# Geoteknisk vurdering av stabiliteten ved Holmejordet

Notat RIG-N01 rev01

**Prosjekt:** Detaljprosjektering Holmejordet  
**Prosjektnummer:** 10224184  
**Kunde:** Larvik Kommune  
**Rev:** 01  
**Dato:** 27.12.2021  
**Opprettet av:** André Nårstad  
**Kontrollert av:** Kjersti Marie Stensrud  
**Godkjent av:** Eirik Vee Natvik  
**Dokumentreferanse** \\nolysfs001\oppdrag\31122\10224184\_detaljpr  
osjektering\_holmejordet\000\_detaljprosjekterin  
g\_holmejordet\05  
arbeidsmapper\geoteknikk\05 notater\n01  
geoteknisk vurdering stabilitet\rig-n01\_rev01  
geoteknisk vurdering av stabilitet.docx

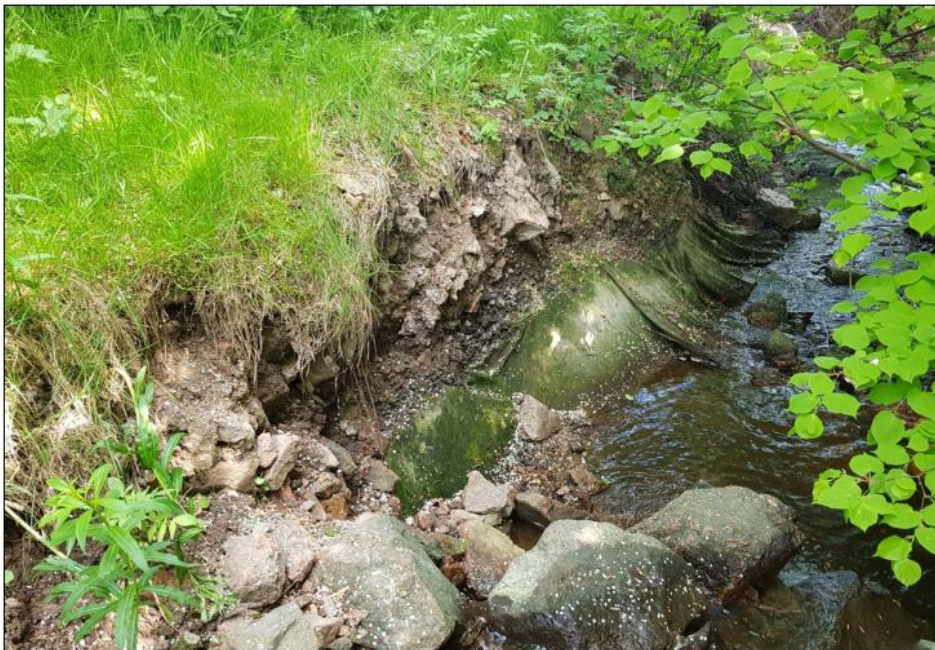
Det ble under første befaring observert *litt erosjon* (se vedlegg A i rapport [5] for beskrivelse av erosjonsforhold) nord i bekkens yttersving nord for Støperiveien 21 som vist i Bilde 1. Det ble også under tilleggsbefaringen observert noen erosjonsskader ved kulvertutløpene, samt enkelte andre plasser. Erosjon ved kulvertutløp er ganske typisk, da dette er områder med spesielt høy vannhastighet. Dette er oppsummert i [6].

Bilde 1 Bildet er tatt i nordøstlig retning hvor fotograf står nord for Støperiveien 21. Bildet viser litt erosjon i yttersvingen av bekken. Foto: Sweco Norge AS.

Faren for erosjon er størst i de områdene det allerede er påvist erosjon. Disse områdene korrelerer også godt med identifiserte kritiske områder i vannlinjemodellen, og det er derfor ingen spesielle grunner til å være bekymret for andre områder langs bekken. Bekken er også delvis godt vegetert, som i seg selv beskytter skråninger mot erosjon. Erosjon er prosesser som utvikler seg over lang tid, og det er ingenting tilsier at noen av disse områdene er spesielt utsatte for plutselige erosjonsskader i dag. Ved åpning av flaskehalsene i bekken vil imidlertid erosjonsfaren øke, og det vil være viktig å gjennomføre erosjonssikringstiltak for å hindre skader i fremtiden. Disse tiltakene er skildret i [6].

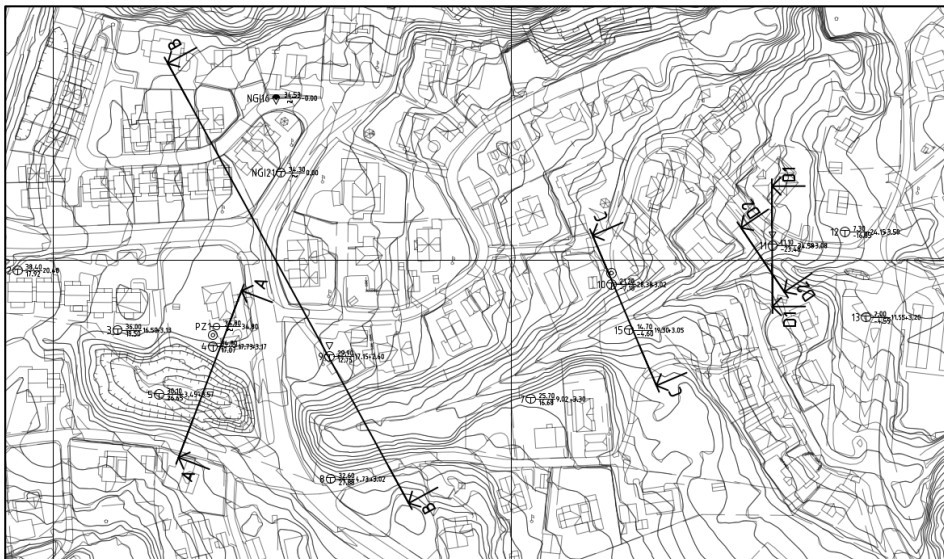
Det er spesielt ett profil, profil B-B, som viser lav sikkerhetsfaktor for både udrenert og drenert situasjon. Grunnundersøkelsene viser kvikkleire i relativt stor mektighet. Dette innebærer at skråningen er sårbar for endringer som for eksempel økt belastning på toppen av skråningen eller erosjon eller utgraving i bunnen av skråningen.

Figur 3 Utklippet viser profilinjene for utførte stabilitetsberegninger langs bekkeravinen. Utklippet er hentet fra tegning 10224184-RIG-TEG-010-A00 som ligger vedlagt rapport 10224184-RIG-R01\_rev00 [2].

Selv om stabiliteten i skråningen er lav, er det ikke registrert pågående erosjon i skråningsfot av den kritiske skråningen og hydrologiske beregninger tilsier heller ikke at området er spesielt erosjonsutsatt. Det er heller ingenting som tilsier umiddelbar fare for utglidning. Vi anbefaler likevel at skråningen stabiliseres for å gjøre den mer robust og mindre sårbar for endringer.

Beregningen i profil B-B viser at stabiliteten av skråningen er sårbar for erosjon. Dette sammen med at det er kjent tidligere (mindre utglidninger langs bekken) som tilsier at bekken må erosjonssikres. En vanlig metode er å grave ut masser i langs bekken for deretter å plastre med grovere, erosjonssikre masser. Dette vil ikke være en egnet metode langs bekken på Holmejordet fordi det vil innebære en midlertidig forverring av stabiliteten. Det anbefales derfor en løsning der bekken heves og blir liggende i en fylling med friksjonsmasser (sand/grus/stein). Denne fyllingen vil i tillegg fungere som en motfylling og dermed også bedre stabiliteten i skråningen.

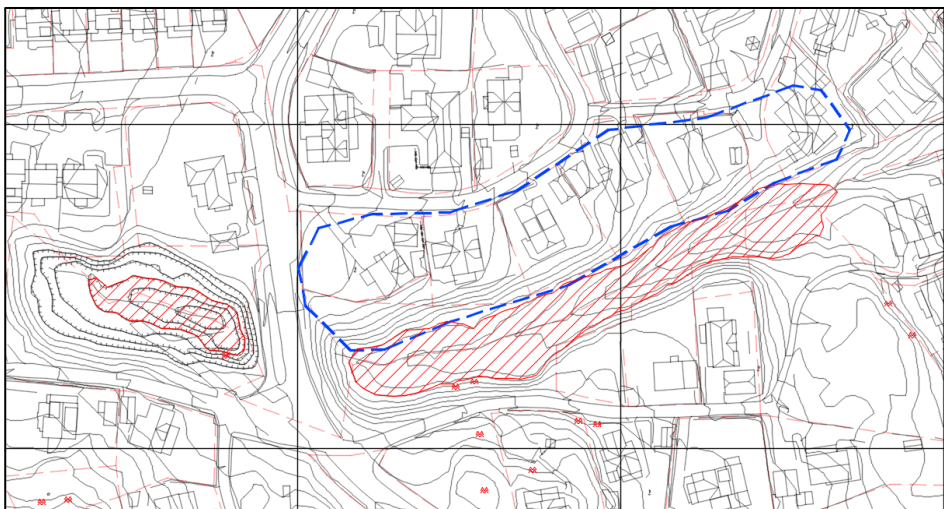
Figur 5 Utklippet viser omfanget (rød skravur) av bekkeheving på 2 meter i bekkeravinen. Bekkehevingen vil avta i høyde/mektighet mot øst fra Holmejordetveien. Blå stiplede linje viser skråningen som vil få økt robusthet som følge av bekkehevingen.

robust og dermed mindre sårbar mot endringer, er det valgt å legge opp til en forbedring av stabiliteten. For et K3-tiltak, det vil si tiltak som f.eks oppføring av enebolig, vill det være stilt krav til en økning av sikkerhetsfaktoren på >10%. Dette vil tilsvare en bekkeheving på ca. 2 m fra eksisterende terreng i ravinebunnen i det mest utsatte området. Dette vil gjøre skråningen mindre sårbar for endringer for dagens situasjon, men er ikke ment å gi rom for økt utnyttelse (bygging av hus) eller tiltak som innebærer oppfylling på toppen av skråningen. Eksempel på hvordan en slik bekkeheving kan se ut er vist i Figur 4.

Figur 5 viser tiltenkt omfang av bekkeheving i ravinedalen. Som en del av bekkehevingen blir det behov for å heve eksisterende kulvert som går under fyllingen hvor Holmejordetveien krysser bekkeravinen.
