**Dato:** 12.2.2006  
**Til:** Larvik kommune, v/Kulturarvleder Aina Aske  
**Kopi til:** Vestfold Fylkeskommune, Kulturminneavdelingen  
**Fra:** NIKU v/ Jon Brønne  
**Emne:** Larvik. Storgaten 44. "Festiviteten". Farge – og bygningsarkeologiske undersøkelser av trapperom, foajé og salen i delen fra 1874.

**Oppdragsgiver:** Larvik kommune  
**Prosjektnr. NIKU:** 156.1321  
**Prosjektleder:** Jon Brønne, forsker/malerikonservator  
**Prosjektmedarbeidere :** Merete Winness, konservator og Hilde Berntsen, konservator  
**Tidspunkt:** Undersøkelser: Januar og juni 2005. Januar 2006.  
 Rapportering: Februar – juni 2005 og desember 2005  
 Januar og februar 2006.

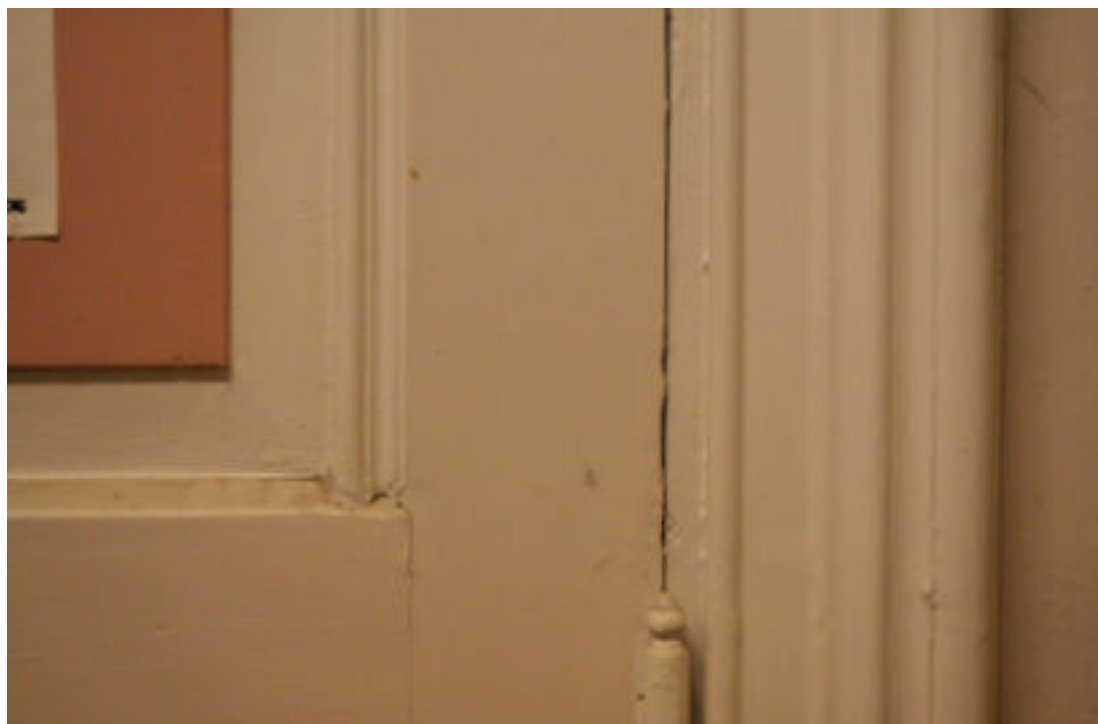
Dørene henger i hengslene. Vonde å åpne og lukke. Låsene trenger ettersyn. Mekaniske skader, forhugget, splintret, og skader i sammenføyningene. Opp- og avskallinger i malingslagene. Skitne.

**Figur 4. Larvik. "Festiviteten." Rom 101. Detalj av dør og listverk 101/118. Foto. JB. 2006.**

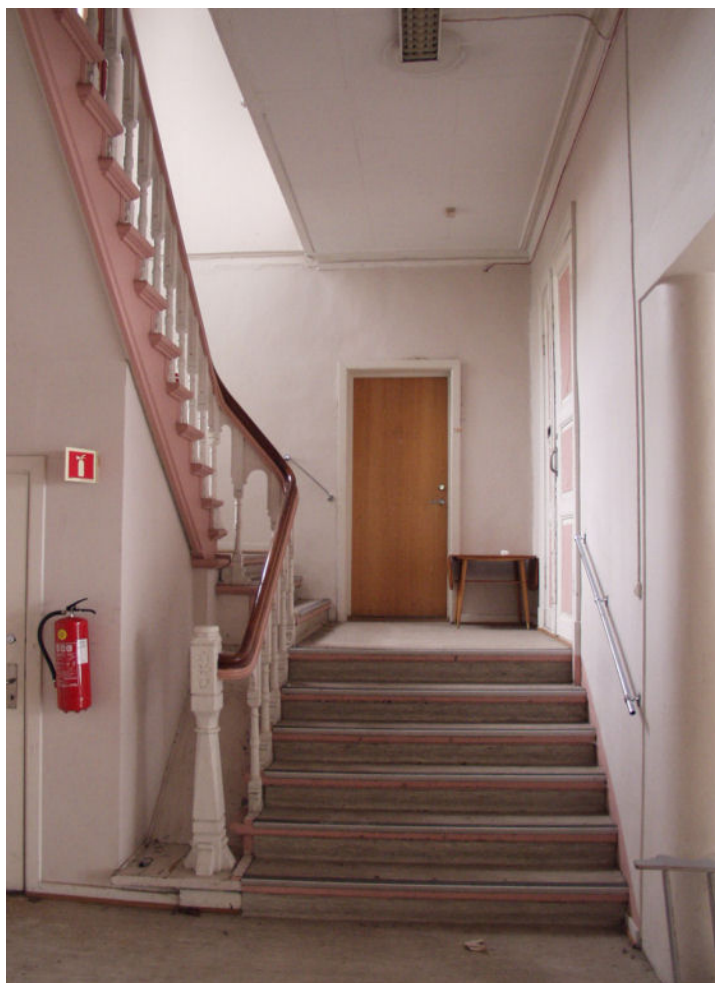
Figur 5. Larvik. "Festiviteten." Rom 102. Trapperommet, nedre del sett mot syd. Den nye "Gabondøra" leder inn til 1700- talls delens 1. etasje. Trappeløp, megler og balustrer er opprinnelige.(1874.) Megleren mangler toppen i mahogni. Foto. JB. 2003.

Toppen i edeltre mangler. Mekaniske skader. Opp- og avskallinger i malingslagene. Skitne.

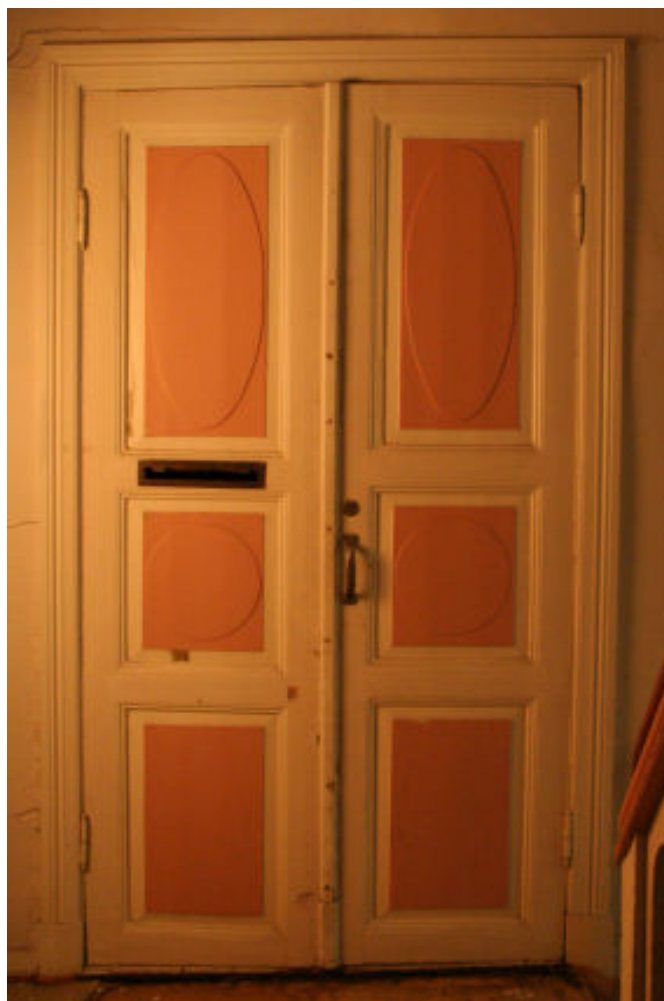
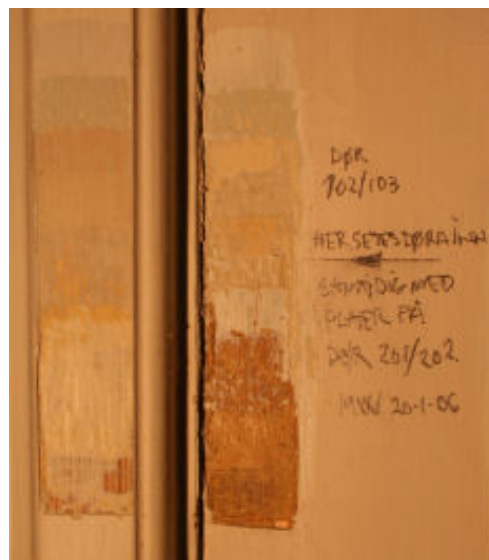
**Figur 8. Til venstre. Larvik. "Festiviteten." Rom 102. Dør 102/103. Trolig fra ombyggingen ca. 1810. Døra er sekundært satt inn på dette stedet. Foto. JB. 2006.**

**Figur 8.B. Over. Larvik. "Festiviteten." Rom 102. Dør 102/103. Trolig fra ombyggingen ca. 1810. Skissemessig avdekking for å stadfeste når døra er satt inn på stedet. Foto. JB. 2006.**

Dørene 102/Ut og 102/103 henger i hengslene. Vonde å åpne og lukke. Låsene trenger ettersyn. Mekaniske skader, forhugget, skader i sammenføyningene. Opp- og avskallinger i malingslagene. Skitne. Dør 102/104. Noen mekaniske skader. Ellers OK.

102/Ut og 102/103. Trereparasjoner og innbøtinger utføres. Maling fjernes. Alle kvister behandles med to tynne strøk med kvistlakk. Skjemmende mekaniske skader eller sprekkskader sparkles med alkydsparkel. Grunnes og males med linoljemaling i opprinnelig farge og dekor. For dørgeriktene betyr det en lys undermaling og en topplasure i sienna som først fordrives, og deretter kammes forsiktig.

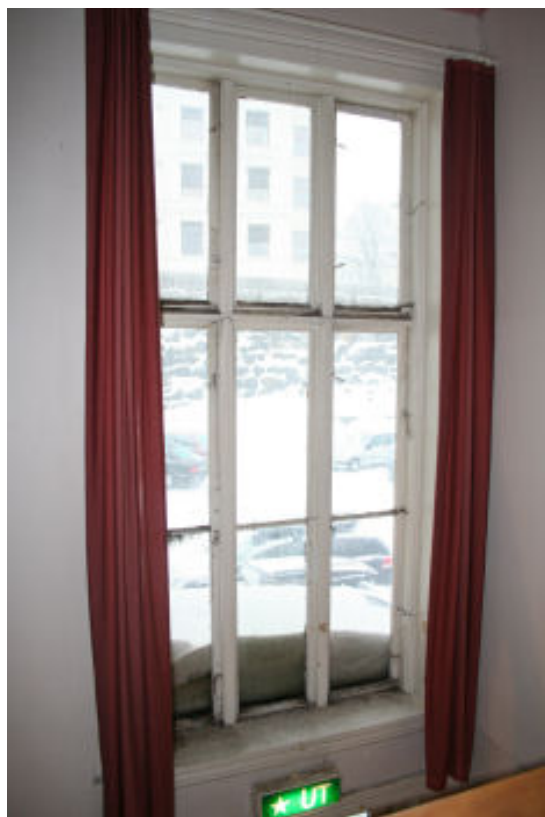
Det er ikke mulig å åpne og lukke vinduene. Det er ikke mulig å feste på hasper. Dårlig innfesting av glasset. Dårlig kitt. Råte i bunnrammene og trolig i bunnkarmen. Opp- og avskallinger av malingslagene. Svært Skitne.

**Figur 9. Larvik. "Festiviteten." Rom 102. Opprinnelig vindu i trapperommet mot nord. Vindusgeriktene er sekundære. Foto. JB. 2006.**

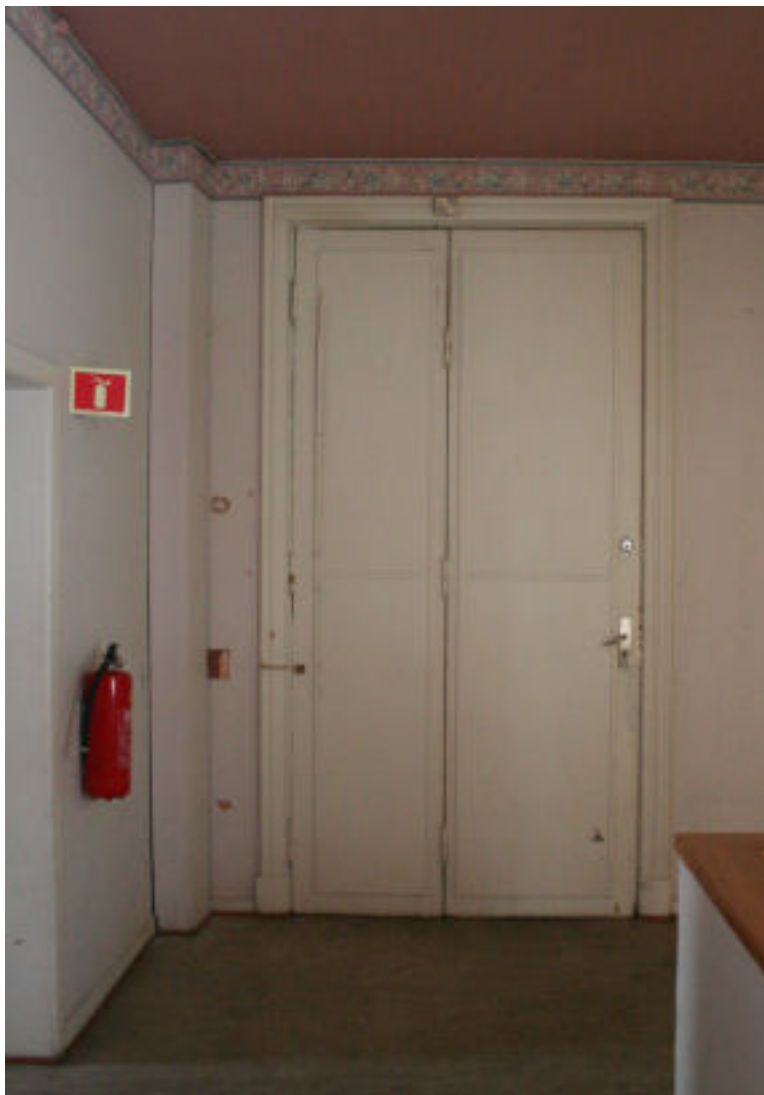
**Figur 12. Larvik.  
"Festiviteten." Rom 201.  
Dør 201/202. Døra har  
sekundær kledning. Foto.  
JB. 2006.**

Dørene henger i hengslene. Vonde å åpne og lukke. Låsene trenger ettersyn. Mekaniske skader, forhugget, mangler profillister og skader i sammenføyningene. Opp- og avskallinger i malingslagene. Skitne.

Dør 201/202 og dør 201/204. Platekledningene fjernes. Hengsler, låser og beslag repareres. Manglende listverk suppleres med kopi av listverket på motsatt side av døra. Trereparasjoner og innbøtinger utføres. Maling fjernes. Alle kvister behandles med to tynne strøk med kvistlakk. Skjemmende mekaniske skader eller sprekkskader sparkles med alkydsparkel. Grunnes og males med linoljemaling i opprinnelig farge og dekor. For dørgeriktene betyr det en lys undermaling og en topplasur i sienna som først fordrives, og deretter kammes forsiktig.

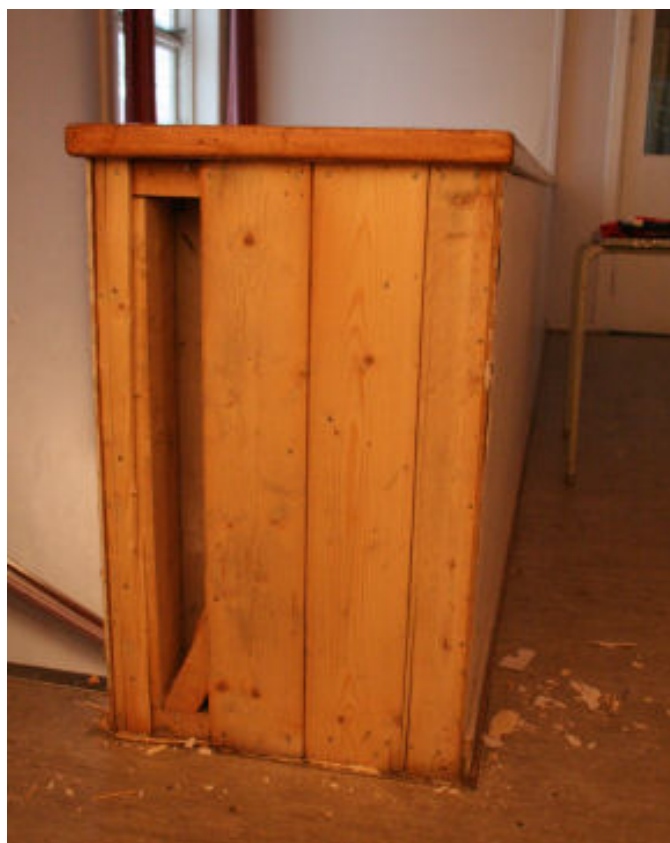
**Figur 13. Larvik.  
"Festiviteten." Rom 201.  
Innkledningen på  
rekkverket ble åpnet for  
å undersøke om  
opprinnelig rekkverk og  
balustrer sto på plass  
inne i kassen. Foto. JB.  
2006.**

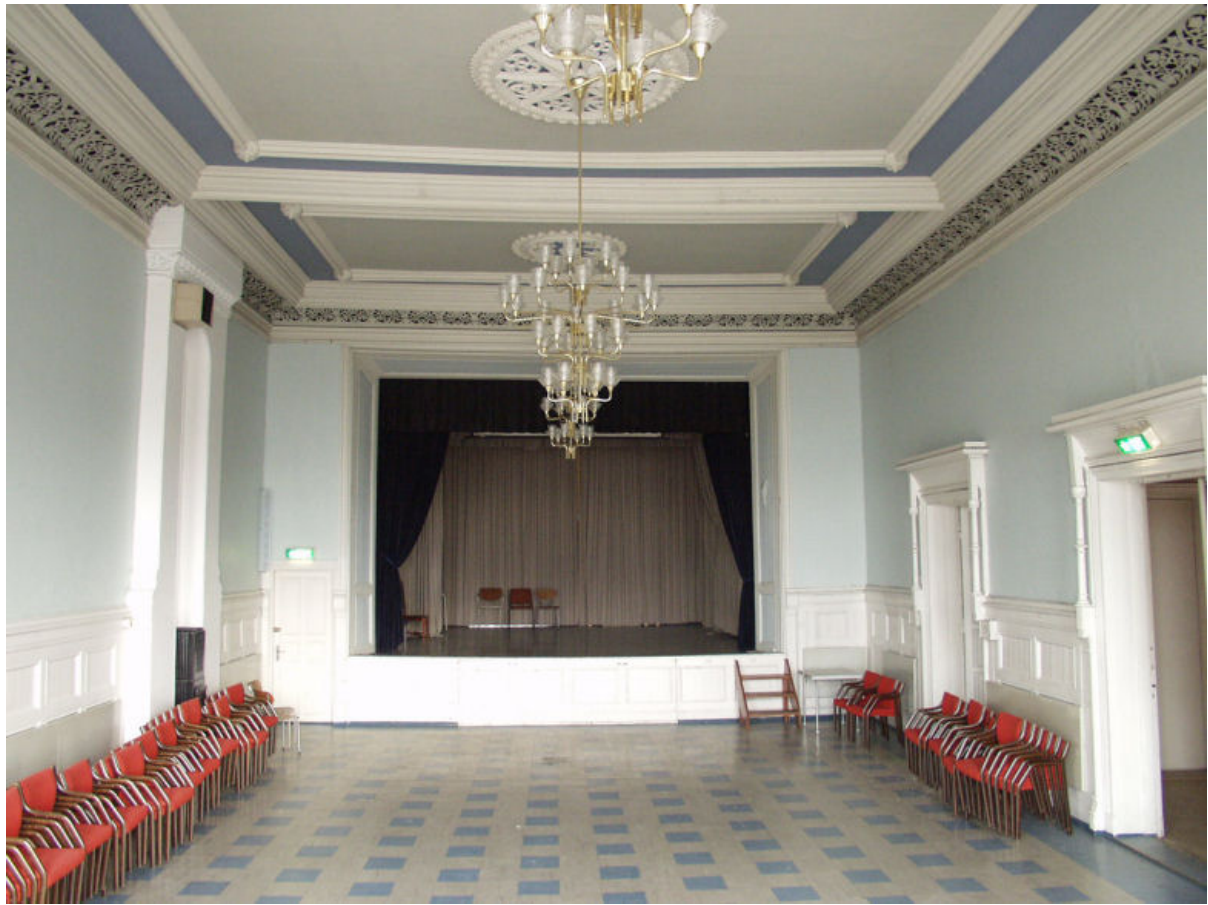
Figur 14. Larvik. "Festiviteten." Rom 202. Salen. Sett mot nord. Legg merke til nedbøyningen av "takbjelkene". Foto. JB. 2003.
