# Kirkebukta – mulig sikringsprosjekt

# Norconsults rapport av 31. juli 2020:

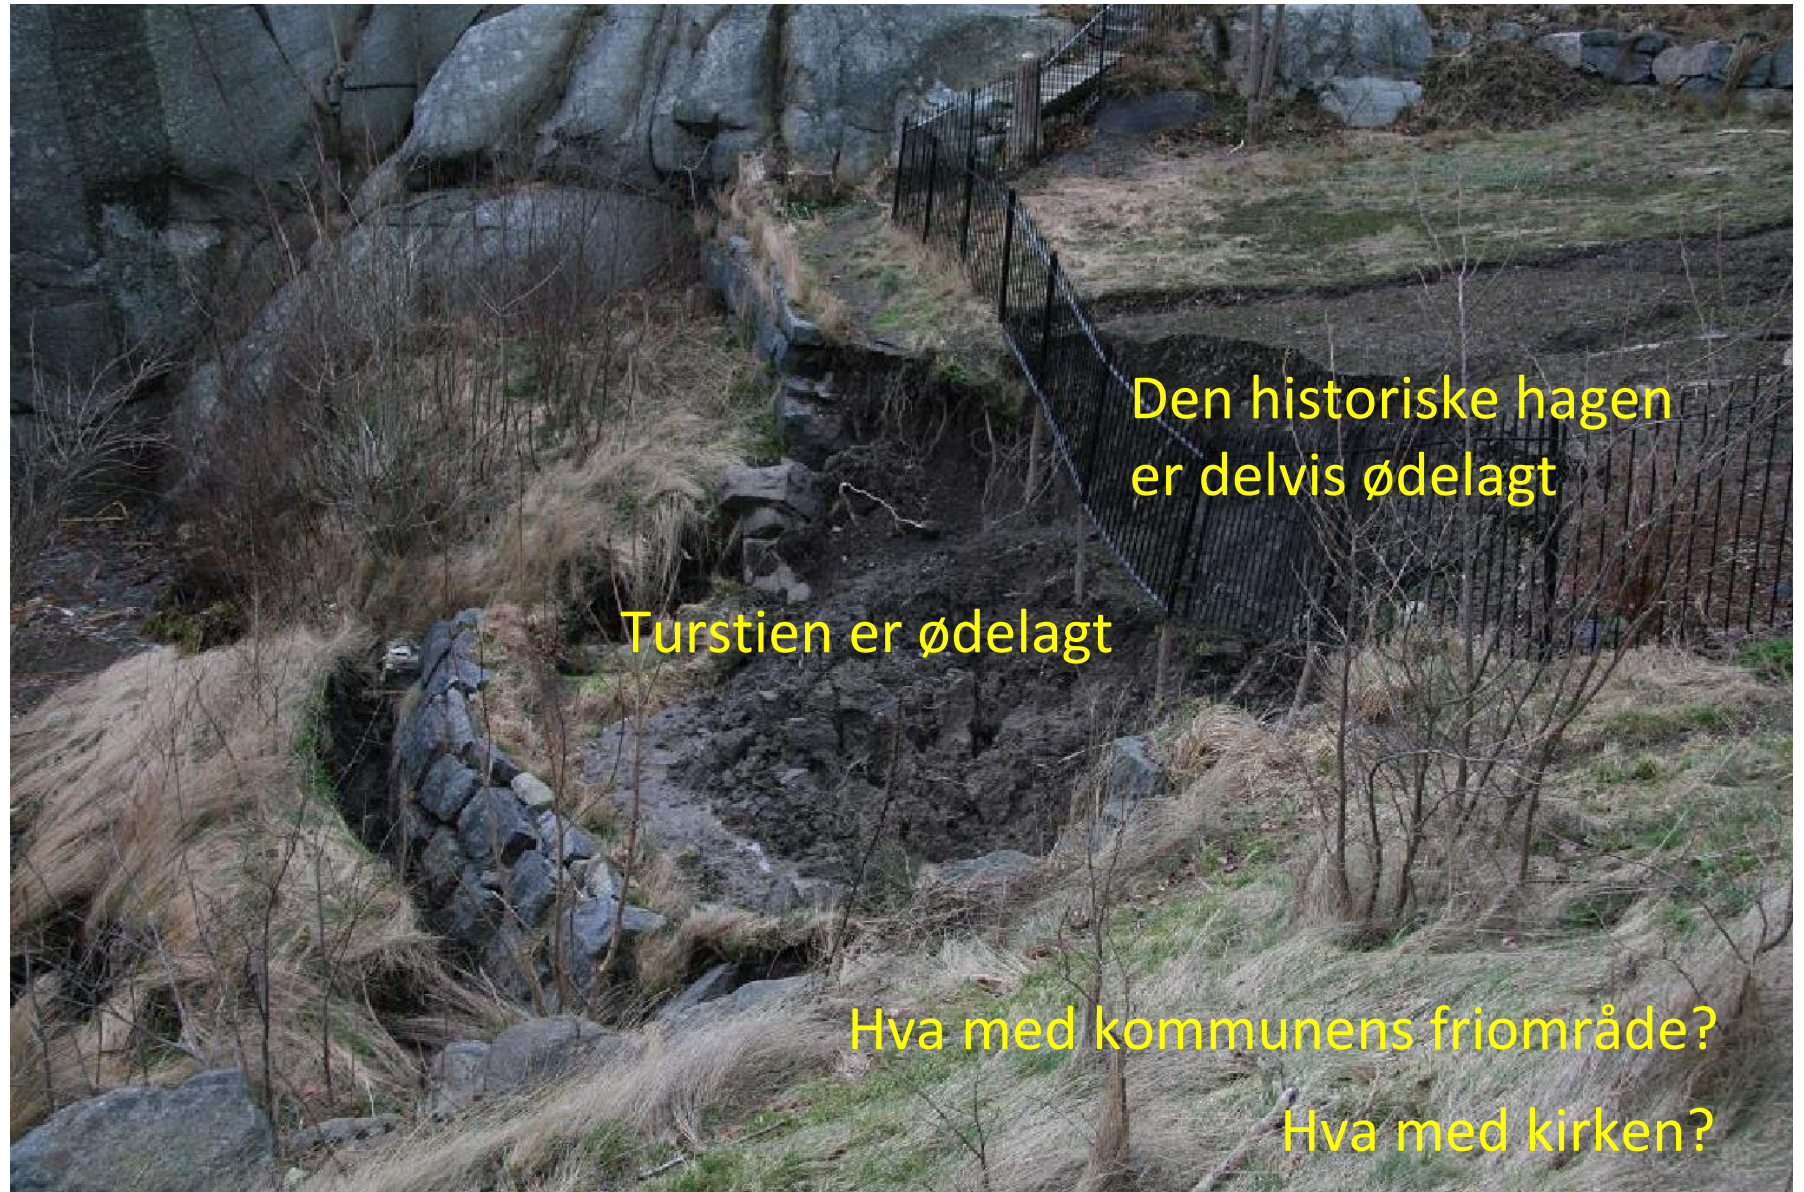
Den historiske hagen  
er delvis ødelagt

Turstien er ødelagt

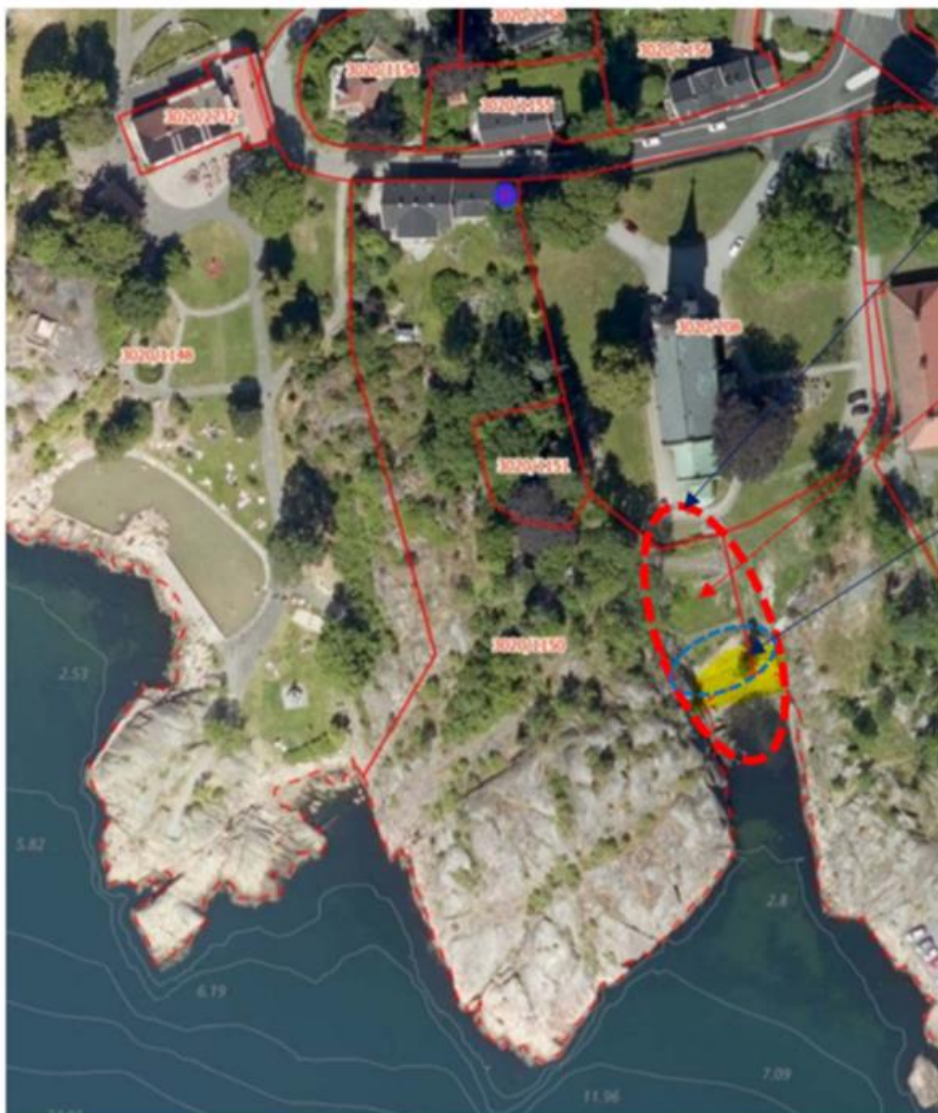
Vedlegg 1 til e-post datert 26.03.2020 (fra Grunnteknikk)

Omtrentlig plassering av overvannskum bygd uten bunn og uten avløp (synkekum). Kummen mottar overvann og takvann fra kirken, kfr. bildevedlegg 3.

Aktuelt område innenfor rød stiplet strek vedrørende overflateras i sjøkanten og nedre del av skråningen, kfr. bildevedlegg 2

Skissemessig omriss av masser som har vært i bevegelse knyttet til overflateras, kfr. bildevedlegg 2

Synkekummen på toppen av skråningen og oppe ved kirken fjernes og erstattes med en tett kum for å fange opp takvannet og for å hindre at vannet infiltreres ned i grunnen. Avløpet fra kummen legges i ei avskjærende grøft der rørene omfylles med pukk pakket inn i egnet fiberduk. Avløpet føres fram til kommunalt overvannsnett eller at grøfta etableres i kanten av renna og ned til erosjonssikkert utløp i sjøkanten. Dette må vurderes nærmere.

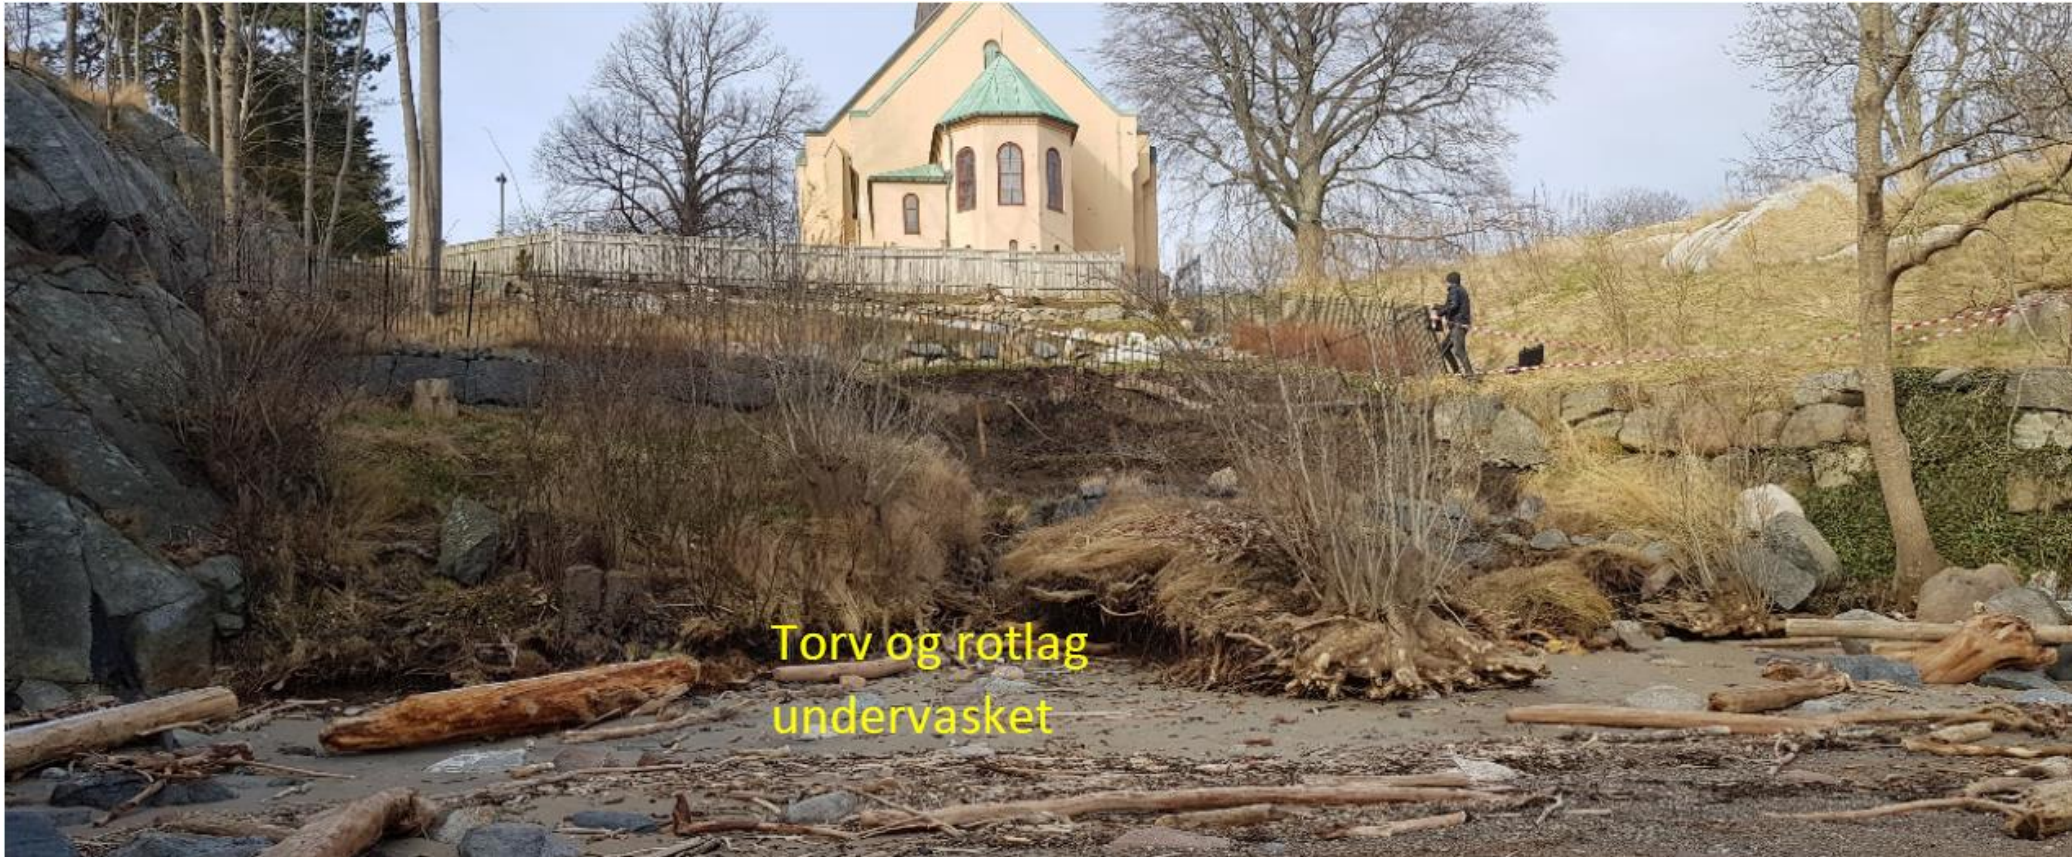
- Skråningsfot erodert av bølgepåkjenninger

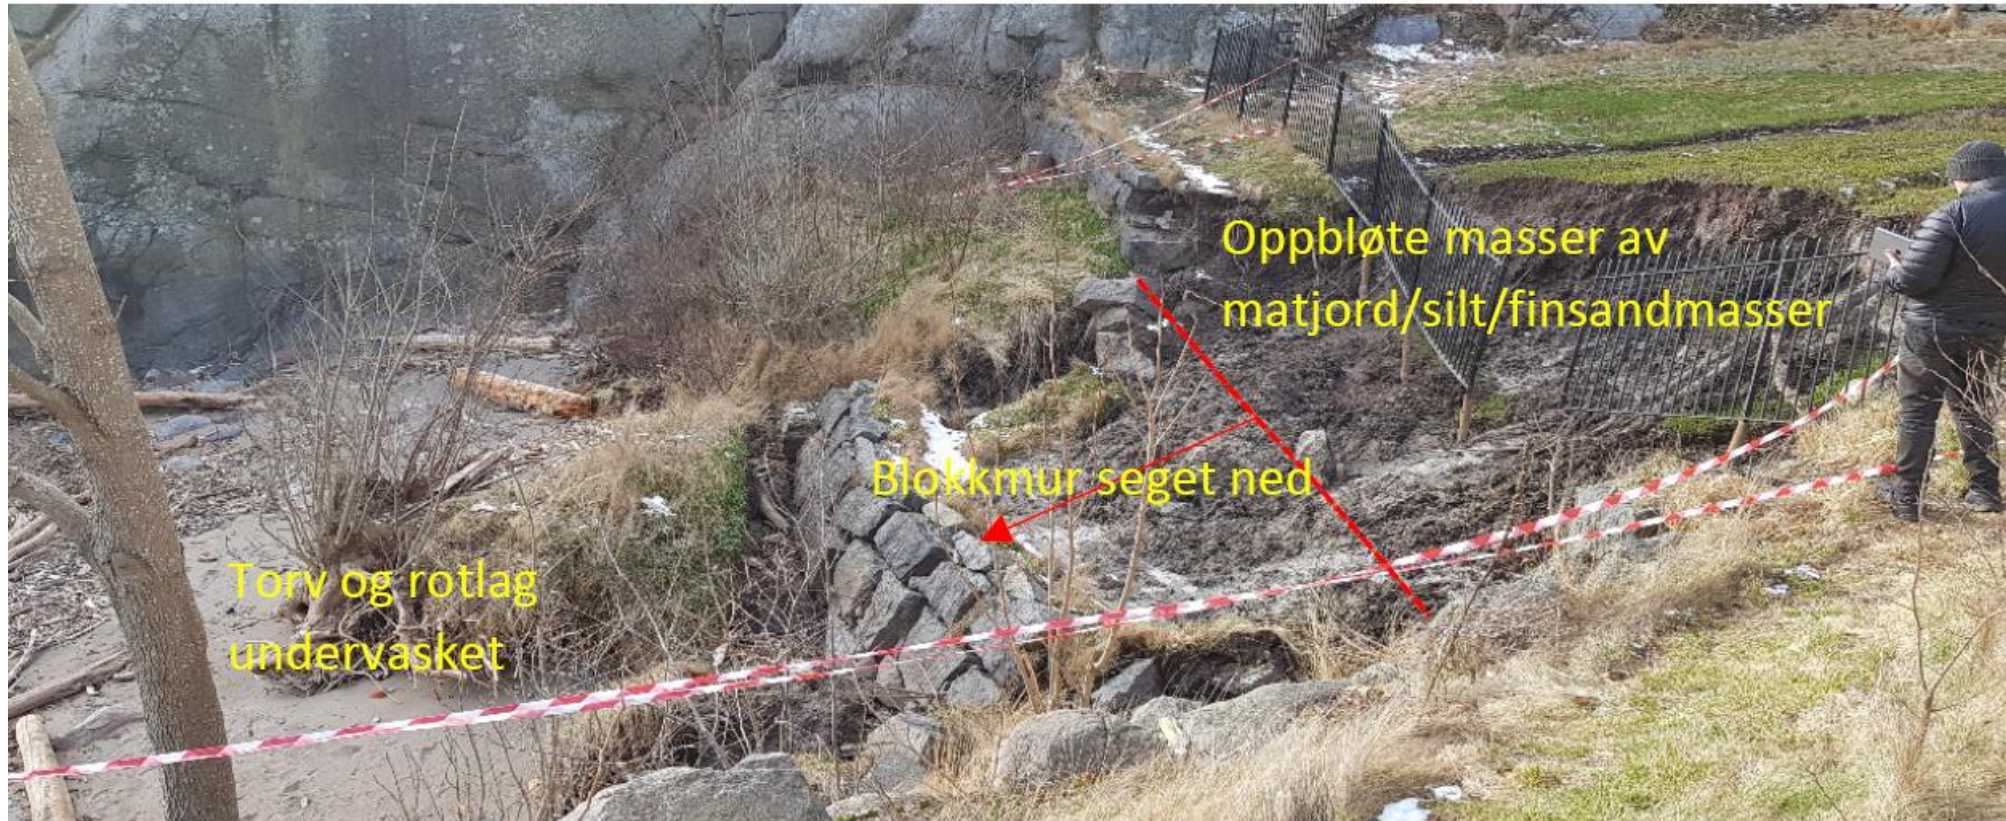
- Raset er forårsaket av erosjon av skråningsfoten sammen med høyt grunnvannsnivå (manglende drenering av nedbør/overvann)
