# INDRE HAVN - gjenoppbygging etter Amy

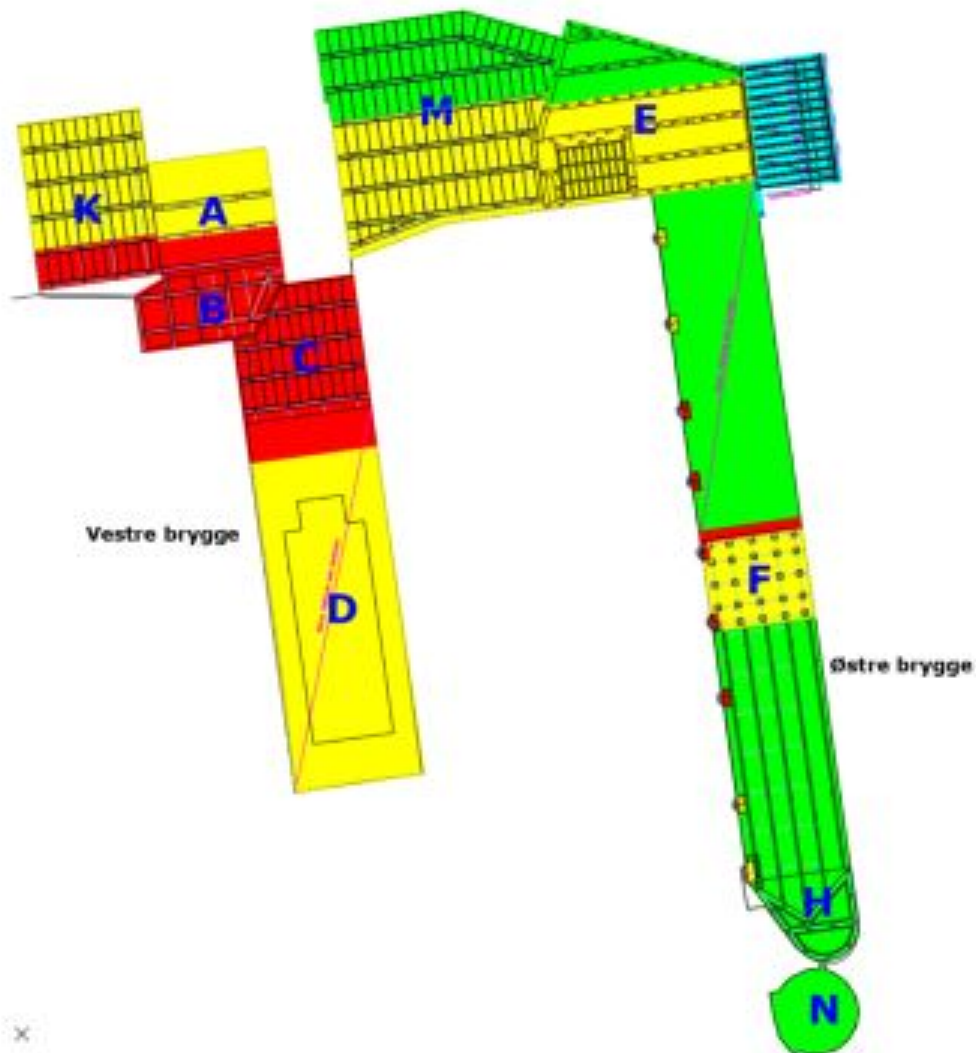
# STENGT

på grunn av sikkerhet!

På grunn av kritisk slitasje på fundament og brygge har Larvik kommune bestemt å stenge Vestre brygge og området rundt.

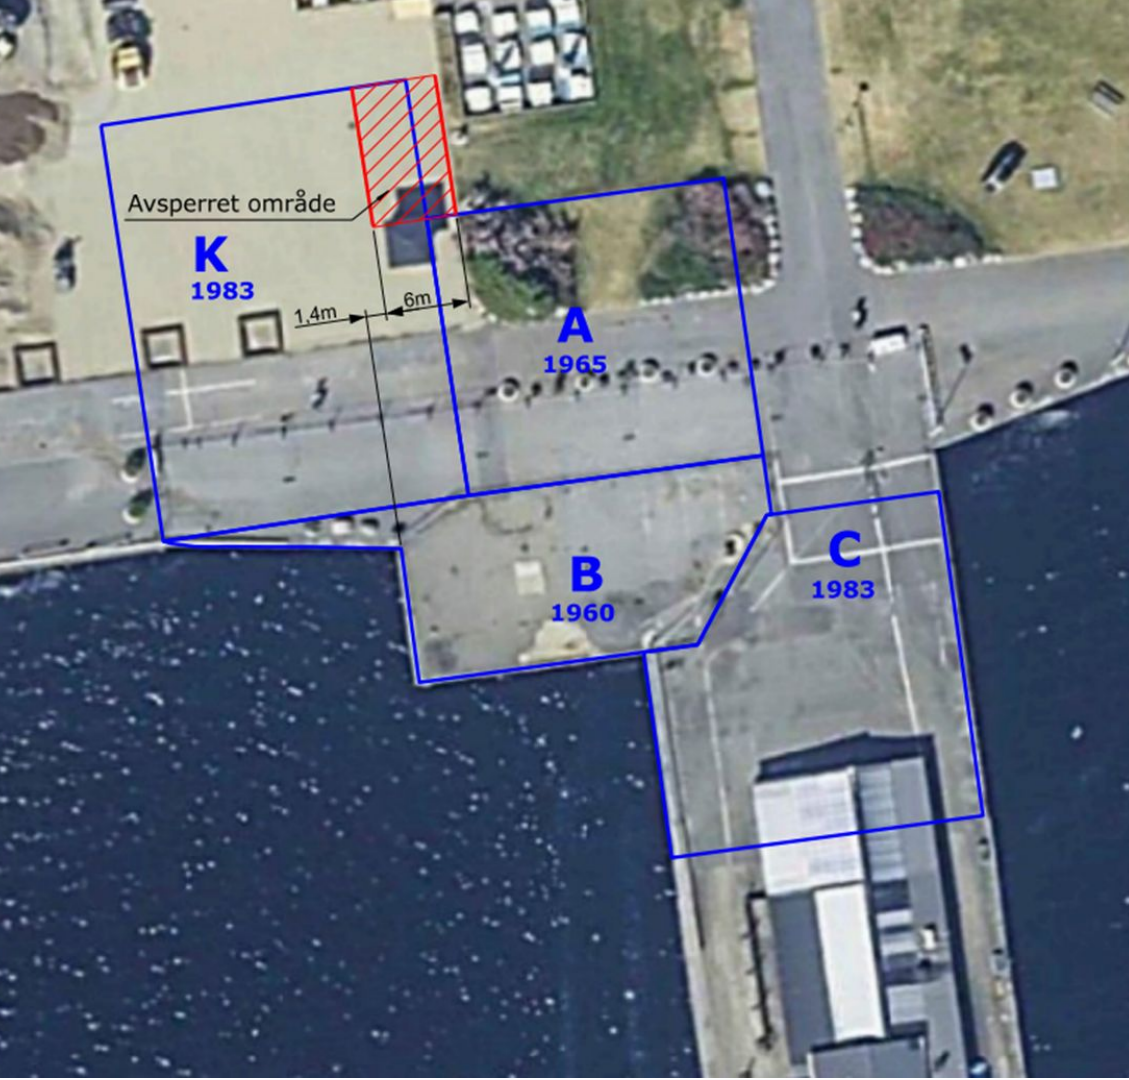
*"Vi har undersøkt kaidekke K, A og C, og funnet at stormen Amy ikke har forårsaket skader på disse dekkene.*

*Vi har imidlertid observert setninger i opplegget for dragerne i østre del av dekke K. Da dragerne ikke lenger har opplegg, har de markert et område her, som ikke må belastes med kjøretøy over 2,5t."*
