# Frankendalsveien 101, Larvik

Utredning naturmangfold

DATO / REVISJON: 04. desember 2023 / 00

DOKUMENTKODE: 10254129-03-RIM-RAP-001

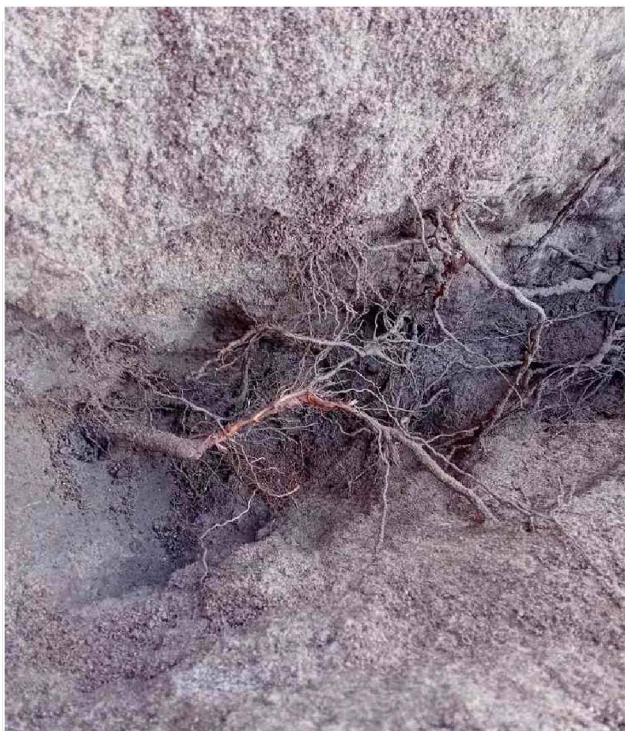
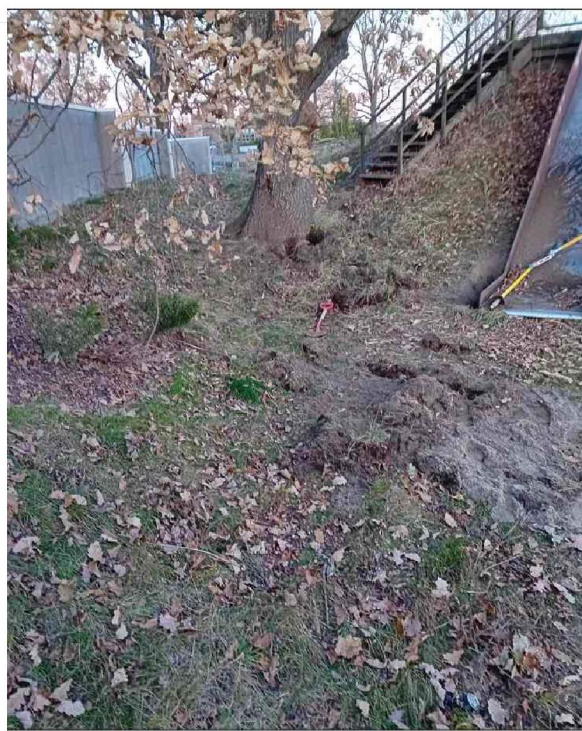
Funn av eikerøtter innenfor dryppsonen i gul sone. Prøvegraving fra gul sone inn mot stammen og rød sone.

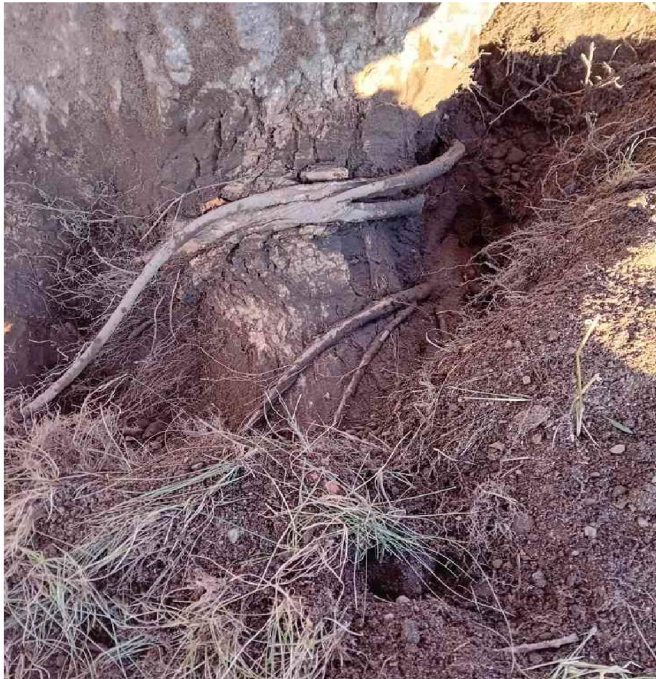
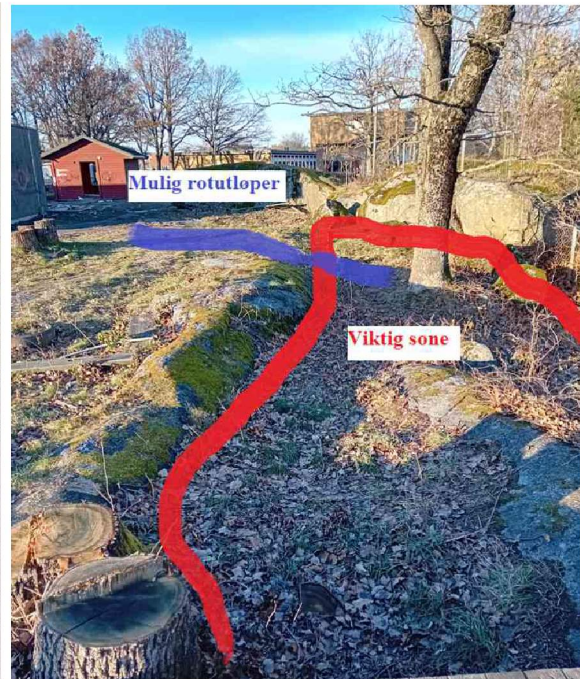
- **Abiotiske skader:**
- **Tre Nr. 1:** Inngrodd stålvajer nederst på stammen, redusert rotutbredelse på grunn av tidligere graving, jordhaug som har ført til kvelerøtter, men for tiden mellom ingen til lett skade.
- **Tre Nr. 2:** Døde grener som følge av tidligere kamp om lyset eller begrenset rotutbredelse, barkskader muligens fra soleksponering eller tørke, Sprekk i bark ved rotutløper mot vest . Fremstår som lett skadet.

Kvelerøtter på rotutløpere på tre nr. 1.

- **Tre Nr. 1:** Det må utarbeides en detaljert tiltaksplan for beskyttelse i forbindelse med bygging og anleggsarbeid med vekt på rotsonen. Det bør også utarbeides en skjødselsplan, for beskjæring og evt andre tiltak. Viktig at dette treet ikke utsettes for en dobbel påkjenning i form av hard beskjæring i tillegg til forandringer i rotsonen. Dette treet er i klimaksfasen og kan gå over i avviklingsfasen dersom det responderer dårlig på forandringene i omgivelsene. Derfor er det viktig at all beskjæring gjøres på riktig måte i riktig dose og i riktig tempo. Dersom det utsettes for feil beskjæring i tillegg til andre påkjenninger kan det ta stor skade. I tillegg kan det vurderes å fjerne kvelerøtter i forbindelse med videre arbeid i rotsonen.

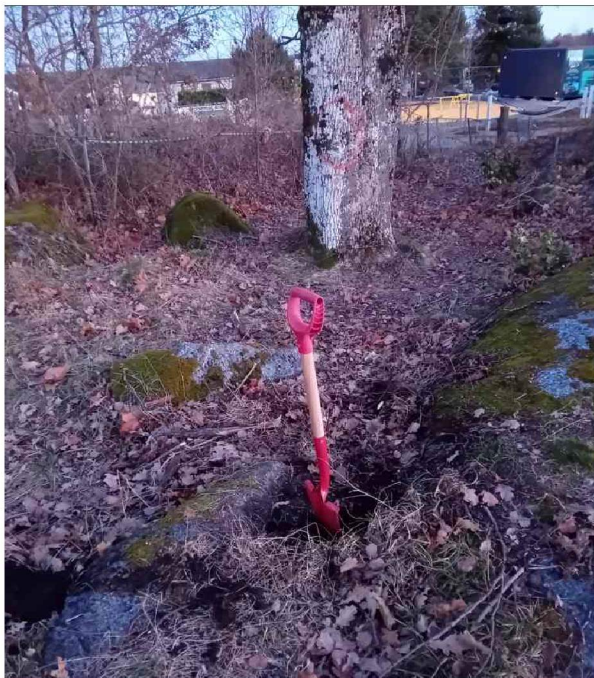
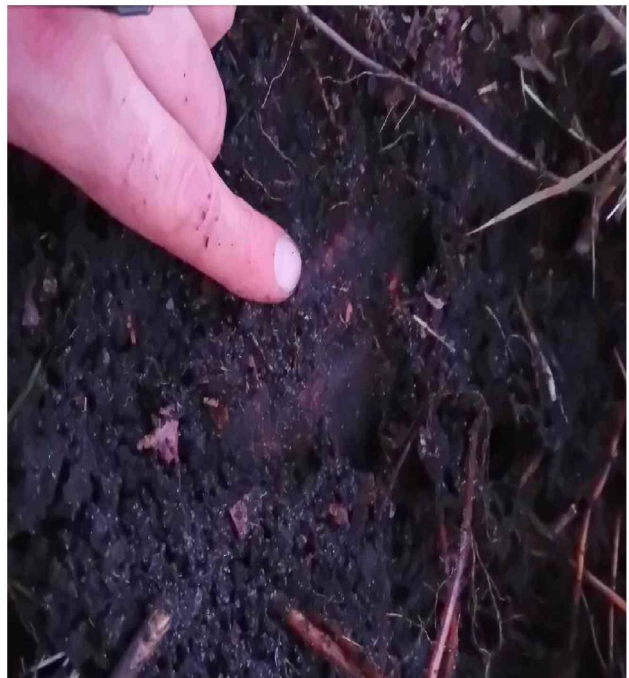
Funn av rot ca. 4cm Ø i fjellsjæring ved tre nr. 2 Dette funnet ble gjort 4m fra stammens senter.

En rot på ca. 4cm ser ut til å strekke seg ut gjennom en fjellskjæring og inn mot planlagt nybygg. Dersom denne roten må skjæres bør det skje utenfor rotplatens beregnede radius på 3,4 cm målt fra senter av stammen. Dette må det taes stilling til ved utarbeidelse av tiltaksplan.

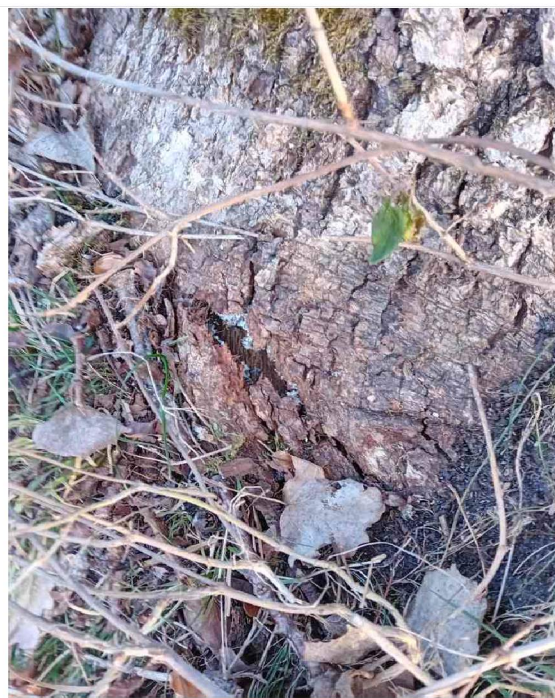
Sprekk i bark ved rotutløper tre nr. 2.
