## UTREDNING AV HOLMEJORDETBEKKEN SOM SJØØRRETBEKK

Prosjektnummer: 10224184

Oppdragsgiver: Larvik kommune

## Sammendrag

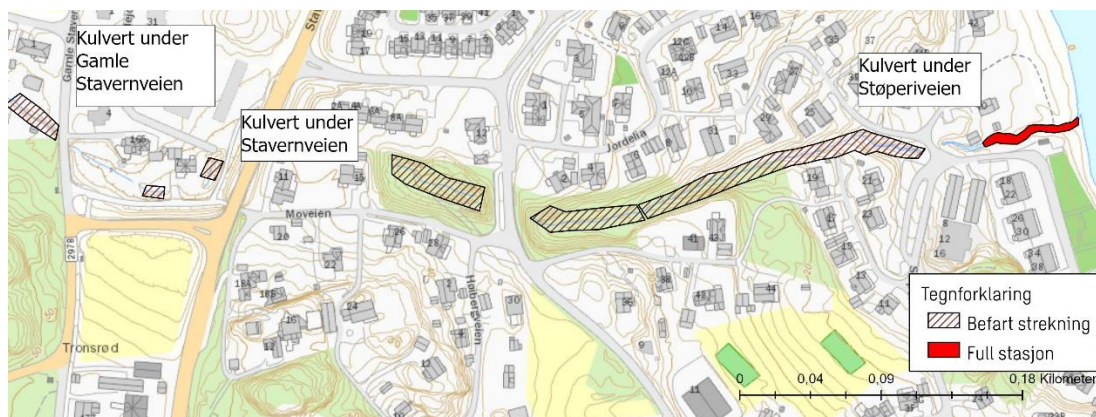
Fiskeundersøkelsen ble gjennomført ved el-fiske den 24.06.2021. Vannføringen var lav og været var generelt tørt og varmt på befaringsdagen. I perioden opp til feltarbeidet hadde det også vært varmt med lite nedbør. En lengre strekkning av bekken var helt tørrlagt. Det ble gjennomført tre gangers overfiske på en stasjon i den nederste delen av Holmejordetbekken. Videre ble bekken befart fra kulvert under Støperiveien og opp forbi kulvert under Gamle Stavensveien. Hele veien ble det elfisket for å undersøke hvor langt opp fisken kan vandre i bekkeløpet (Figur 2-3).

Figur 2-3. Kart over avfisket område. Rødt område = full stasjon med tre gangers overfiske, Skravert område = befall strekning.

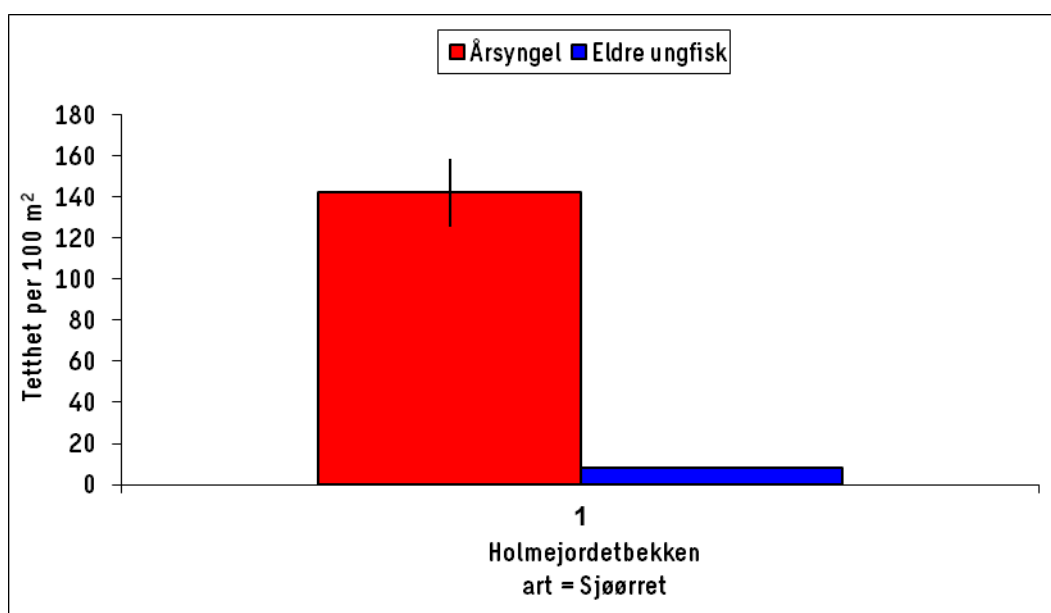
Resultatene av el-fisket viste en høy tetthet av 0+ (født i 2021) i Holmejordetbekken, med en tetthet på 142,1 fisk pr. 100 m<sup>2</sup>. Tettheten av eldre ungfisk (>0+) var betydelig lavere med 26,7 fisk pr. 100 m<sup>2</sup> (Tabell 3-1 og Figur 3-1). Det ble kun fanget sjørørret, men derimot ble det observert yngel av flyndrer ved utløpet, noe som indikerer svært enkle oppvandringsmuligheter fra sjøen til den nederste strekningen av bekken.

Figur 3-1. Fisketettheter i Holmejordetbekken.

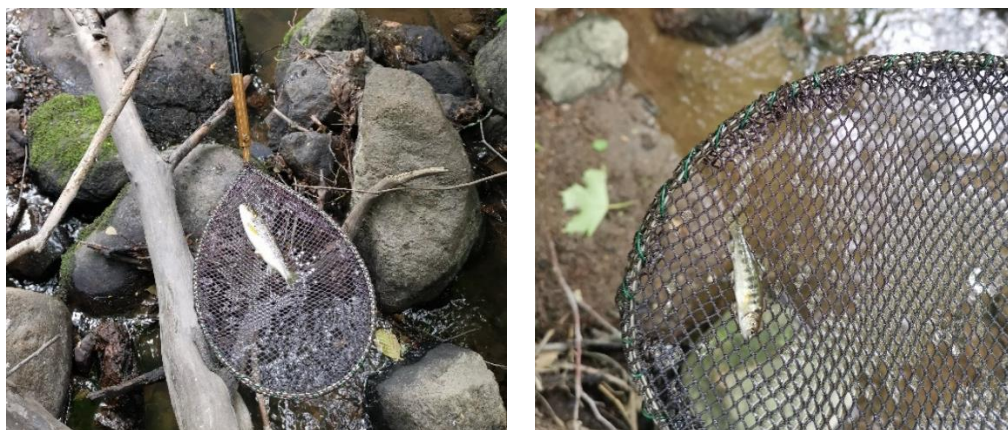
Resultatene fra befart strekning med el-apparat fra kulvert under Støperiveien opp forbi kulvert under Gamle Stavernveien, ble det fanget fisk helt opp til kulvert under Stavernveien. Det ble fanget både 0+ og eldre ungfisk på strekningen (Figur 3-2). Strekningen ovenfor Gamle Stavernveien ble det ikke fanget eller observert fisk. Dette tyder på at ørreten har tilgjengelig strekning fra Jordetstranda og opp til Stavernveien. Kulverten under Stavernveien er lang, smal og bratt, i tillegg har utløpet av kulverten en høy avsats ned til bekken som hindrer ørreten i å hoppe opp og svømme gjennom.

Figur 3-2. Fisk fanget mellom Støperiveien og Stavernveien Venstre bilde: eldre ørret. Høyre bilde: 0+. Foto: Sweco.

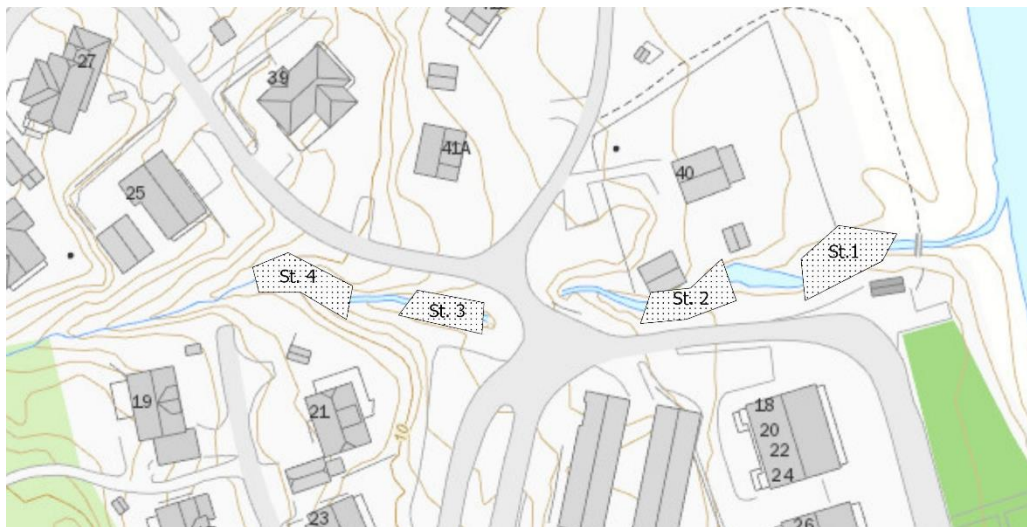
Habitatkartleggingen ble gjennomført ved visuell befaring av bekkestrekninger (Figur 3-3). Resultatene fra habitatkartleggingen indikerer bedre habitatkvalitet lengre opp i bekken sammenlignet med bekkestrekninger lengre nedstrøms ved Jordetstranda. Stasjon 1 til 3 havnet i habitatklasse 1 «mindre egnet habitat» med hverken godt gytehabitat eller god tilgang på skjul forekommer. Stasjon 4 fikk en THS score på 11 som indikerer habitatklasse 3 «velegnet habitat» med både godt gytehabitat og god tilgang på skjul forekommer (Tabell 3-2).

Figur 3-3. Stasjoner hvor habitatkvalitet ble vurdert.

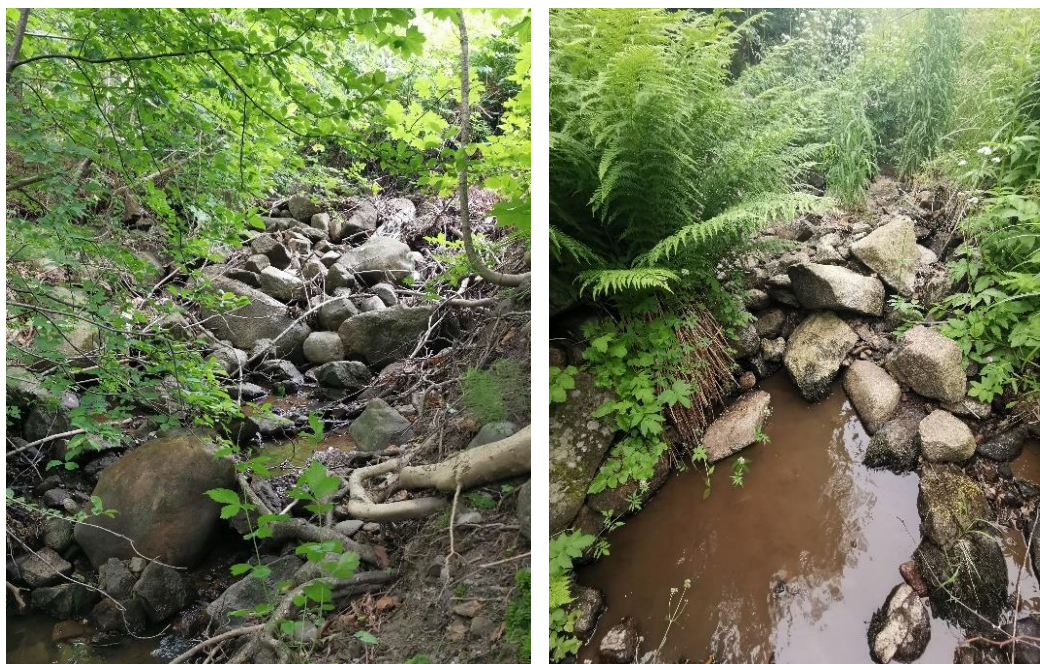
Substratet i Holmejordetbekken består i hovedsak av grus og stein med noe sand. Oppstrøms Støperiveien ble det observert dumpet fyllstein ut bekken (Figur 3-4). Strekning mellom Støperiveien 19 og Moveien 43 var bekken helt tørrlagt (Figur 3-5).

Figur 3-4. Fyllstein dumpet i bekken. Foto: Sweco.

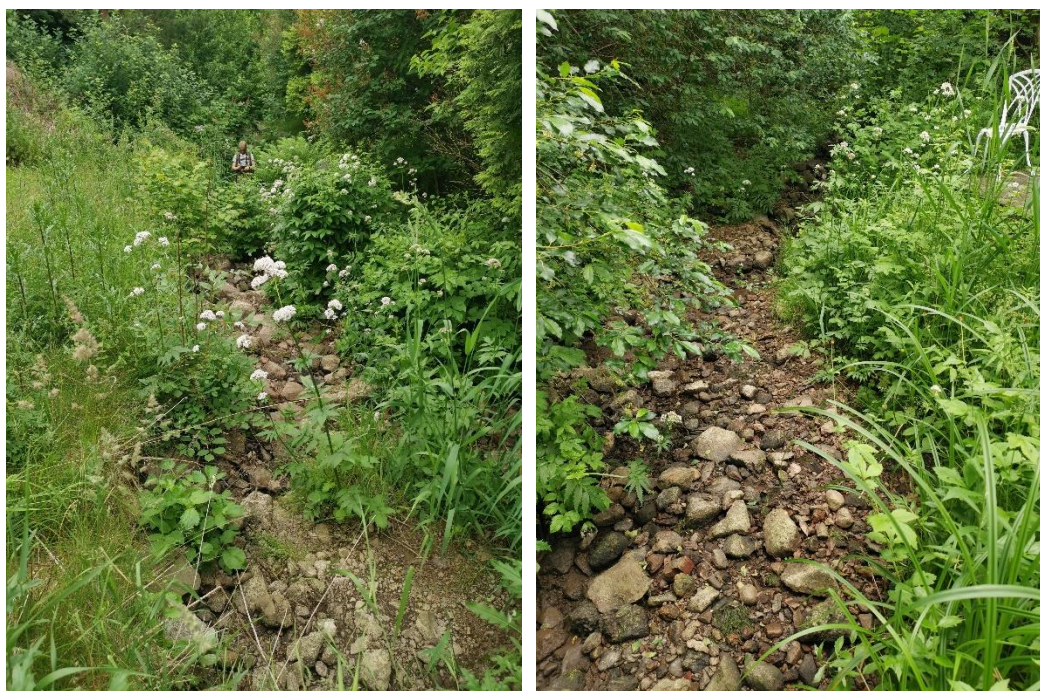
Kantvegetasjonen endres noe underveis i bekken. Hovedsakelig var det velutviklet kantvegetasjon med busk- og tresjikt som ga gode skyggeeffekter, men oppstrøms stasjon 4 for habitatkartleggingen manglet kantvegetasjonen en lengre strekning. Her så det også ut til at bekken var fylt igjen, og vannet i bekken rant trolig nede i fyllmassene (Figur 3-5).

Figur 3-5. Tørrlagt strekning mellom Støperiveien 19 og Mørveien 43. Det ble tross utfyllingen funnet sjørørret ovenfor denne strekningen.

- Passerbare kulverter. En god alternativ løsning er fleksiterskler som monteres i kulvertene. Slike fleksiterskler stuer opp vann, øker vandspeilet og danner en fisketrapp inne i kulverten, slik at fisken har mulighet til å svømme gjennom.
- Opprettholde vannstand. Sikre at hele Holmejordetbekken har kontinuerlig vann i bekkeleiet og dermed unngå uttørkede strekninger, ved å heve vannstanden med passerbare terskler på utsatte strekninger.
- Etablere kulper. Sikre vinteroverlevelse for yngel ved å opprette dype kulper (pulg. m.fl. 2019).
- Opprettholde kantvegetasjon langs bekkestrekningen. Kantvegetasjon har stor betydning for økosystemet i og langs vassdrag og kan bidra til å redusere erosjon (Staubo, 2019).

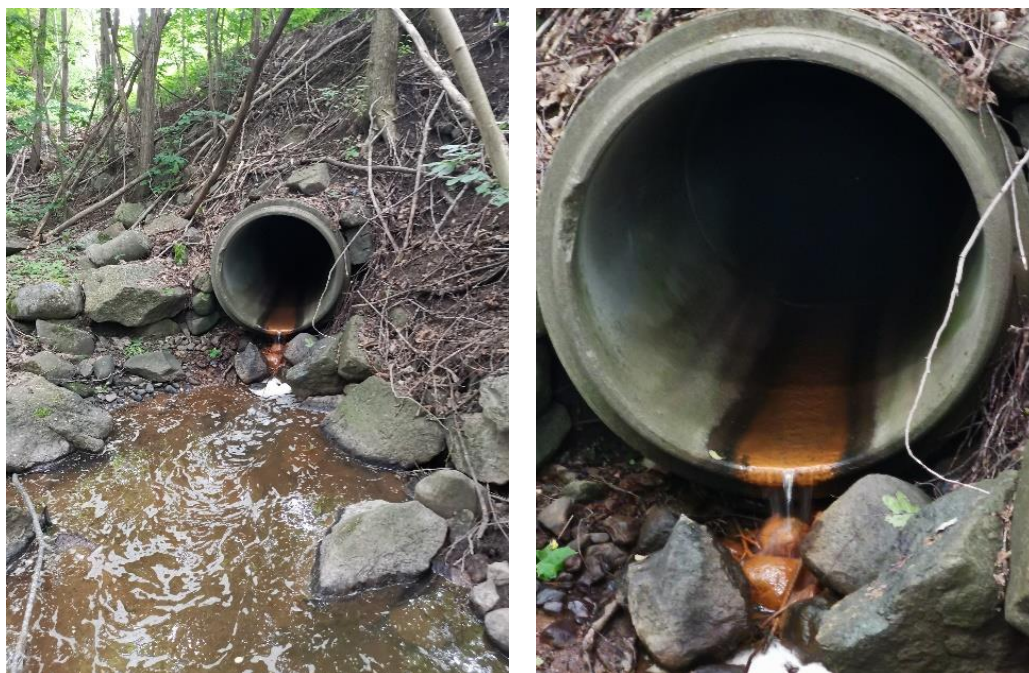
Holmejordetbekken krysses av flere veier hvor bekken er langt i kulverter. På befart strekning ble det observert totalt 4 veikryssinger med kulverter. Alle kulvertene har smale dimensjoner. Resultatene fra befart bekkestrekning med el-apparat indikerer at sjørret på gytevandring kommer seg helt opp til kulverten under Stavernveien på flomvannføring, men ikke lengre. Kulverten under Stavernveien ligger litt for høyt, slik at det dannes et sprang opp til «inngangen». Uen en dyp kulp på nedsiden og sprang opp til kulverten, gir dette fisken dårlige forutsetninger for å komme seg inn i kulverten. I tillegg er kulverten lang og glatt som gjør det vanskelig for fisken å svømme gjennom (Figur 4-1). På oversiden av Stavernveien er kulverten dekket med rist. Denne blir nesten helt dekket til av rusk og rask som delvis stenger åpningen for eventuelle fisk som har kommet seg inn i kulverten (Figur 4-2).

Figur 4-1. Kulvert under Stavernveien. Dette er vandringsstopp for sjøørreten. Foto: Sweco.

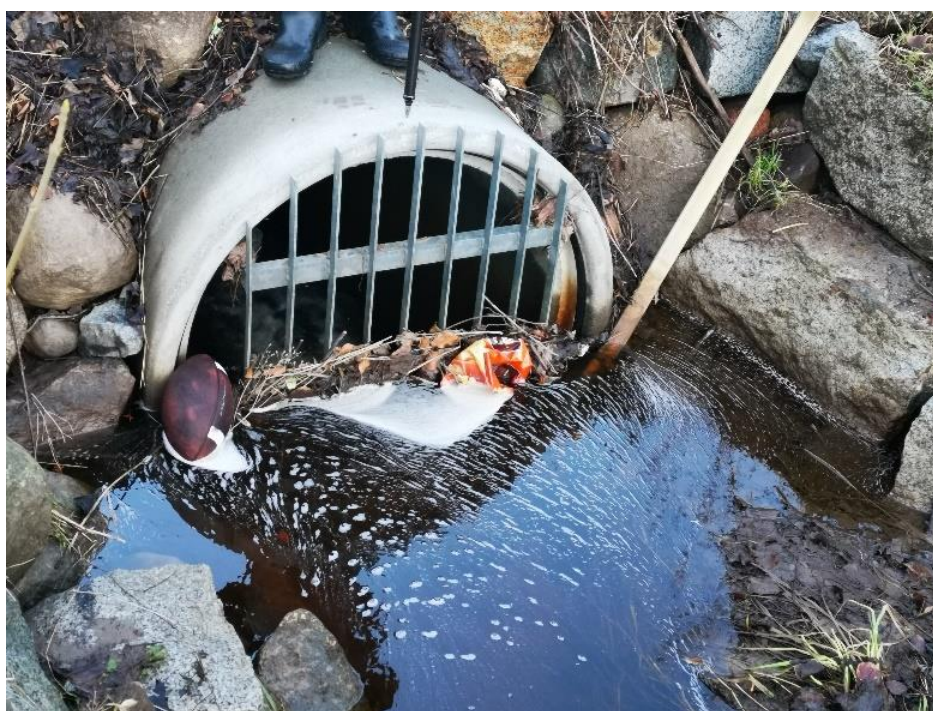
Figur 4-2. Kulvert på oversiden av Stavernveien. Foto: Sweco
