Geotekniske prosjekteringsrapport

Kunde: Larvik Kommune

Prosjekt: Detaljprosjektering Holmejordet

Dokumentnummer: RIG-R01

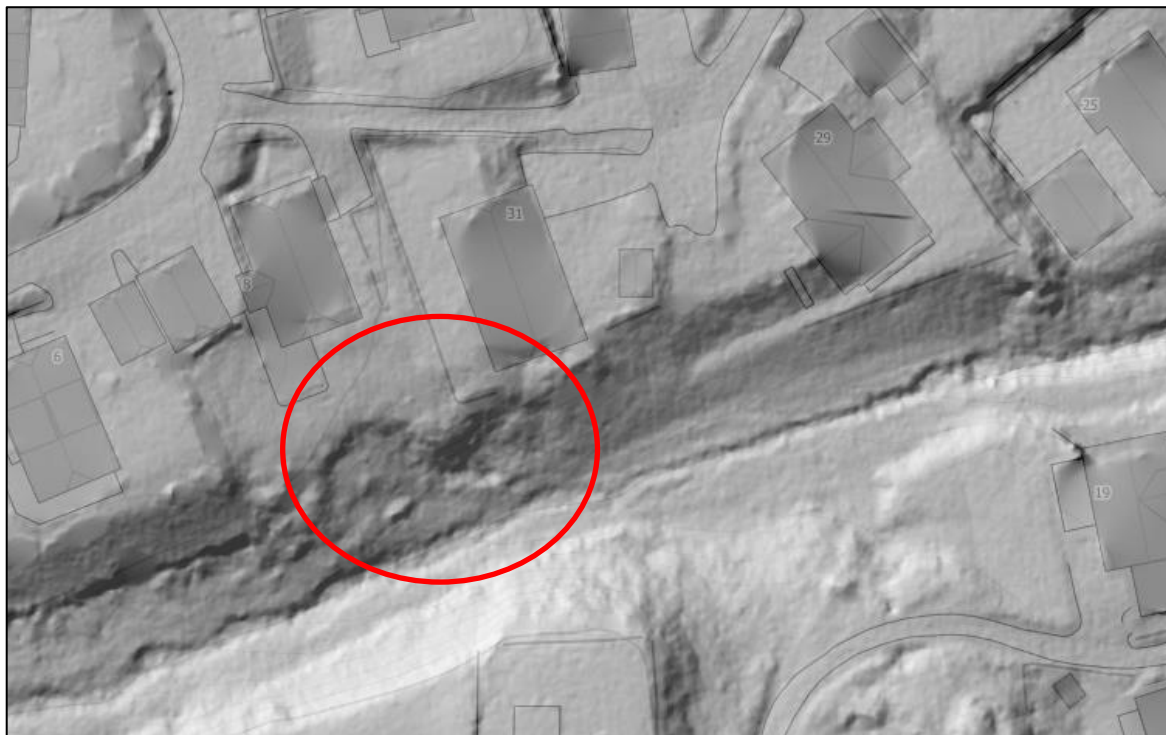
Figur 3 Skyggerelieff over området hvor det tidligere har gått en utglidning ned mot bekkeravinen. Innenfor den røde sirkelen kan man se hva som kan se ut som en skredkant. Kilde: www.hoydedata.no.

Figur 3 viser skyggerelieff over området hvor utglidningen gikk i 1994.

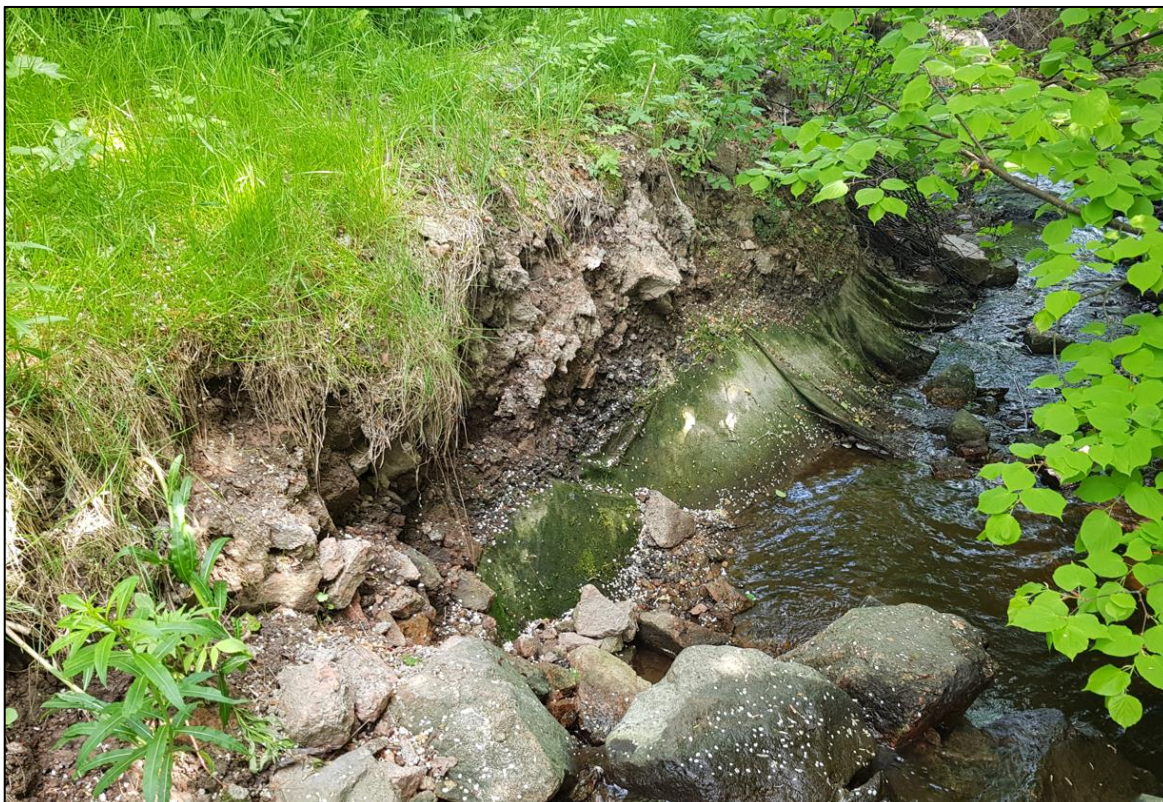
Bilde 1 Bildet er tatt i nordøstlig retning hvor fotograf står nord for Støperiveien 21. Bildet viser litt erosjon i yttersvingen av bekken. Kilde: Sweco Norge AS.
