NOTAT

Holmejordet – Vannlinjeberegning og erosjonssikring  
Prosjektnummer 10224184

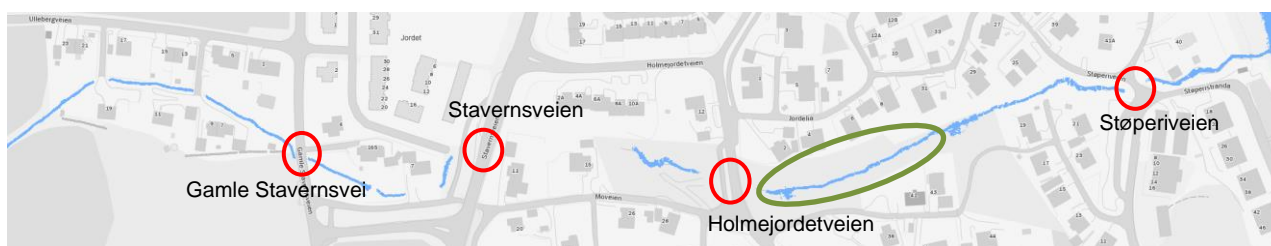
Figur 1 Påviste problemområder langs Holmejordetbekken. Grønn sirkel marker område med stabilitetsproblematikk.

Bekken går i dag delvis lukket i rør, delvis under bebyggelse og har stedvis kapasitetsutfordringer både for dagens flomsituasjon og fremtidige ekstreme flommer. Punktene i figuren under viser plassering av de viktigste sårbare punktene som ble identifisert og kvantifisert i arbeidet i 2020.

- Under Gamle Stavernsvei hadde kulverten en svært begrenset kapasitet, og området oppstrøms ble utsatt for flom ved store nedbørshendelser.
- Innløpet til kulverten under Stavernsveien er en flaskehals. Primært skyldes dette plassering og utformingen av inntaksløsningen.
- Eksisterende bekkeinntak oppstrøms Holmejordetveien hadde også begrenset kapasitet, men mulighet for større vannstandsstiging oppstrøms ga redusert skadepotensial. Drenering gjennom nedenforliggende veikropp og mulige utfordringer med dette er imidlertid foreløpig ikke nøye vurdert.
- Kulvert under Støperiveien har ikke tilstrekkelig kapasitet og det vil ved større flommer være risiko for overtopping og drenering ned langs veien mot boliger nedstrøms på sørsiden i Støperistranda.

Etter oppdatering av notat i juni 2021 har det blitt påvist stabilitetsproblematikk i forbindelse med kvikkleire i skråningene på nordsiden av bekken nedstrøms Holmejordetveien. Dette har gitt behov for oppfylling av bekkedalen på en 150 meter lang strekning og etablering av nytt bekkeleie på toppen av denne.

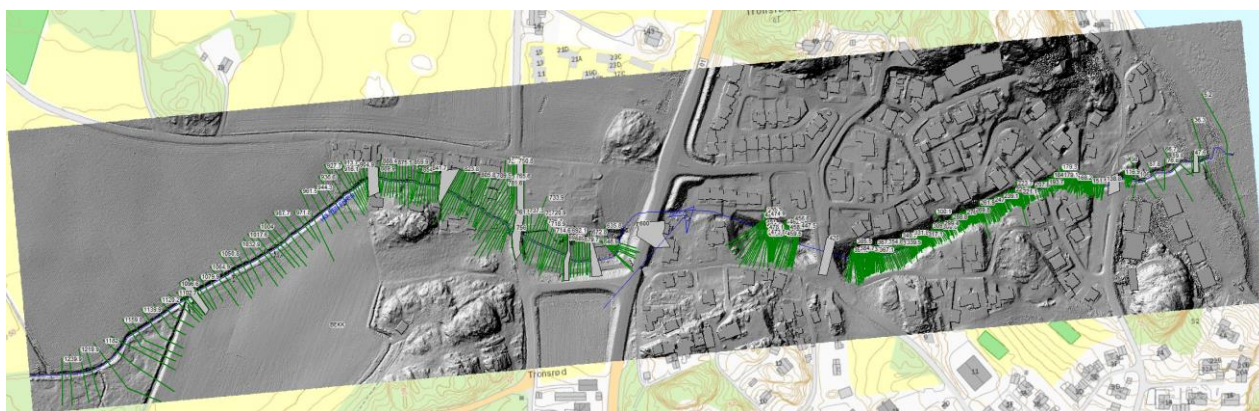
Figur 2 Tverrprofiler, broer og kulverter langs den modellerte strekningen av Holmejordetbekken.

Den modellerte strekningen av Holmejordetbekken er beskrevet med 581 tverrsnitt på strekningen. Dette gir en midlere avstand mellom hvert profil på 2 meter. Tverrprofilene er nummert fra nummer 1240 øverst til 5 nederst. Tverrprofilene er vist i Figur 2.

På den modellerte strekningen er det en rekke broer og kulverter. Plassering er vist i Figur 2 og nøyaktig beskrivelse og bilde av hver enkelt struktur er vist i arbeidet fra 2020.

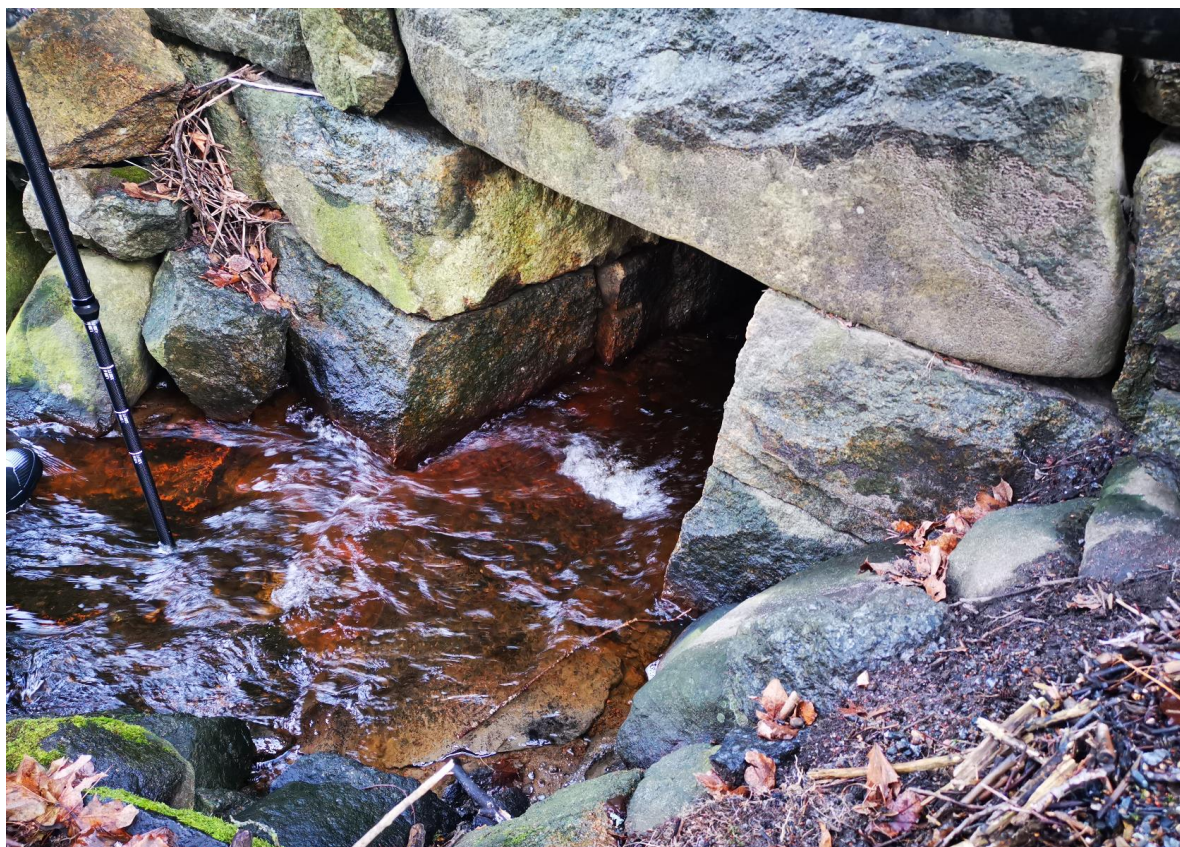
Figur 3 Tidligere kulvertinnløp under Gamle Stavernsvei

Siden dette arbeidet ble utført er kulverten under gamle Stavernsvei byttet ut med et 1200 mm rør med vingemursinnløp. Her var det tidligere en steinsatt kulvert, 75 cm bred og 80 cm høy som vist i Figur 3. Bunnkote på innløp (40.20) og utløp (39.80) er som i opprinnelig løsning.

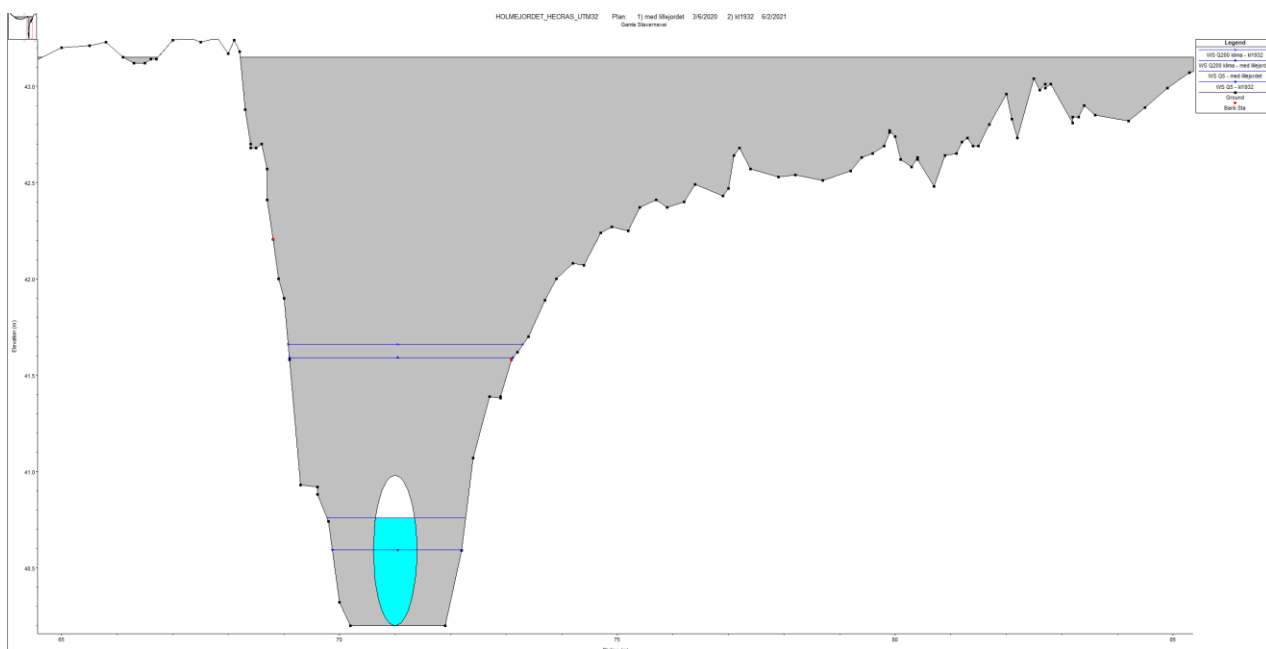
Figur 5 Profilplott for kulvert under Gamle Stavernsvei med beregnede vannstander for Q5 og Q200 klima før og etter bytte av kulvert, med avledning på 780 mm.

Denne løsningen gir en marginal forverret situasjon fra opprinnelig løsning som vist i figuren under. Vannstanden under Q200klima vil øke til kote 41,66 fra 41,59 og Q5 vil øke til kote 40,76 fra 40,59.

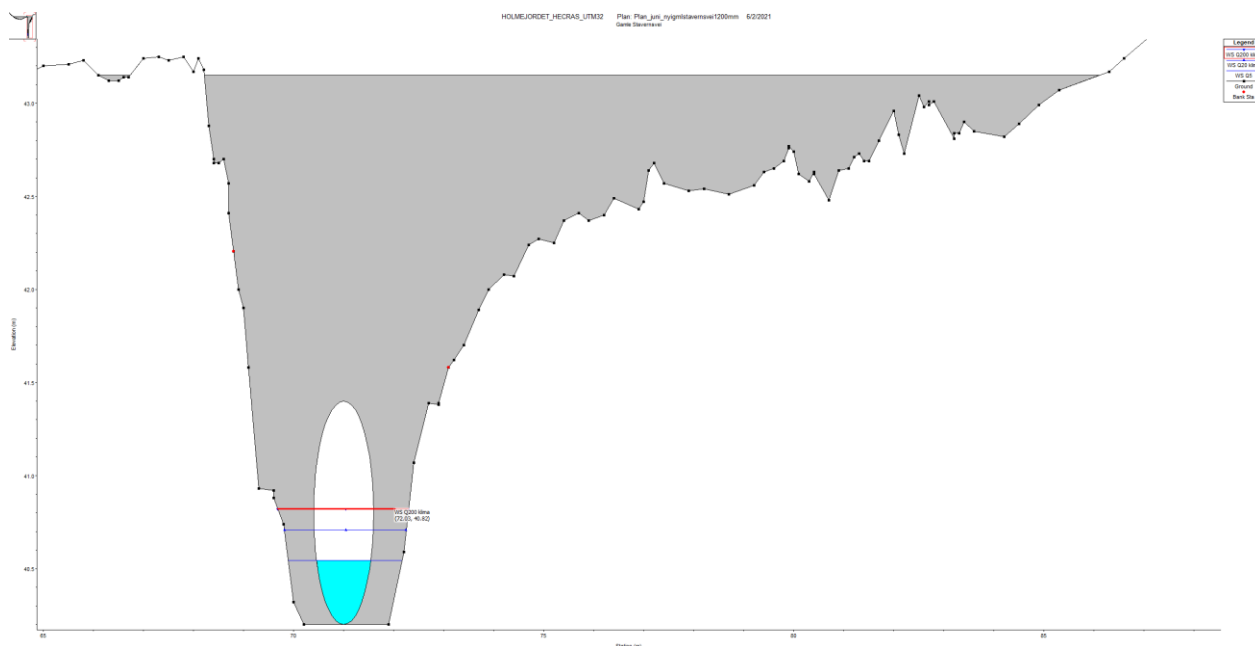
Figur 6 Profilplott for kulvert under Gamle Stavernsvei med beregnede vannstander for Q5, Q20 og Q200 klima etter bytte av kulvert, med 1200 mm rør.

Uten avblending, med full 1200 mm rør, er kapasiteten tilstrekkelig, med vannstandsstigning for Q200klima til kote 40,82 som vist i Figur 6.

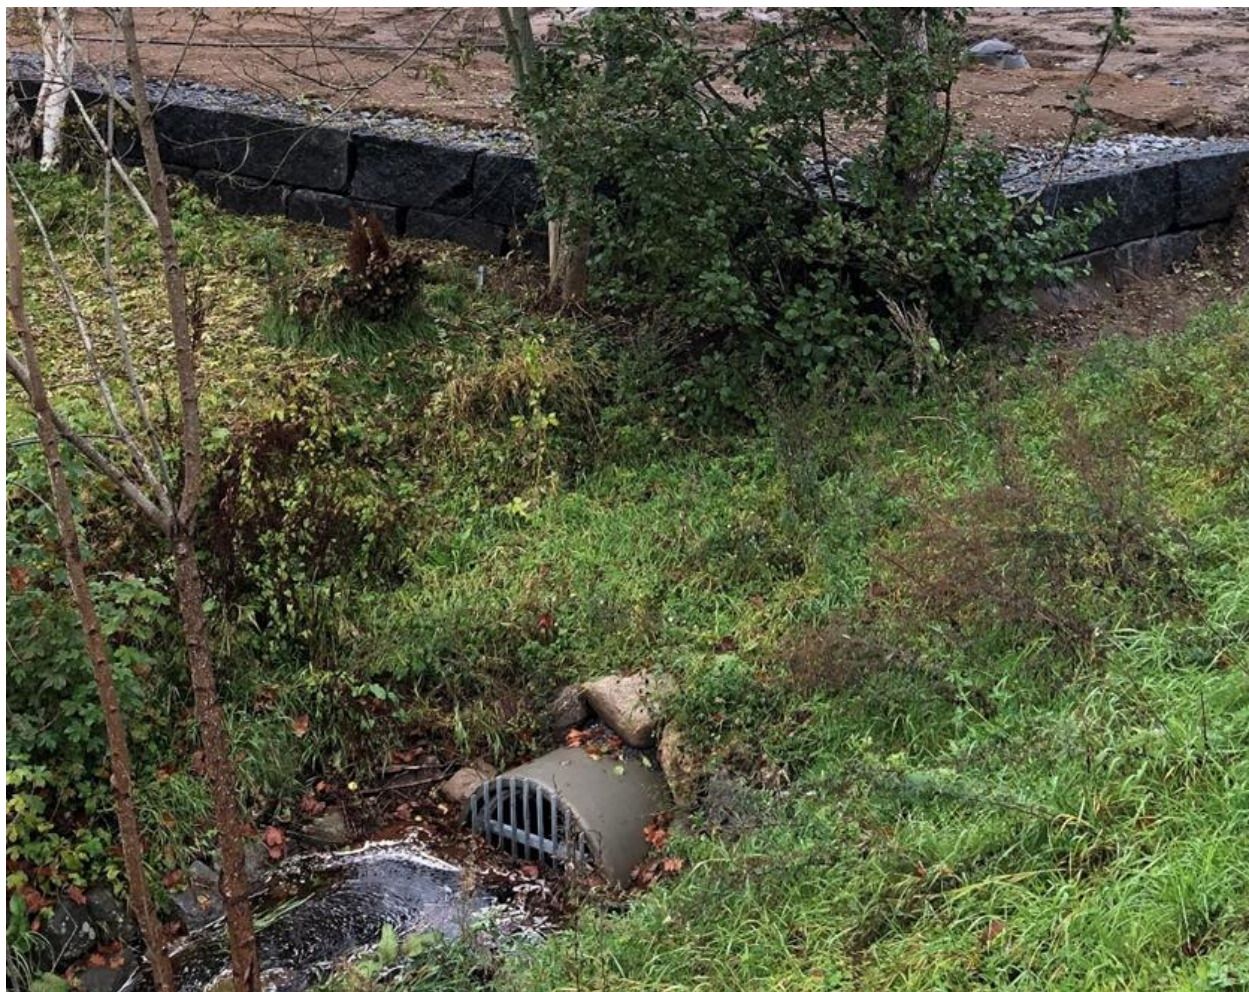
Figur 7 Dagens inntak under Stavernsveien

Under kryssingen av Stavernveien er det en rørkulvert, et betongrør med diameter på 800 mm øverst og lenger ned med en innvendig diameter på 1000 mm. Slik inntak og rist er utformet vil denne ofte utgjøre en begrensning på den totale kapasiteten i inntaket. Dagens inntak er vist i Figur 7. I dag er bunnkote innløp på 36,33 og utløpet 125 meter lenger nede i dalen på kote 30,34.

Kapasiteten av kulverten er innløpsstyrt. Dagens utforming og plassering er ikke optimal, og det er tidligere beregnet med en reduksjon av kapasiteten grunnet delvis tilstopping og utformingen av innløpet.

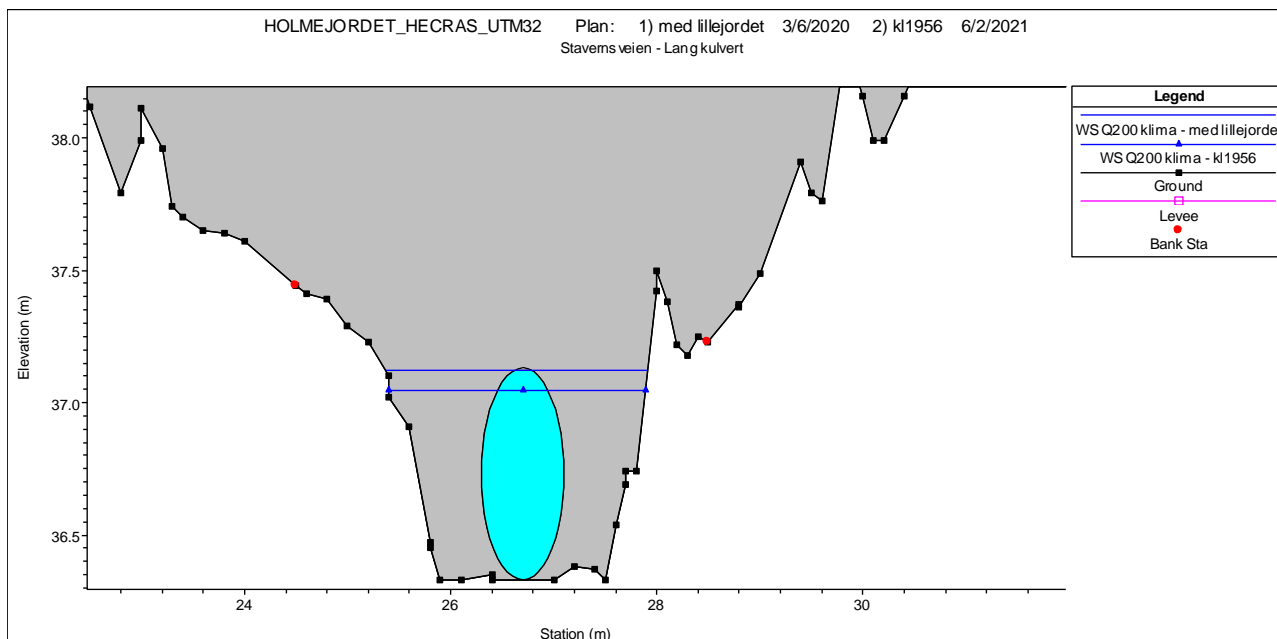
Figur 8 800 mm kulvert under Stavensvei med og uten tilstopping. Vannføring er Q200klima

Gjøres inntaksutformingen bedre tilpasset og dermed reduserer risikoen for tilstopping vil man kunne senke flomvannstanden ved Q200 klima med om lag 7 cm som vist i Figur 8.

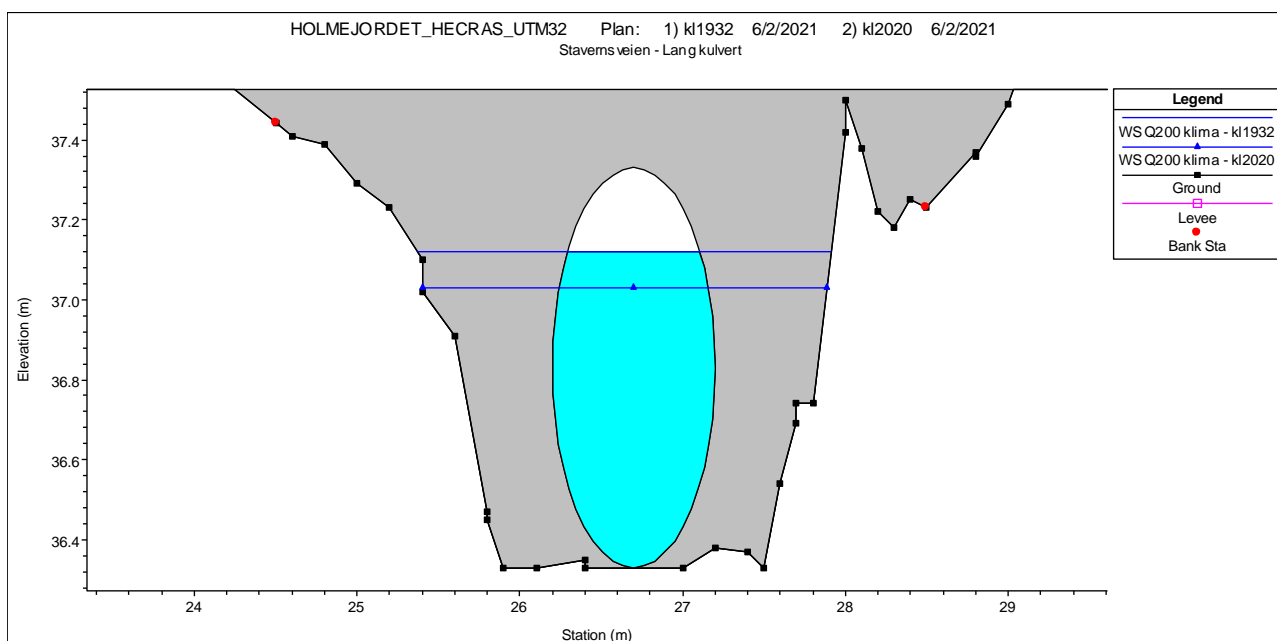
Figur 9 Kulvert under Stavensvei med vannføring Q200klima. Høyeste vannstand er uten tilstopping og med optimal innløpsutforming på eksisterende 800 mm rør. Laveste vannstand er antagelse om bytte av øvre del og full utnyttelse av rørdiameter (1000 mm) og optimal utforming av kulverten i hele dens lengde.

Kan man anta full utnyttelse av rørdiameteren ved å bytte ut det øverste strekket med en 1000mm og overkritisk strømning videre nedover røret kan man senke vannstanden ytterligere 10 cm ved inntaket som vist i Figur 9.

Denne øvre delen er nå foreslått byttet ut til 1000 mm og med en mer optimalt utformet inntaksløsning. Med bunnkote på innløpet på 36,33 er beregnet vannstand ved Q200 klima da beregnet til kote 37,03 og kulverten har tilstrekkelig kapasitet.

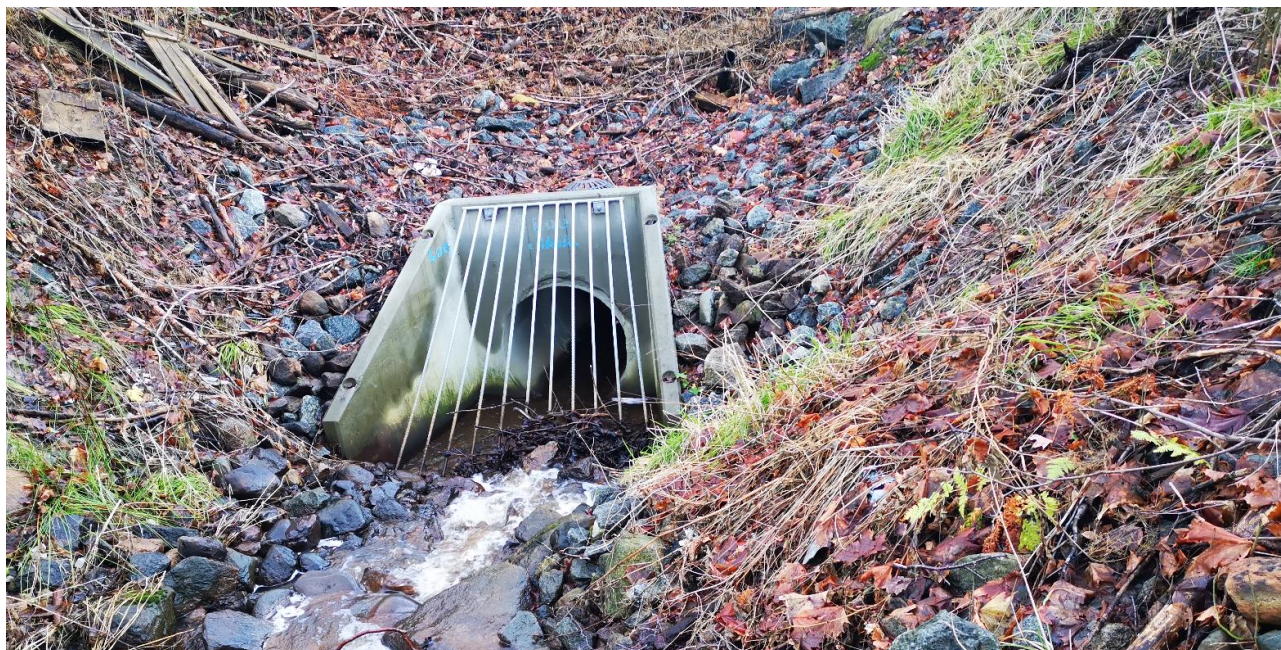
Figur 10 Inntak til kulvert under Holmejordetveien

Kulverten under Holmejordetveien er en rørkulvert, et betongrør med diameter på 1000 mm med inntaksrist. På toppen av dette er det i tillegg et inntak rett inn på kulverttrøret med en kuppelrist. Dette gir økt kapasitet som kan fungere ved tilstopping av det andre inntaket. Bunnkote på innløpet er på 26,08 og bunn utløp i dag på kote 24,40.

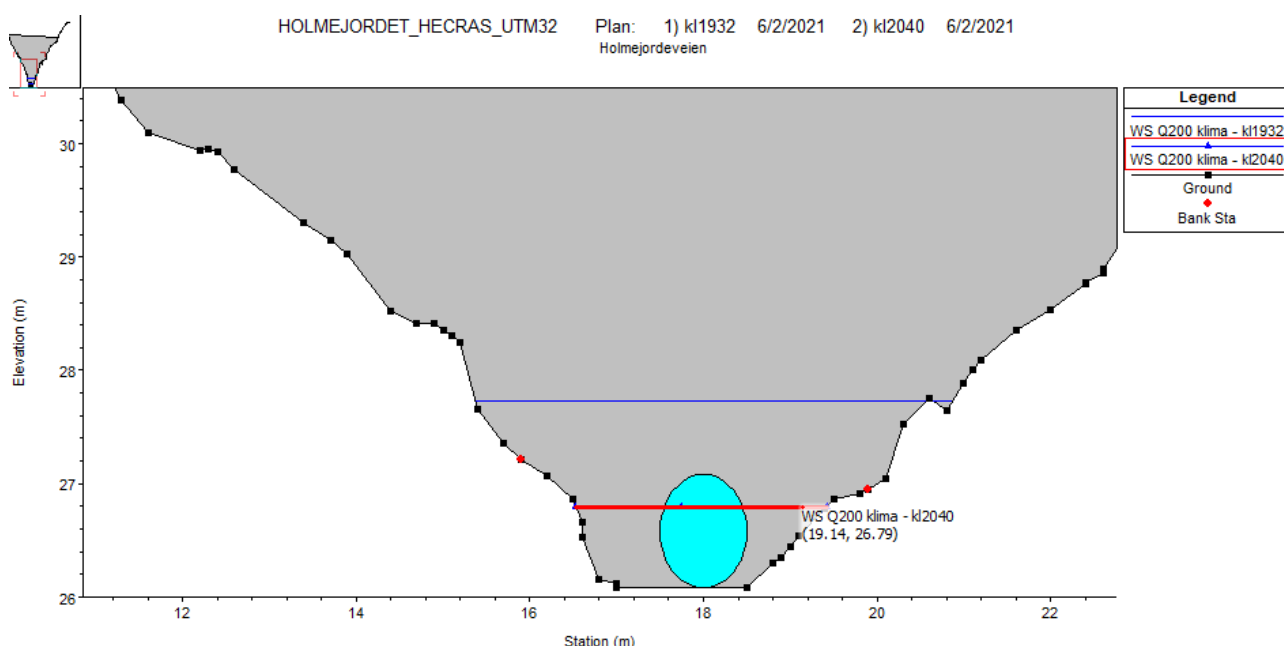
Figur 11 Kulvert under Holmejordetveien, Q200klima, med og uten tilstopping

Modellering med antatt tilstopping og en vannføring tilsvarende Q200klima gir en vannstand på kote 27,72 som overstiger høyden på inntaket. Oppfyllingen av dalsøkket rett oppstrøms er lite problematisk. Det som kan være mer bekymringsfullt er vannsig gjennom veifyllingen nedstrøms og mulig erosjon og «piping».

Modellering uten tilstopping gir en vannstand på nesten 1 meter lavere på 26.79 som vist i Figur 11.

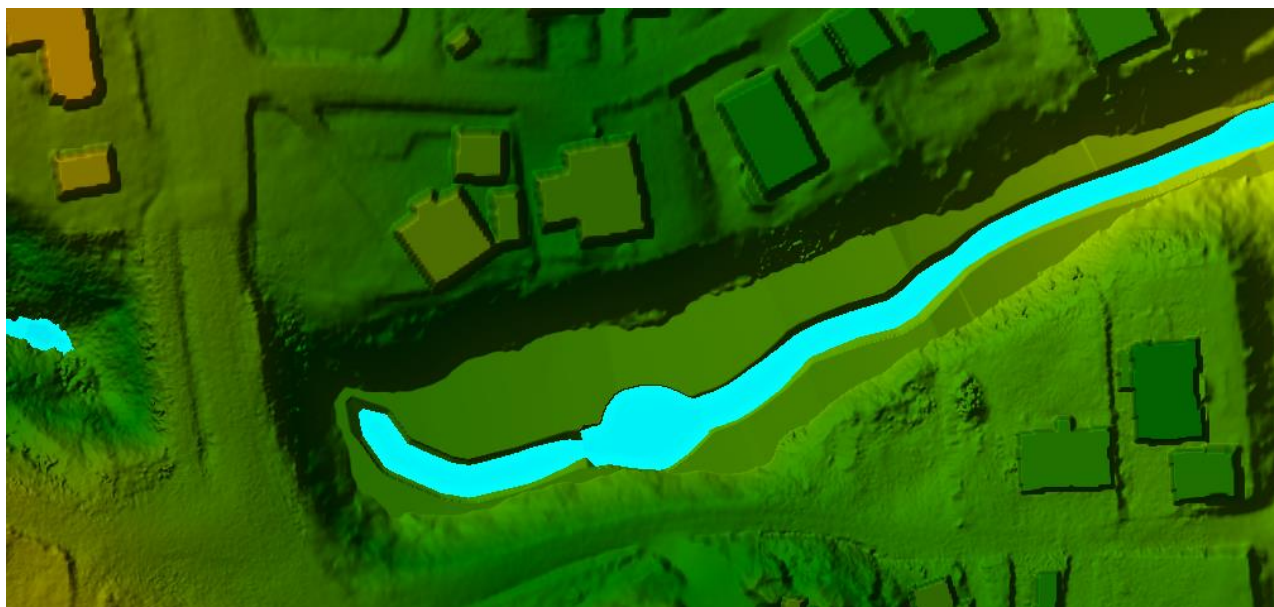
Figur 12 Oppfylling og nytt terreng med foreslått utforming av nytt bekkeleie. Vanddekket areal ved Q200klima er vist.

Nedstrøms Holmejordetveien er det avdekket stabilitetsutfordringer i skråningen på nordsiden av bekken. Dette gir behov for oppfylling i bekkedalen som motstøtte for å redusere risikoen for utglidning av masser. En oppfylling og etablering av nytt bekkeleie på toppen av denne er skissert og modellert i den hydrauliske modellen. Tiltaket er vist i Figur 12 under. I Figur 13 viser tverrsnitt hvordan bekkedalen fylles opp med mer enn 2,5 meter masse på det tykkeste og hvor et nytt bekkeleie etableres. Bekkeleiet har i snitt en 1 meters bredde i bunn, sydhellinger på 1:3 og en totaldybde på 0,7 - 1 m. Det er også foreslått en større utposning/kulp i bekken med noe større dybde for å tilrettelegge for fiskevandring. Enkelte partier med større dybde langs bekkestrekningen er også planlagt for å sikre vanddekket areal under tørke.

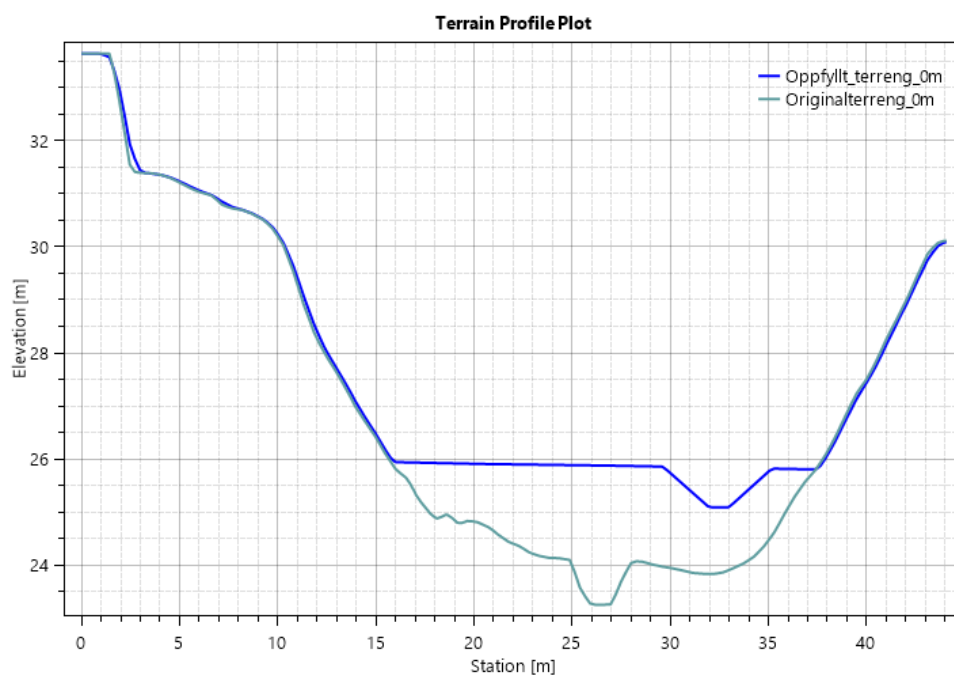
Figur 13 Illustrasjon av tverrsnitt fra oppfylt terreng og snitt av nytt bekkeleie.

Tiltaket forutsetter en heving av utløpet av kulverten under Holmejordetveien til kote 26,0. I dag er dette på 24.40. Oppstrøms kan inntaket heves noe for å sikre ønskelig fall og inntaksristen kan med hell fjernes for å unngå uønsket tilstopping og påfølgende oppstuvning oppstrøms.

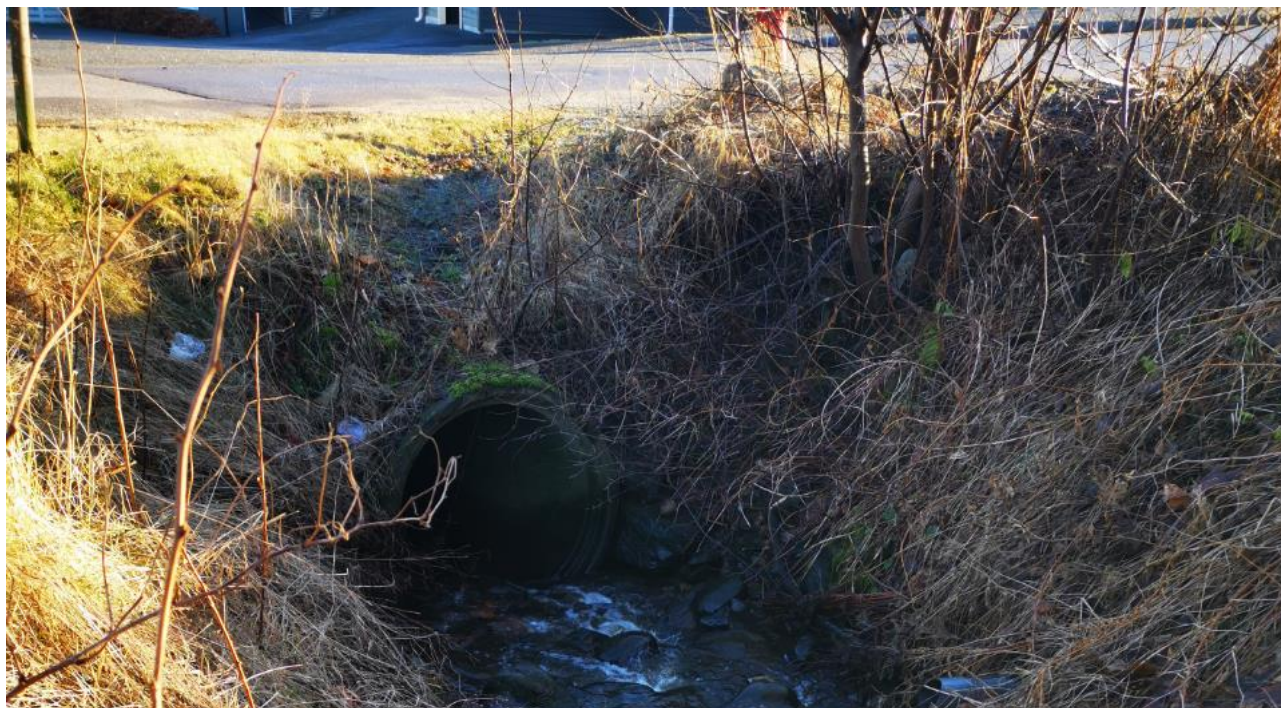
Figur 15 Kulvertinnløp under Støperiveien

Under kryssingen av Støperiveien går det en rørkulvert, et betongrør på 1000 mm på innløpssiden. På utløpssiden er det i tillegg et 400 mm rør som bidrar med overløpsvann fra et område rett sør for nedbørfeltet til Holmejordetbekken. Bunnkote på innløpssiden er 4,71 og kote 4,14 nedstrøms.

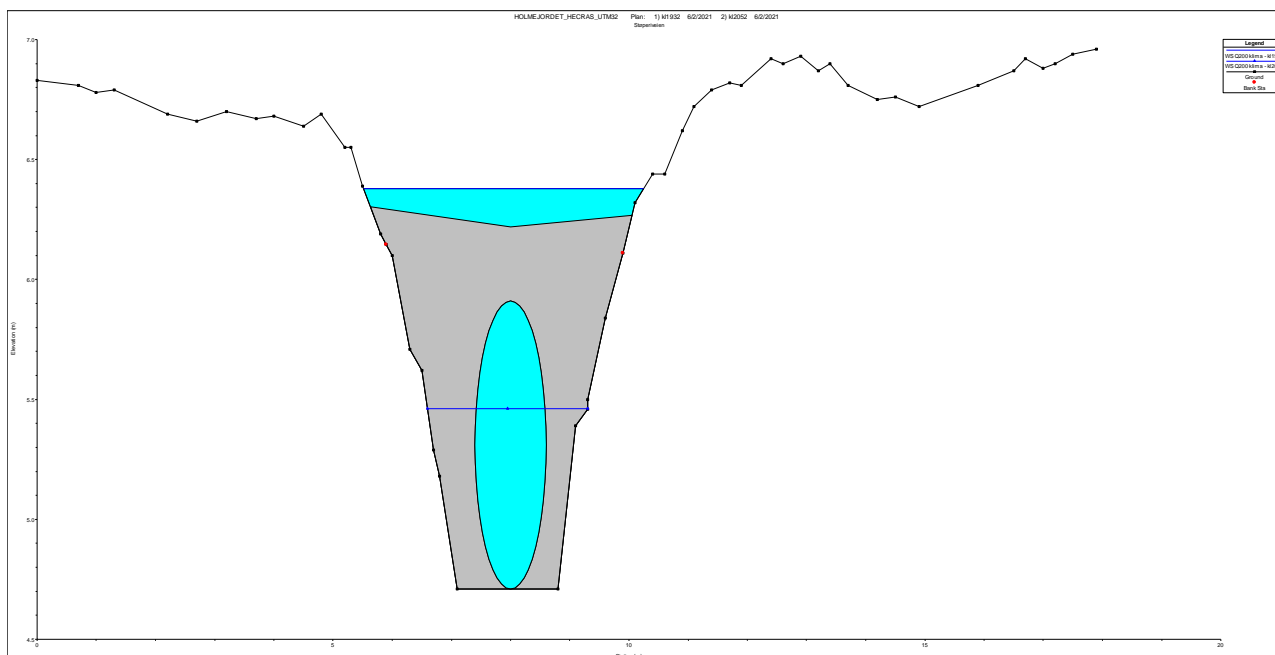
Figur 16 Kulvert under Støperiveien, Q200klima før og etter utbygging til 1200 mm rør.

Dagens innløp er ikke optimalt utformet og utsatt for tilstopping. Bedre utformet innløp og utvidelse til 1200 mm rør gir betraktelig bedre kapasitet og reduserer risikoen for overtopping av veien. Dette tiltaket reduserer vannstanden ved Q200klima fra kote 6,38 til 5,46 som vist i Figur 15.

Dette senker vannstanden såpass at overtopping ikke skjer og det er dermed ingen risiko for drenering ned mot husene nedstrøms.

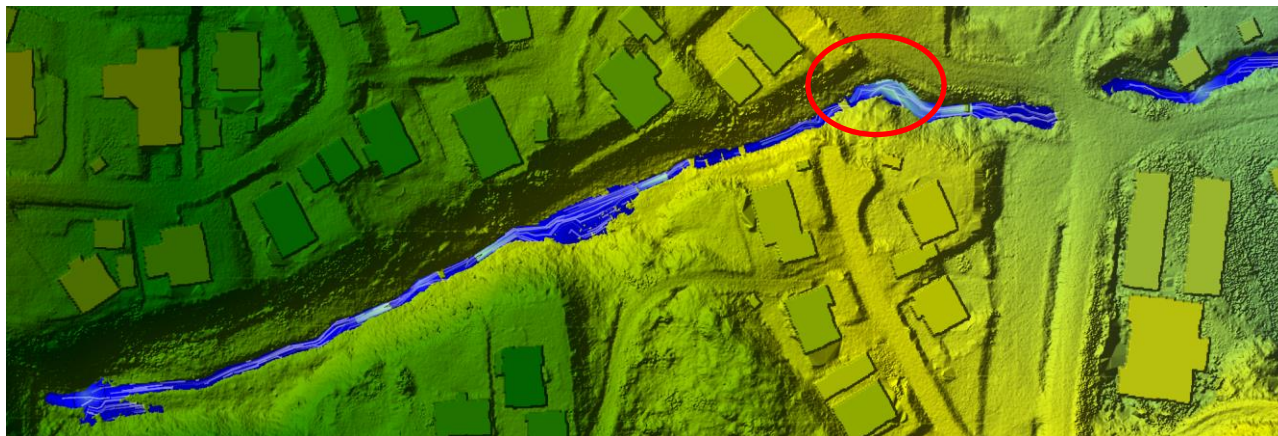
Figur 17 Vannhastigheter på strekningen mellom Holmejordetveien og Støperiveien.

Nedstrøms Holmejordetveien, på strekningen ned mot Støperiveien, har bekken større fall og hastighetene er større ved store vannføringer. I området markert med rød sirkel i Figur 17 er hastighetene opp mot 4 m/s og det vil være utsatt for erosjon i yttersvingen her.

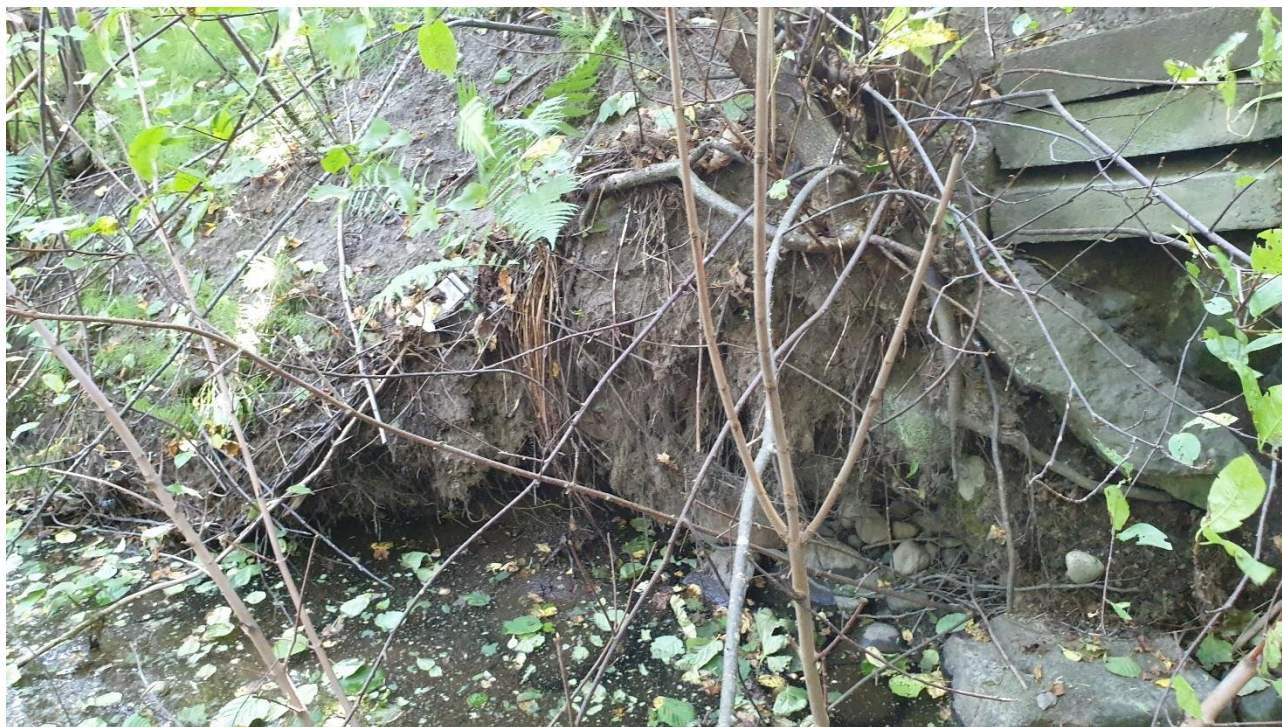
Figur 19 Utløp kulvert under Støperiveien. Tydelig undergraving av skråning.

Ved utløpet fra kulvertene under Støperiveien er det synlige erosjonsskader. Skråningen er bratt, og sannsynligvis bør det stables mur.

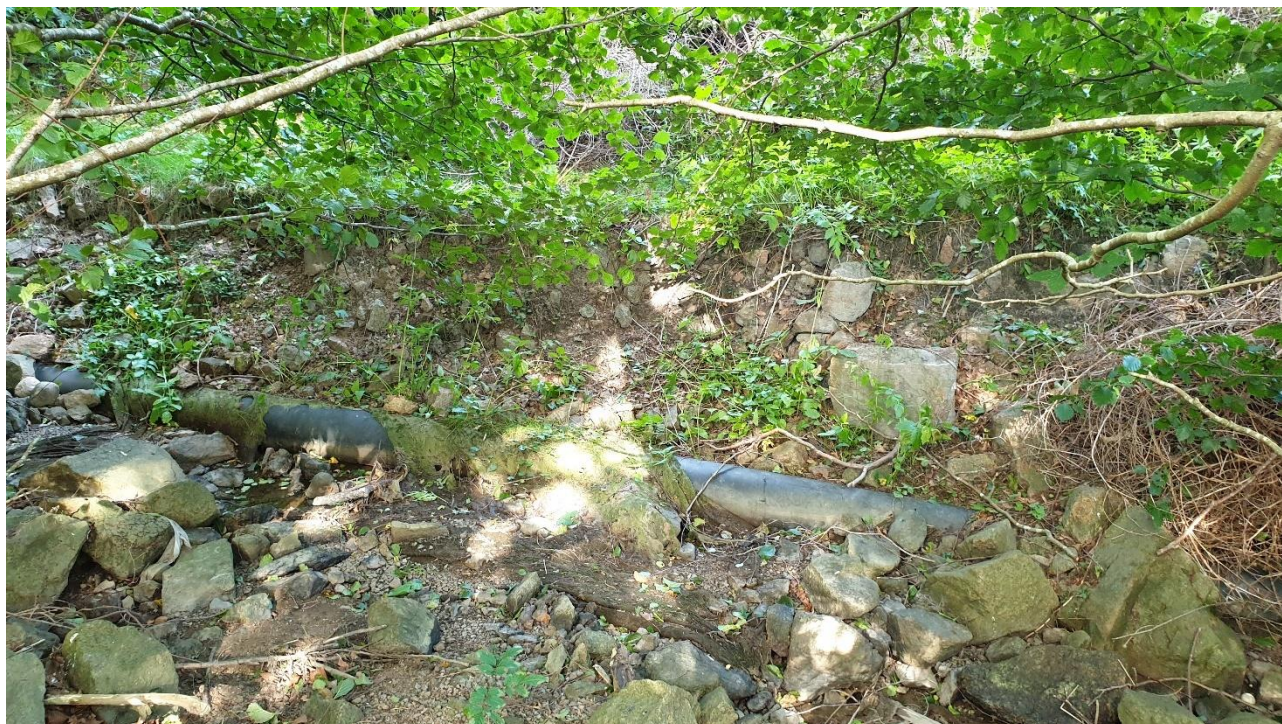
Figur 20 Erosjon rundt VA-rør oppstrøms Støperiveien.

Oppstrøms denne kulverten ligger et VA-rør i dagen. Rundt dette røret har det vært betydelig erosjon i løsmassene. Dersom røret skal bli liggende må det sikres rundt røret, og trolig må bekken sideforskyves noe om det skal kunne gjøres på en god måte. En rausa fylling som pakkes godt over røret vil trolig være et godt alternativ.

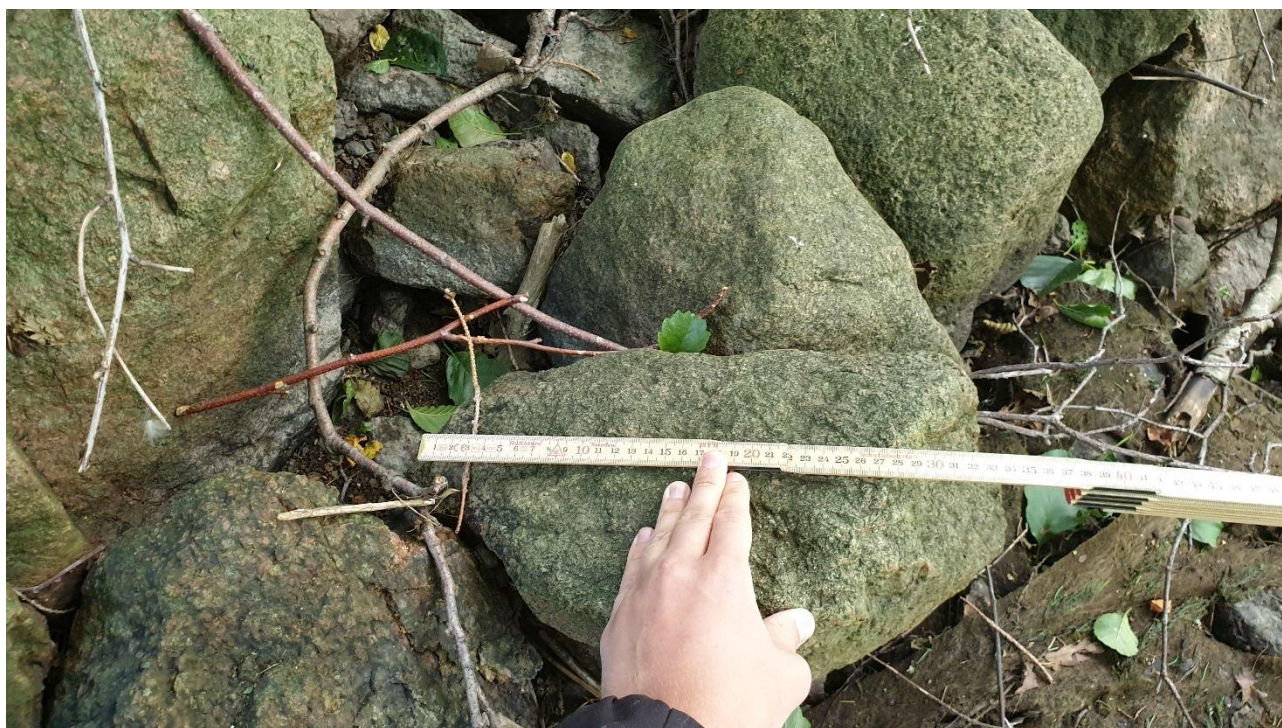
Figur 21 Typisk stabil stein ved yttersving oppstrøms Støperiveien.

Yttersvingen oppstrøms Støperiveien er identifisert som et kritisk punkt i den hydrauliske modellen. Her kunne det se ut til at den minste stabile steinen i bekken i dag var rundt 30 cm.

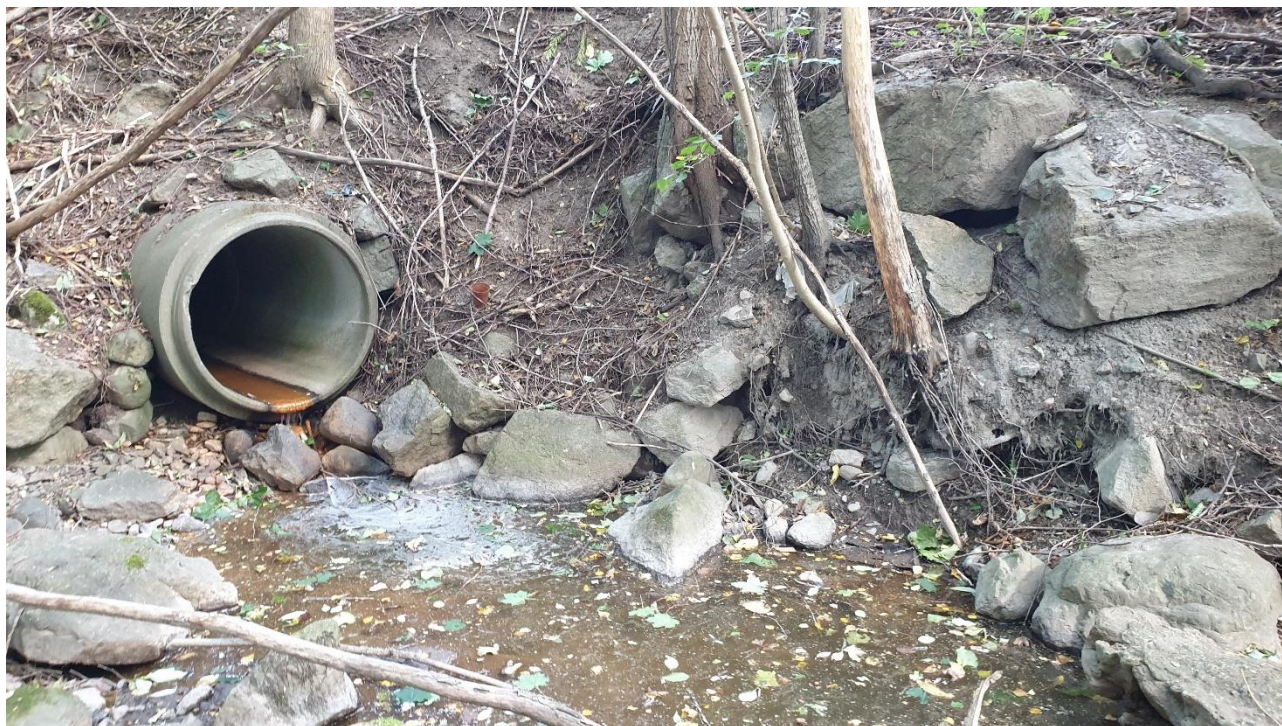
Figur 22 Utløp kulvert under Stavernveien.

Ved utløpet nedstrøms Stavernveien var det også synlige erosjonsskader i fyllinga på den ene sida. Her bør trolig fyllinga renskes og sikres.

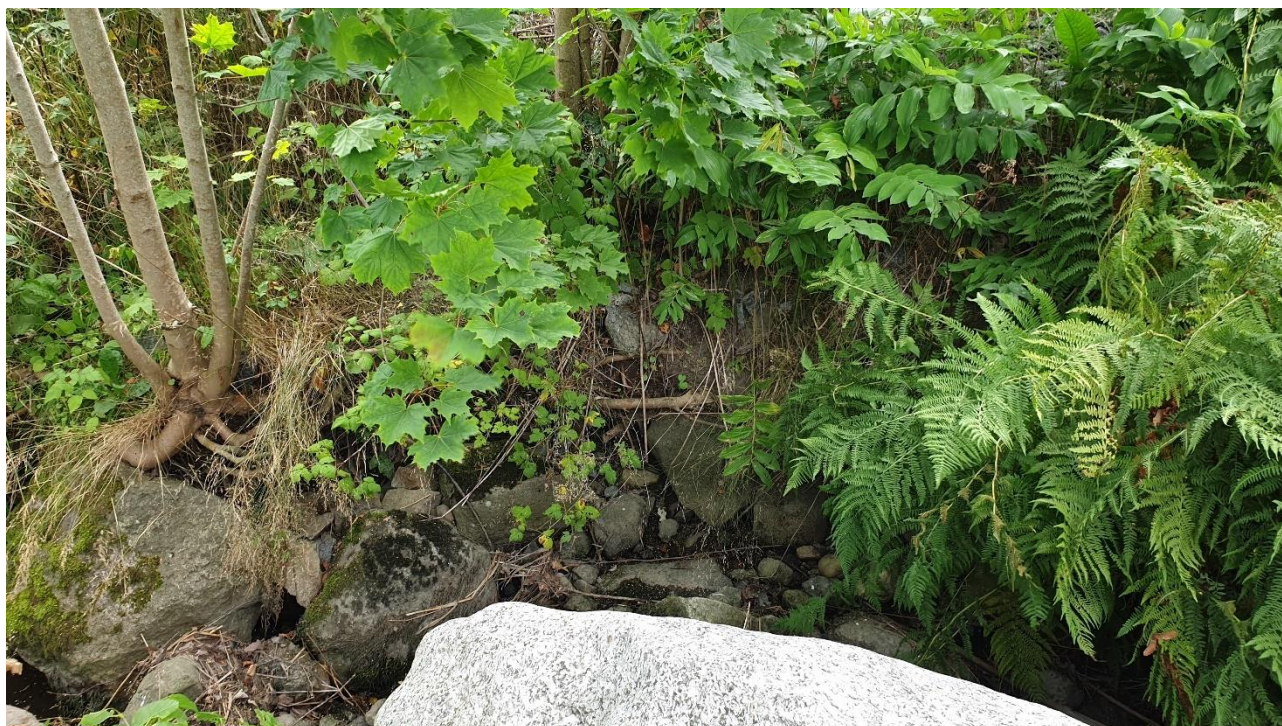
Figur 23 Parti mellom kulverter oppstrøms Stavernveien.

Oppstrøms Stavernveien er det et lite parti i en trang kanal mellom to kulverter. Det er god vegetasjon i vegfyllinga som sikrer en del, men dersom tiltak uansett skal gjøres i dette området bør det vurderes å sette opp mur.

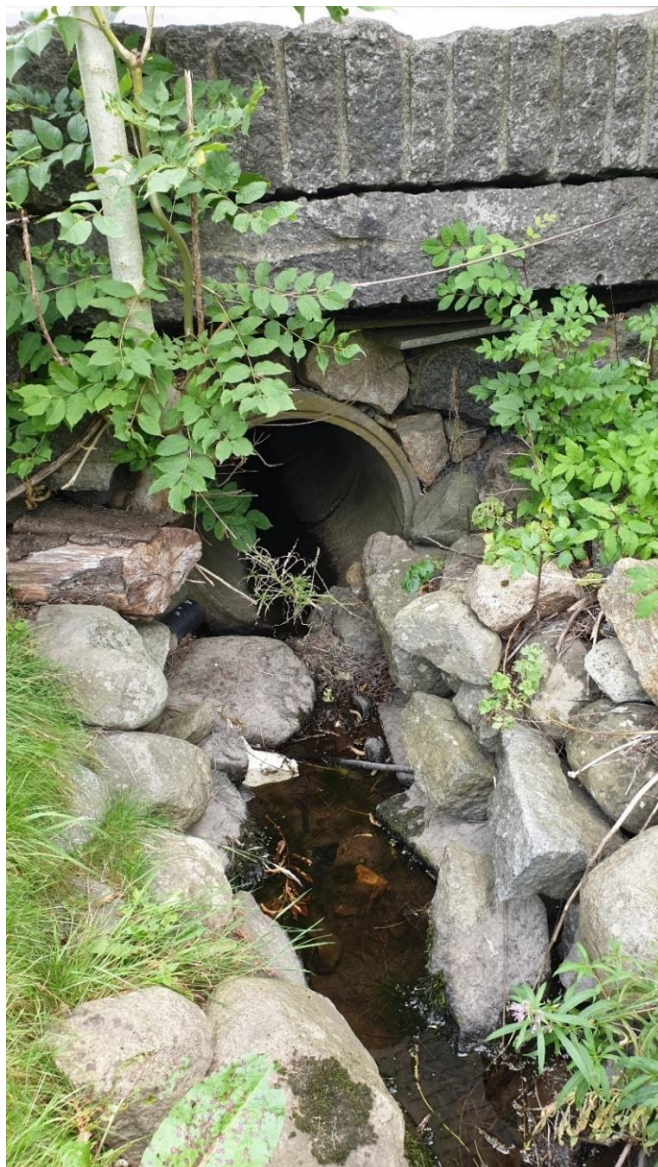
Figur 24 Innløp kulvert i hage oppstrøms Stavernveien. Innløpet er delvis tetta med velta stein og bør ryddes opp.

Innløpet til kulverten som har utløp i dette partiet er delvis blokkert med stein som har velta. Dette bør ryddes opp for å ikke redusere kapasiteten til kulverten.
