01681 Holmejordet tiltak bekkeløp

Larvik  
kommune

# Informasjonsmøte

31.01.2022

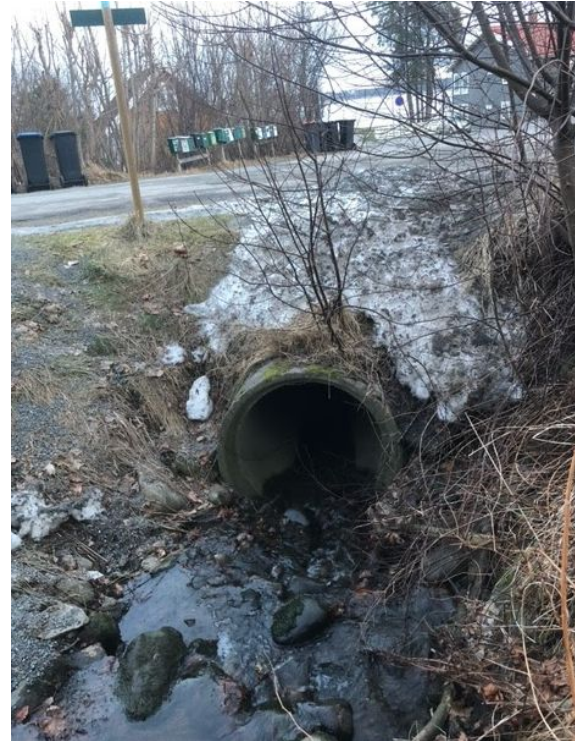
## Støperiveien

- Dimensjonen er for liten, og det er fare for at bekken flommer over veien ved store nedbørshendelser.
- Dimensjon på rør må økes fra 1000 mm til 1200 mm diameter. Innløpet må utbedres.
- Arbeidene innebærer at veien må stenges en periode. Eiendommer i Støperiveien nord for bekken vil denne perioden ha redusert adkomst med bil.

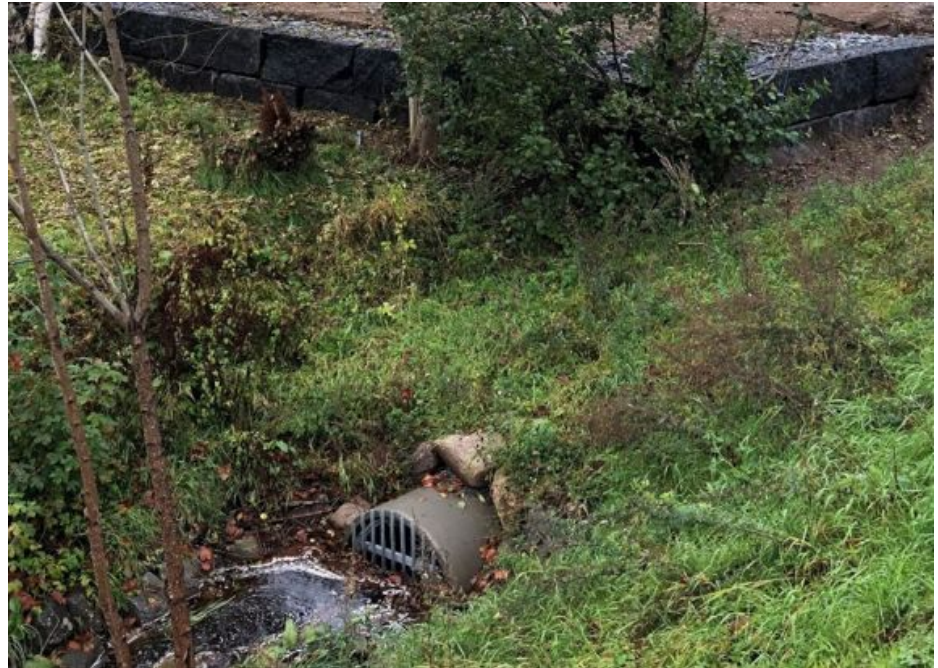
## Stavernsveien (Fv 301)

- Punktet ved bekkeinntaket er utsatt for oversvømmelse.
- Inntak må skiftes pga. dårlig utforming. Utsatt for tilstopping.
- Dimensjon på rør må økes på de første meterne (fra 800 til 1000 mm).
- Dimensjon på resten av kulverten (røret) under Stavernsveien er tilfredsstillende.

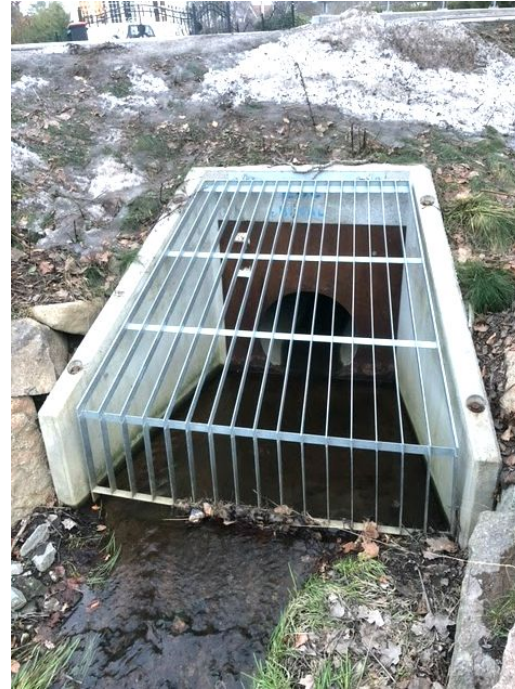
## Gamle Stavernsveien

- Under Gamle Stavernsveien gikk bekken i en steinsatt kulvert. Mens dette prosjektet har vært under planlegging, har den gamle steinsatte kulverten blitt skiftet ut med nytt 1200 mm betongrør.
- Innløpet i røret er midlertidig strupet for å begrense hvor mye vann som kan gå videre ned i bekken.
- Strupingen skal fjernes når tiltakene lenger ned i bekkeløpet er gjennomført.

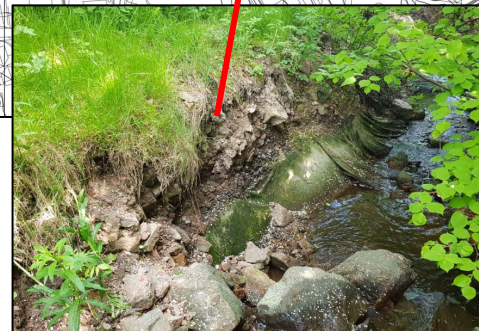
Det er utført en rekke stabilitetsberegninger i 4 profiler langs bekkeravinen. Disse er utført for å kunne vurdere hvilken stabilitet eksisterende skråninger ned mot bekkeravinen har, og hvilken effekt tiltak vil kunne ha.

Resultatene viser at det er lav stabilitet i profil B, og skråningen sårbar for endringer. Stabiliteten av skråningen øker mot øst (profil C og D). Det er ikke vurdert en umiddelbar fare for kvikkleire ras ned mot bekkeravinen. Det er ingen tegn til erosjonsskader i skråningen hvor stabiliteten er lav, og området er et etablert boligområde uten store/pågående byggeaktiviteter.

<sup>11</sup> Det er registrert erosjonsskader lengre nede (øst) i bekkeravinen, rundt profil D1 og D2. God sikkerhet i dette området. Skyldes noe grovere masser i grunnen, lavere og slakere skråning enn det vi ser lengre vest.

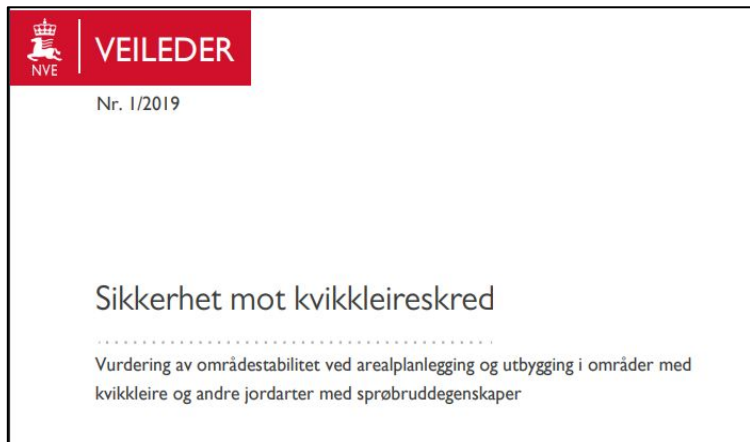
Tabell 3.2 Tiltakskategori med eksempler på type tiltak

Tiltaks-kategori	Type tiltak
K0	<b>Små tiltak som medfører svært begrensede terrengingrep. Lite personopphold. Ingen tilflytting av personer</b> Garasjer, naust, tilbygg/påbygg til eksisterende bebyggelse, frittstående uthus, redskapsbod, landbruk- og skogsveger
K1	<b>Tiltak av begrenset størrelse. Lite personopphold. Ingen tilflytting av personer</b> Mindre driftsbygninger i landbruket, lagerbygg av begrenset verdi, lokale VA-anlegg, private og kommunale veger, mindre parkeringsanlegg og trafikksikkerhetstiltak (G/S-veg, midtdele)
K2	<b>Tiltak som kun innebærer terrengendring; utgraving, opp- og utfylling og masseflytting</b> Massedeponier, komposteringsanlegg, bakkeplanering/nydyrking, massetak, andre massefyllinger
K3	<b>Tiltak som medfører tilflytting av personer med inntil to boenheter, større byggverk med begrenset personopphold eller tiltak med stor verdi</b> Bolighus/fritidsbolig med inntil to boenheter, større driftsbygninger i landbruket, lagerbygg med større verdi, mindre nærings- og industribygg, mindre utendørs publikumsanlegg, større VA-anlegg

K4	<b>Tiltak som medfører større tilflytting/personopphold, samt tiltak som gjelder viktige samfunnsfunksjoner</b> Bolighus/fritidsboliger med mer enn to boenheter, sykehjem, sykehus, skoler, barnehager, idrettshaller, utendørs publikumsanlegg og nærings- og industribygg

Oppgraderingen av flaskehalsene oppstrøms vil være et tiltak som faller under K1 tiltak («lokale vann og avløpsanlegg»). Da tiltaket ikke påvirker stabiliteten negativt er det heller ikke noen krav til stabiliserende tiltak. Men «erosjon som kan utløse skred som kan ramme tiltaket må forebygges». Etter NVEs veileder 1/2019 *Sikkerhet mot kvikkleireskred*.

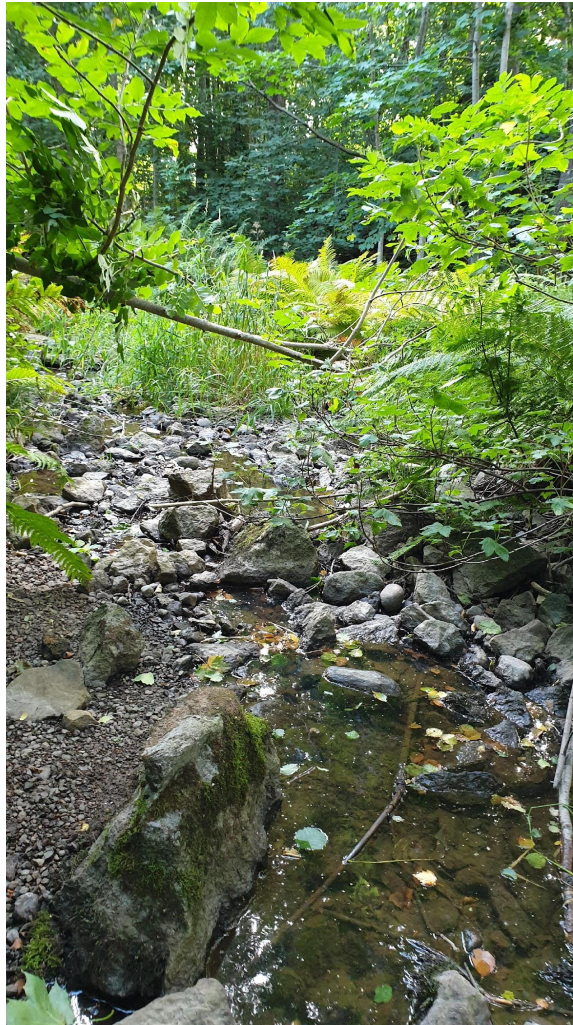
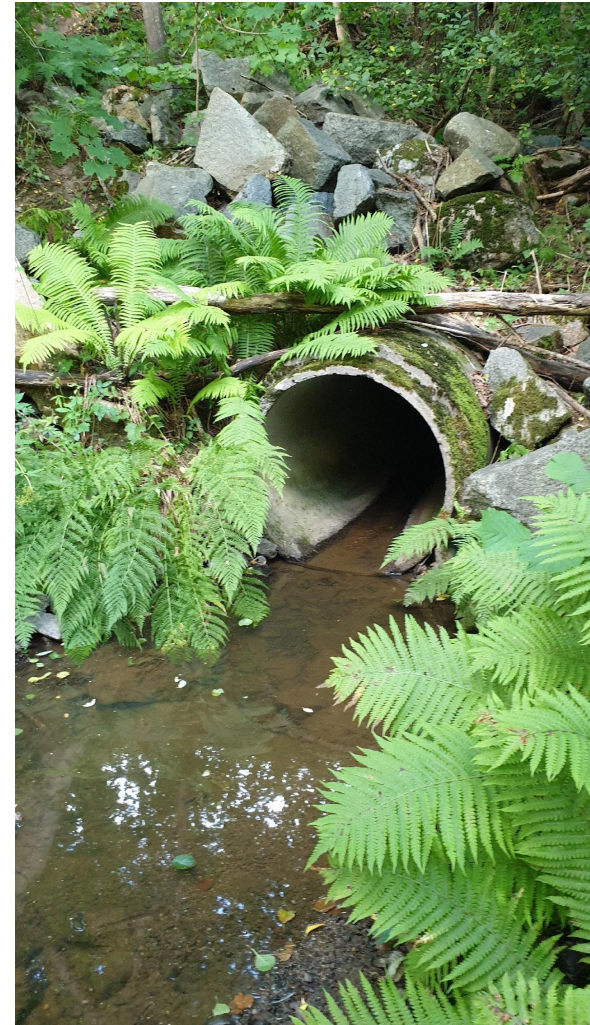
Områder med identifisert erosjon i dag vist på kart. Dette er områder ved kulvertutløp og i yttersving, som er typiske områder utsatt for erosjon. Dette er partier som ikke er sårbare mtp. skråningstabilitet, og slik sett heller ikke farlige.

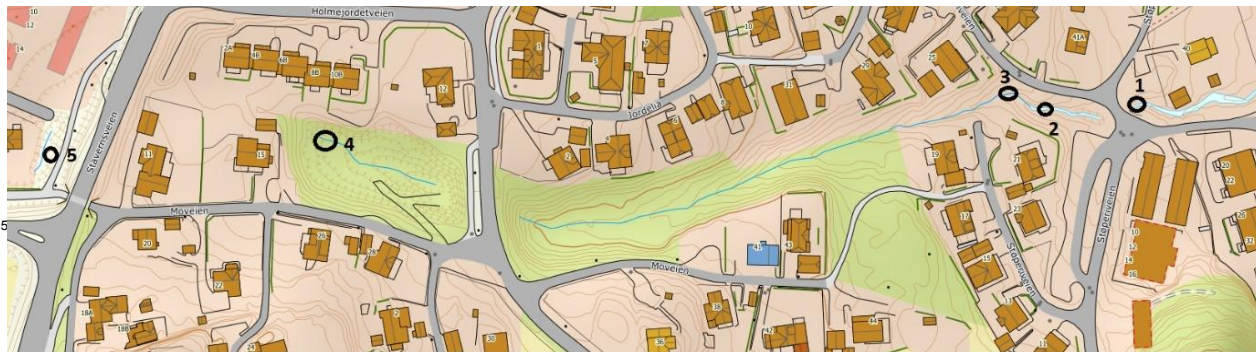
De identifiserte områdene er foreslått erosjonssikret. I tillegg er området rundt utløp kulvert Holmejordetveien foreslått sikret.

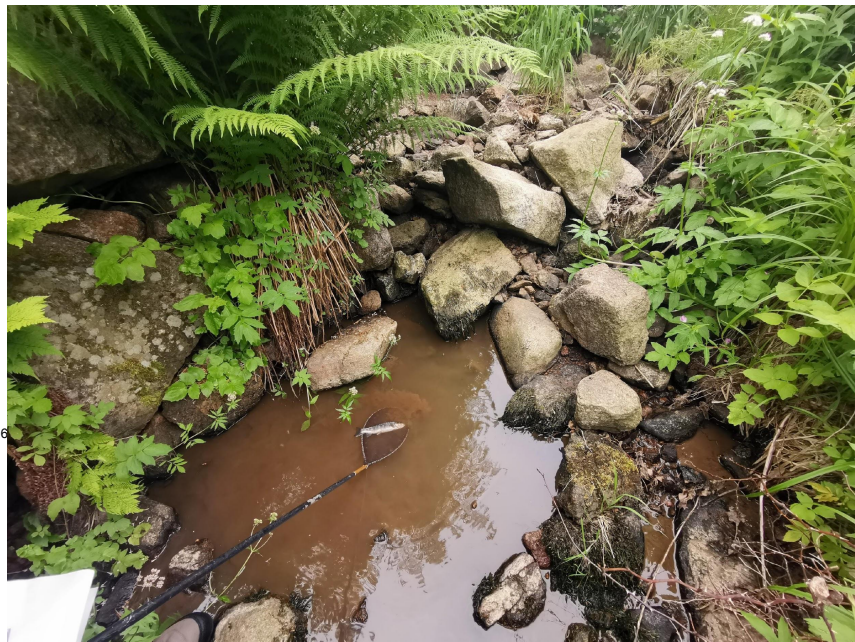
Eldre yngel. Fisken på bildet er trolig 1+ (fra 2020).

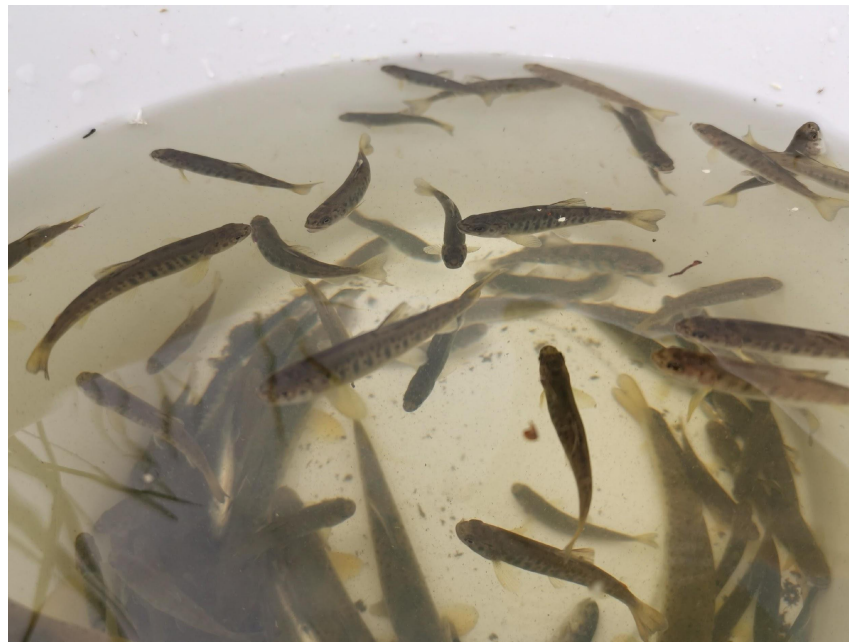
Bøtta viser hovedsakelig 0+ sjørørrrett, altså individer som var født året vi undersøkte (2021). Det var gode tettheter nede i vassdraget!

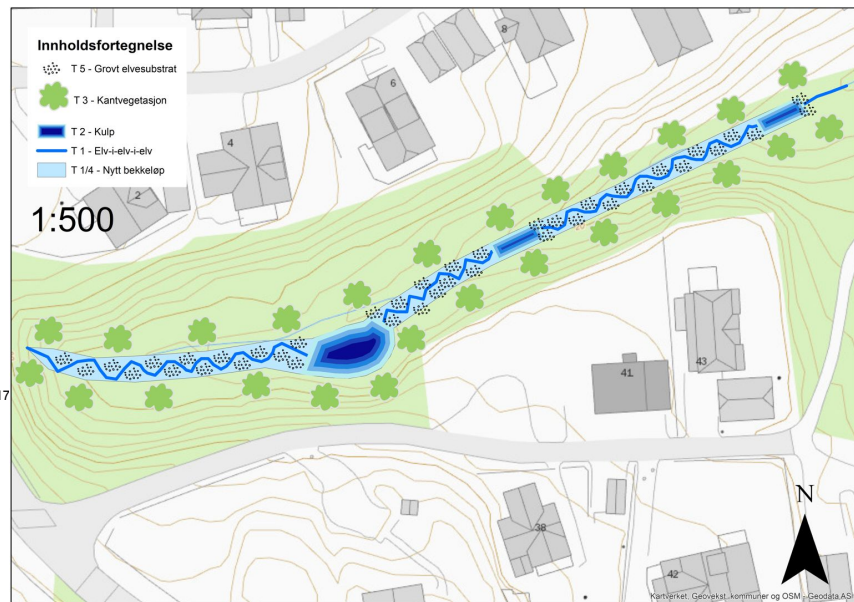
Foreslåtte tiltak inkluderer å legge til rette for sjørrett med kulper, kantvegetasjon og variert bekkeløp.

Eksempel på utforming av bekk etter heving.
