## ► Larvik legevakt - naturverdier

### Sammendrag

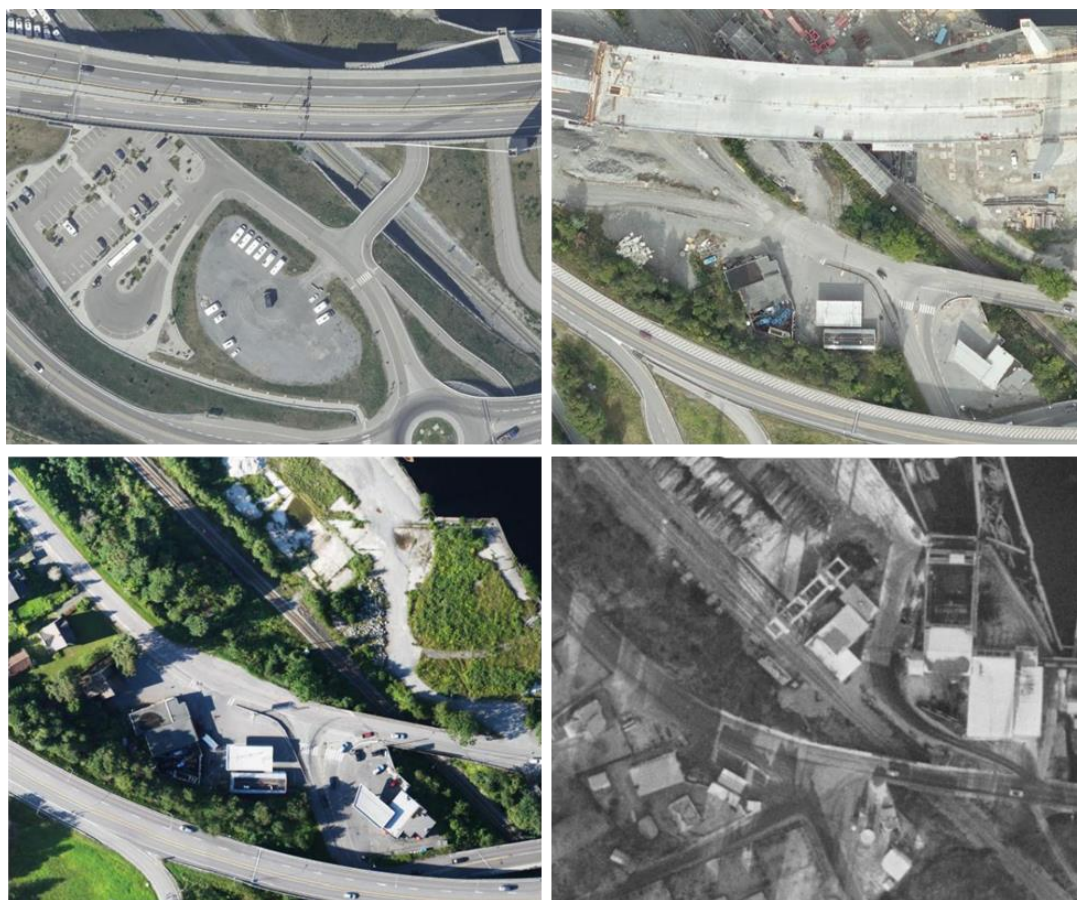
Figur 2-1. Historiske flyfoto fra området. Øverst: t.v. 2023, tilsvarer dagens situasjon. t.h. 2017, ny E18 bygges. Nederst t.v. 2011, frodig grønnstruktur rundt veien. T.h. 1972, hele område utbygd.

I dag er området en gruslagt parkeringsplass, med omkransende gresslagt veikant. Området har vært slikt siden 2018, da ny E18 gjennom Larvik, mellom Bommestad–Sky, åpnet. Før dette var området bebygd med en bensinstasjon, og hadde et noe større belte med grønnstruktur i søndre del av planområdet enn det det har i dag. Denne grønnstrukturen er i dag fjernet. Før E18 ble bygget på sluttet av 70-tallet, var området også bebygget. All vegetasjon i området er derfor ny, og er maks 7 år gammel.

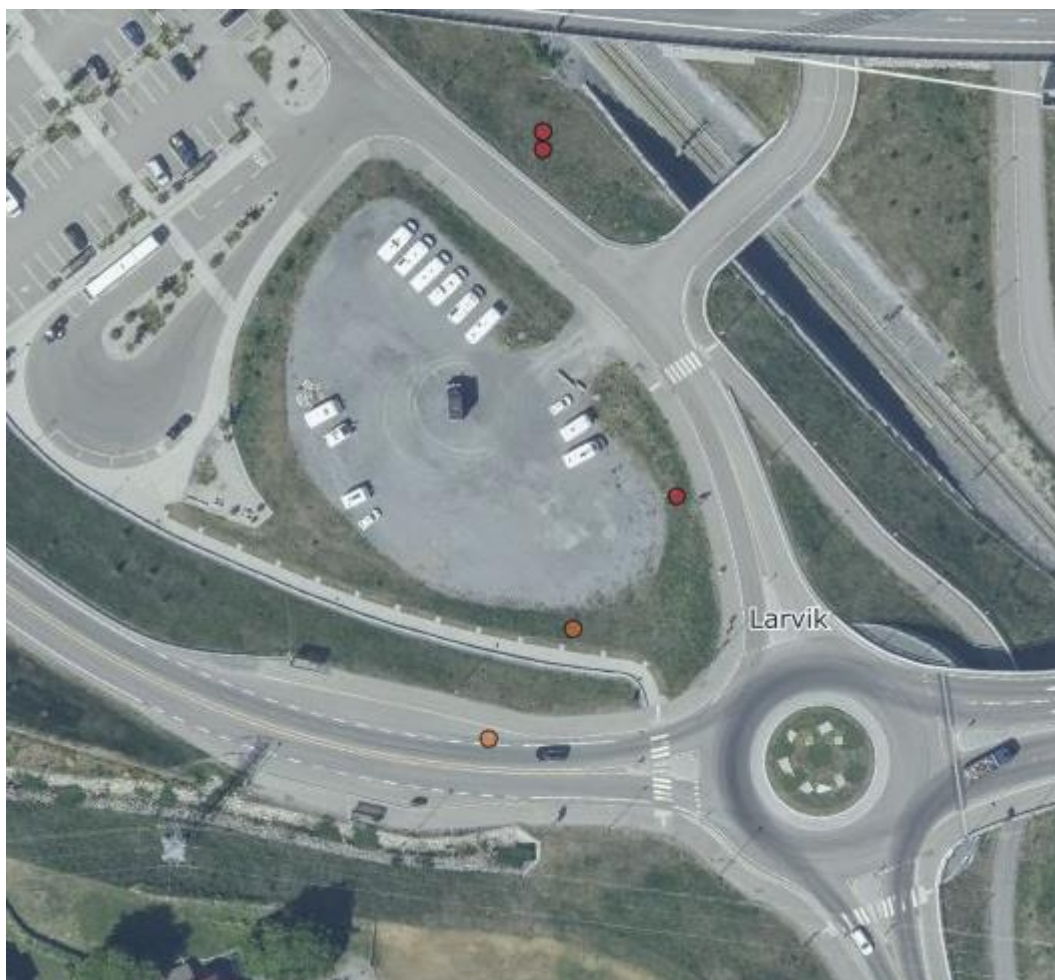
Figur 2-3. Utsnitt fra artsdata. Rødt punkt indikerer truet art (EN), mens oransje indikerer nær truet (NT). Bulmeurt (EN) er registrert lengst nord, mens gaupe (EN) er observert i øst. Striglekrypmose (NT) er registrert nærmest parkeringsplassen. Piggsvin (NT) lengst sør.

Det er gjort tre observasjoner av den truede karplanten bulmeurt (EN). Disse er registrert i 2011, før avskogingen i forbindelse med ny E18, og er knyttet til et skogområde nord for planområdet som nå er en gressplen på sterkt endra mark. Det er stor sannsynlighet for at arten har gått tapt fra området som følge av arbeidene, men uten befaring kan ikke tilstedeværelse fullstendig utelukkes. Registreringene er utenfor planområdet.

Videre er det registrert en rødlistet mose, striglekrypmose (NT), innenfor planområdet. Arten ble registrert i 2005, som er før området ble omgjort til en grusplass. Dette er en art som vokser på steiner i tilknytning til bekker og små vassdrag, og det er stor sannsynlighet for at arten har gått tapt fra området etter at skogsvegetasjon ble hogget i forbindelse med ny E18.

Det er også gjort observasjoner av gaupe (EN) og piggsvin (NT) i området, men siden området ikke er et egnet habitat for disse artene, vurderes disse observasjonene som lite betydningsfulle.

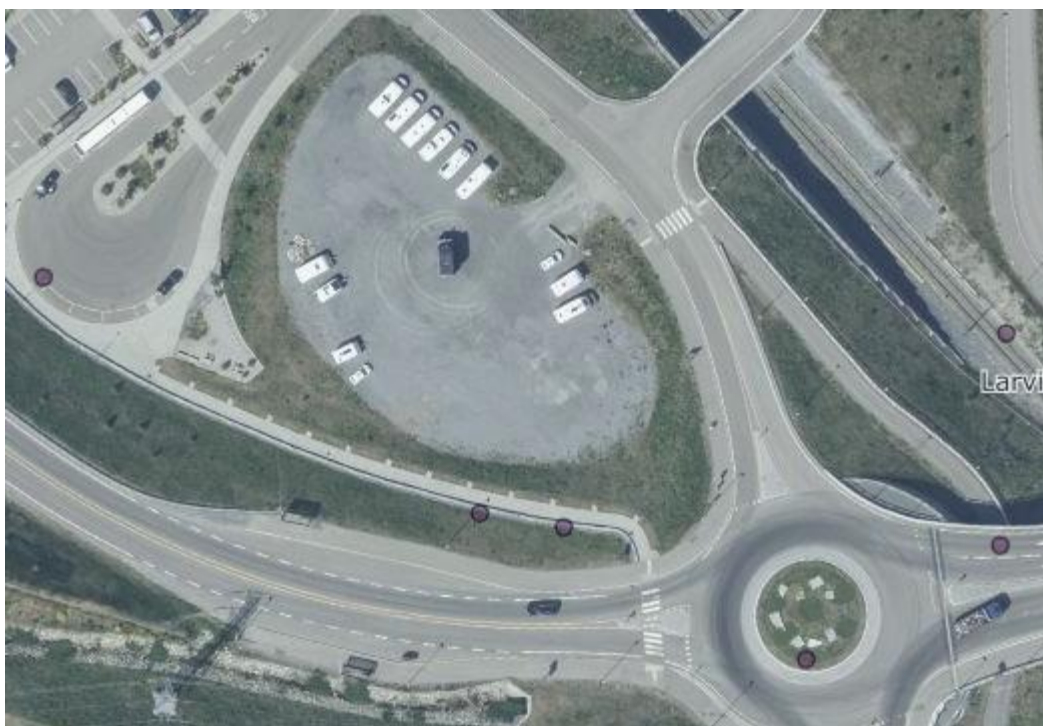
Figur 3-1. Utsnitt av artskart. Fremmedearter indikert med lilla (SE).

I nærheten av planområdet er det observert flere observasjoner av fremmede arter. Dette inkluderer kanadagullris, hvitsteinkløver, hvitdodre og hagelupin. Samtlige av disse er har fremmedartskategori svært høy risiko (SE).

Særlig kanadagullris og hagelupin utgjør en svært høy spredningsrisiko ved massehåndtering, og krever særskilte tiltak for å unngå spredning.
