# *Festiviteten*

Forslag til innvendig rehabiliteringsplan  
Bygningshistorie 1792-2010

*Larvik kommunale eiendom KF*

## **Del 1 Plan for innvendig rehabilitering**

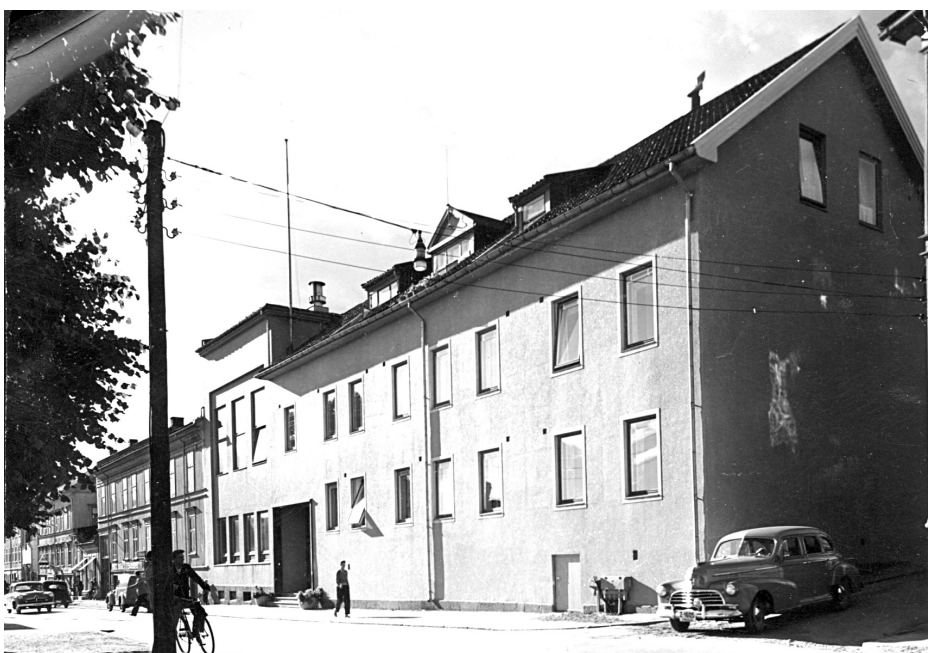
Moderne tider og utrykk: Festiviteten med ny drakt i 1950.

I 1950 bestemte Larvik kommune å gjennomføre en større rehabilitering utvendig av bygningen. Fasadene ble rensket for all dekor og både festsaldelen samt patrisierdelen ble pusset med murpuss. Vinduer ble skiftet til moderne vippevinduer uten sprosser. Tanken var nok å både få til en tidsriktig funksjonalistisk fasade samt en mer vedlikeholdsfri bygning. Kun noen få vinduer fra 1874 inne i bakgård ble beholdt.

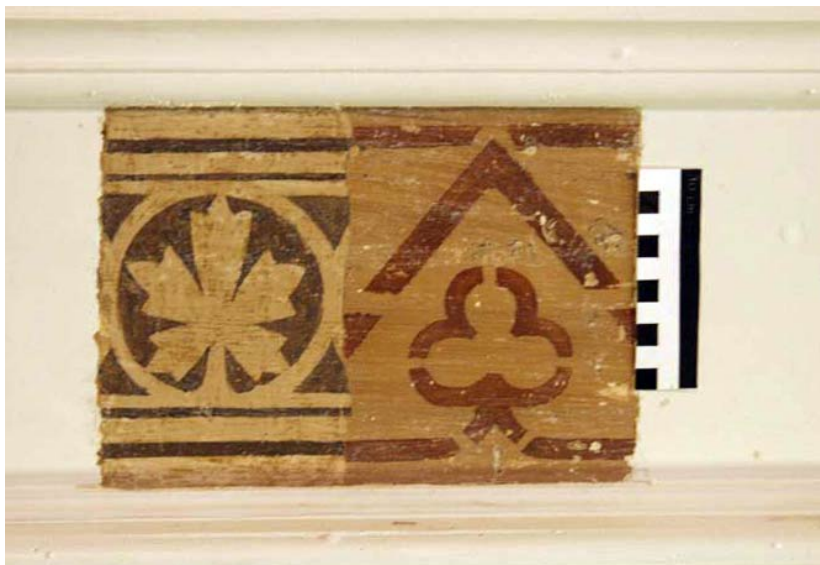
NIKU 2006

Avdekket dekor på et dør overstykke inne i festsal.

Opprinnelig sjablondekor fra periode 1. 1874 til venstre. Sjablondekor fra periode 3. 1890-1900 til høyre.

Lønnebladsmotivet til venstre i fra 1874 er benyttet flere plasser i bygningen bla. i blondebrett over hovedinngangsparti utvendig

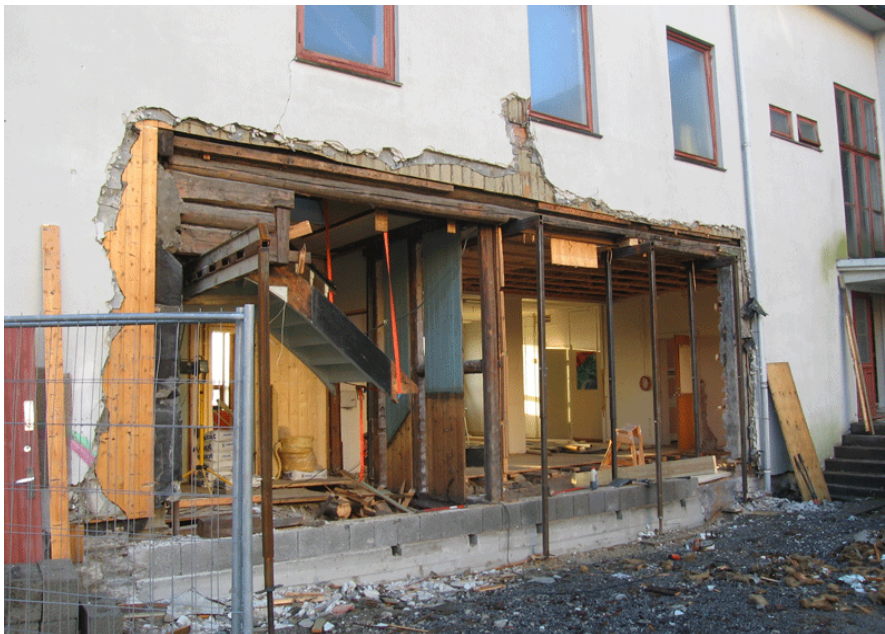
Manglende konstruksjoner: Ny grunnmur måtte støpes og deler av vegg måtte erstattes nord på patrisierdel.

Etter hvert som arbeidene med å sikre bygningen skred fram kom flere og flere svakheter ved konstruksjonen fram. Februar 2007 ble det enighet om å stoppe arbeidene og tilbakemelde til Rådmannen og OKK (Oppvekst og kulturkomiteen) om problemene. Rapport med kostnadsberegning ble lagt fram og politikerne tok opplysningene til etterretning.

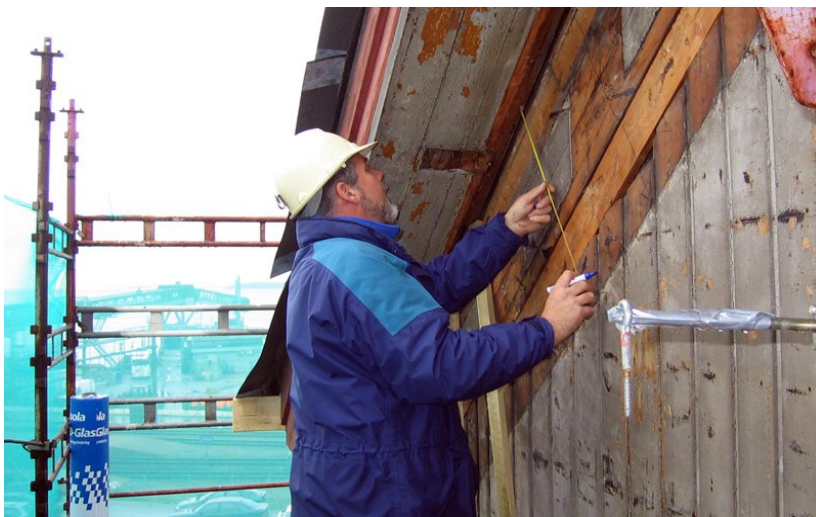
Gamle spor: Arkitekt Finn Christiansen måler opp og kartlegger gamle spor for utarbeidelse av detaljtegninger. Tilsammen er det blitt tegnet nærmere 100 arbeids og detaljtegninger for tilbakeføringen av fasadene.

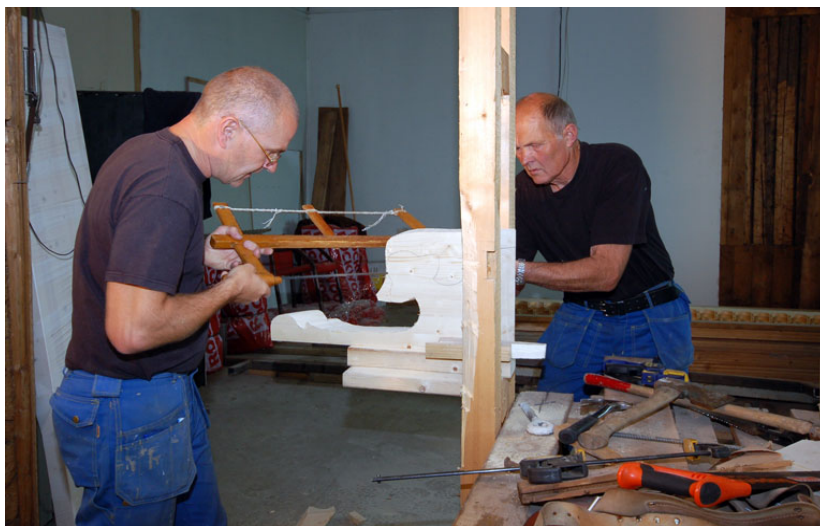
Håndskjært: Det var nødvendig å bruke tradisjonelt verktøy for å produsere noe av pynten til fasadene. Her bruker Sigmund Ulnes og Odd Stuksrud gammeldags sag for å lage de skrå gesimsknektene til gavl mot øst.

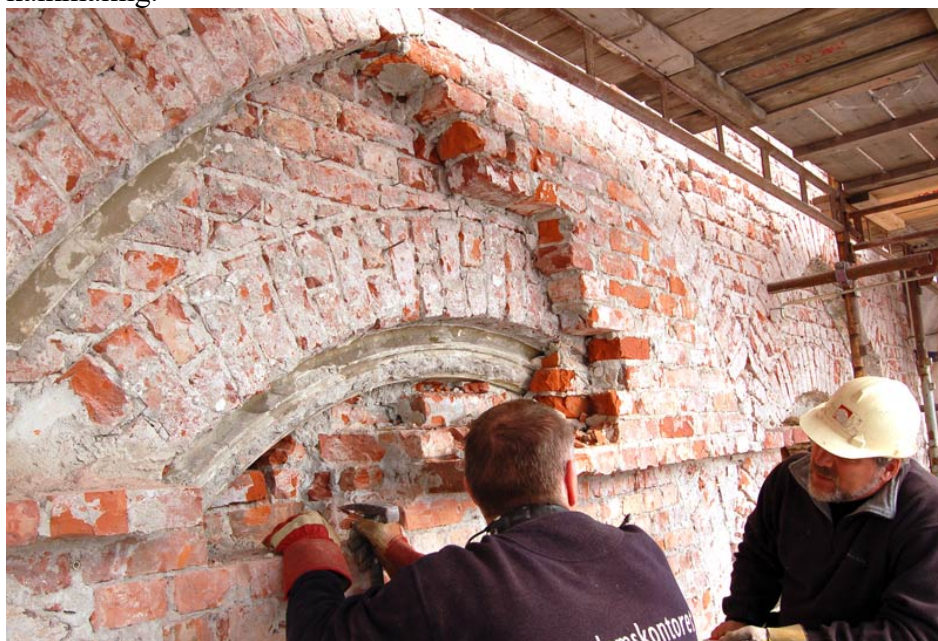
Bygningsarkeologi : Bak forblendingen til vinduene i annen etasje dukket gamle trekninger fram.

Etter hvert som all puss og forblendinger ble fjernet dukket det også fram nye spor. Man fant deler av basen til søylen ved vinduene samt rester av originaltrekningene over vinduene i annen etasje.

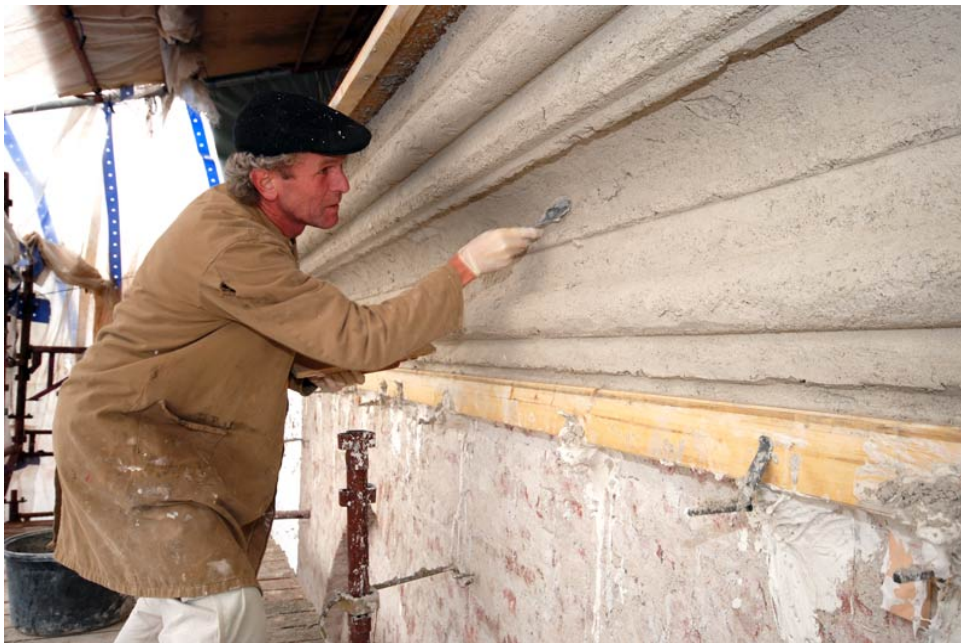
Rekonstruksjon av gesims: Murmester Terje Berner finjusterer på gesims
