Dato: 03.07.2025  
Dokumentnr.: 119281n1  
Prosjektnr.: 112494  
Utarbeidet av: Jon Adersen Gulbrandsen  
Kontrollert av: Knut Erik Lier

**Larvik. Klåstad steinbrudd**  
**Vurdering områdestabilitet ifm. regulering**

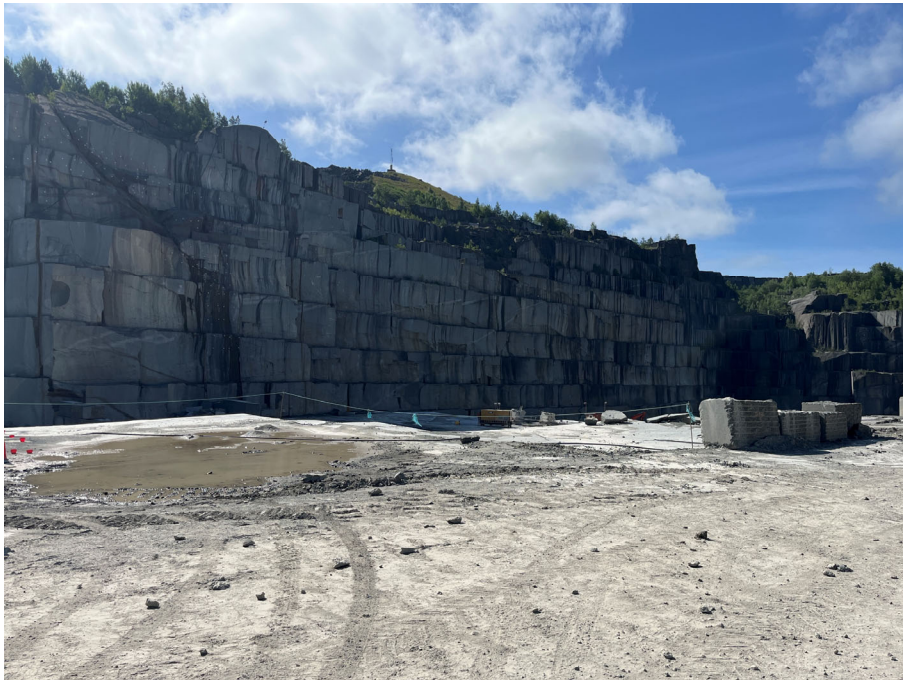
*Figur 5. Bilde tatt mot ca. nordvest innenfor midtre delen av steinbruddet.*

Figur 5 t.o.m. 9 viser bilder fra befaring den 26.06.2025.

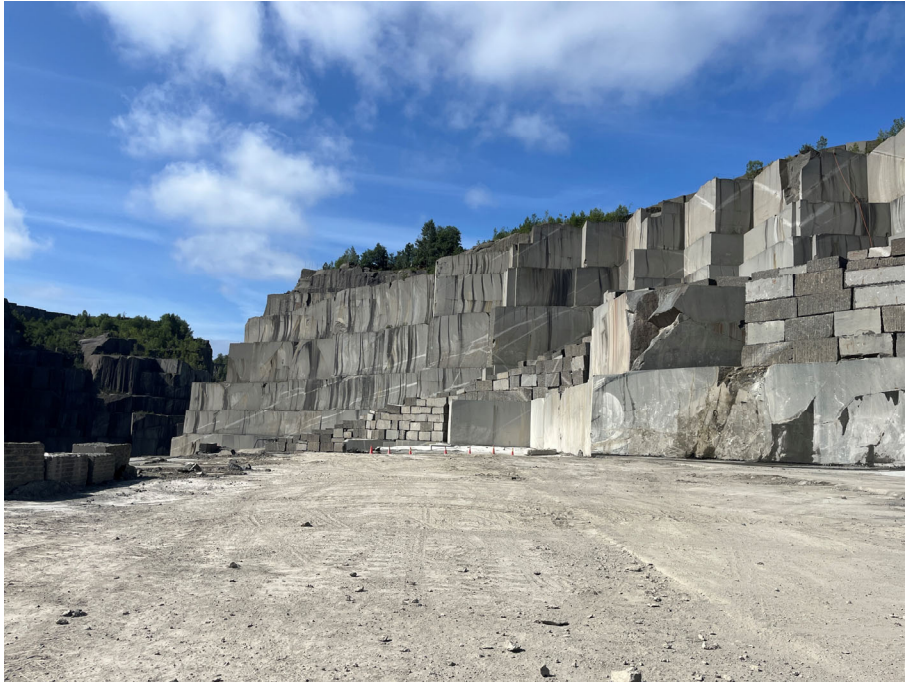
*Figur 6. Bilde tatt mot ca. nordøst innenfor midtre delen av steinbruddet.*

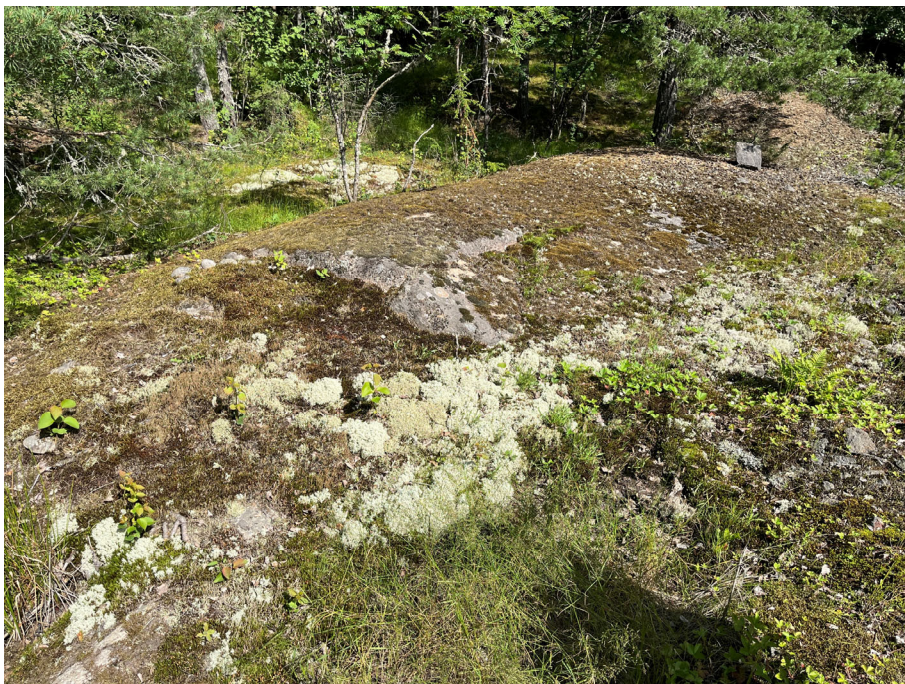
*Figur 7. Kartlagt fjell i dagen i nordre del av steinbruddet.*

Aktsomhetsområder i nord på hver side av fjellåsen (markert med grønt 4 tall) utgår basert på registrert fjell i dagen, samt terrenghelning slakere enn 1:15.

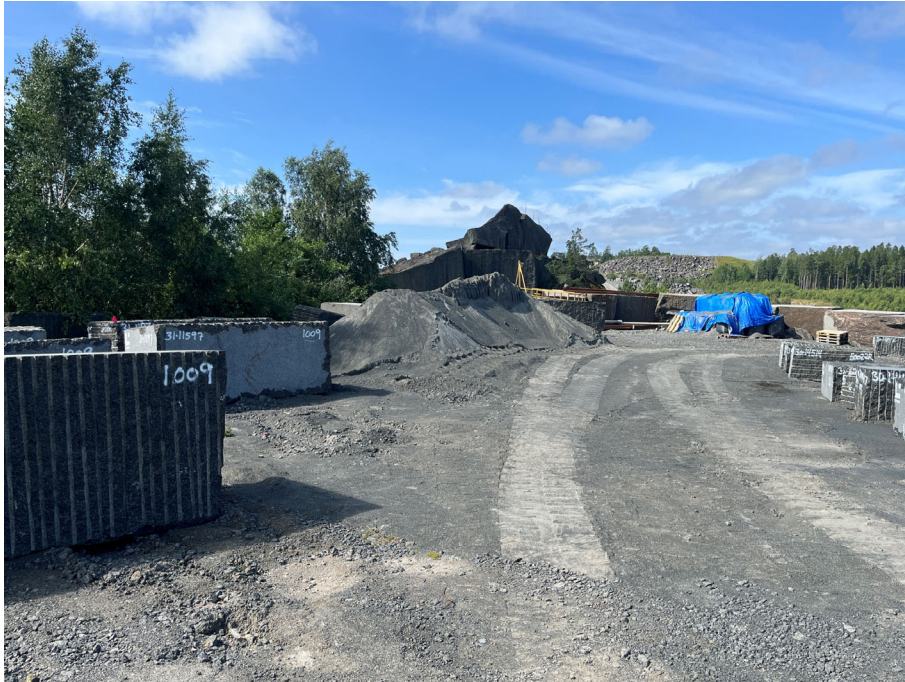
*Figur 8. Kartlagt fjell i dagen i søndre del av steinbruddet.*

Aktsomhetsområde i midtre del av steinbruddet (markert med grønt 2 tall) utgår basert på kartlagt fjell i dagen, samt terrenghelning slakere enn 1:15 i sørøst.

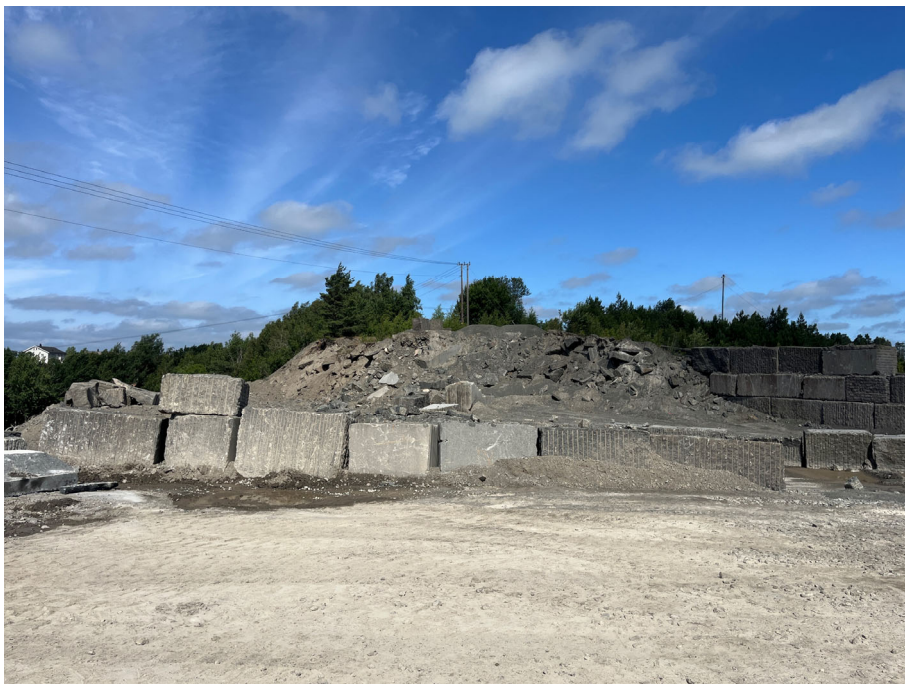
*Figur 9. Lokal ås i vestre del av steinbruddet, bilde tatt i retning mot nord.*

Aktsomhetsområde i vestre del av steinbruddet (markert med grønt 3 tall) utgår basert på registrerte masser på befaring (trolig fyllmasser i stor del), samt at åsen er så lokal at områdeskred her ikke er et tema.
