## Sjørret i sidevassdrag til Lågen.

| Navn: | Rauanbekken | Nr. 7 |

| Registreringsdato: | 20/6 -96 |

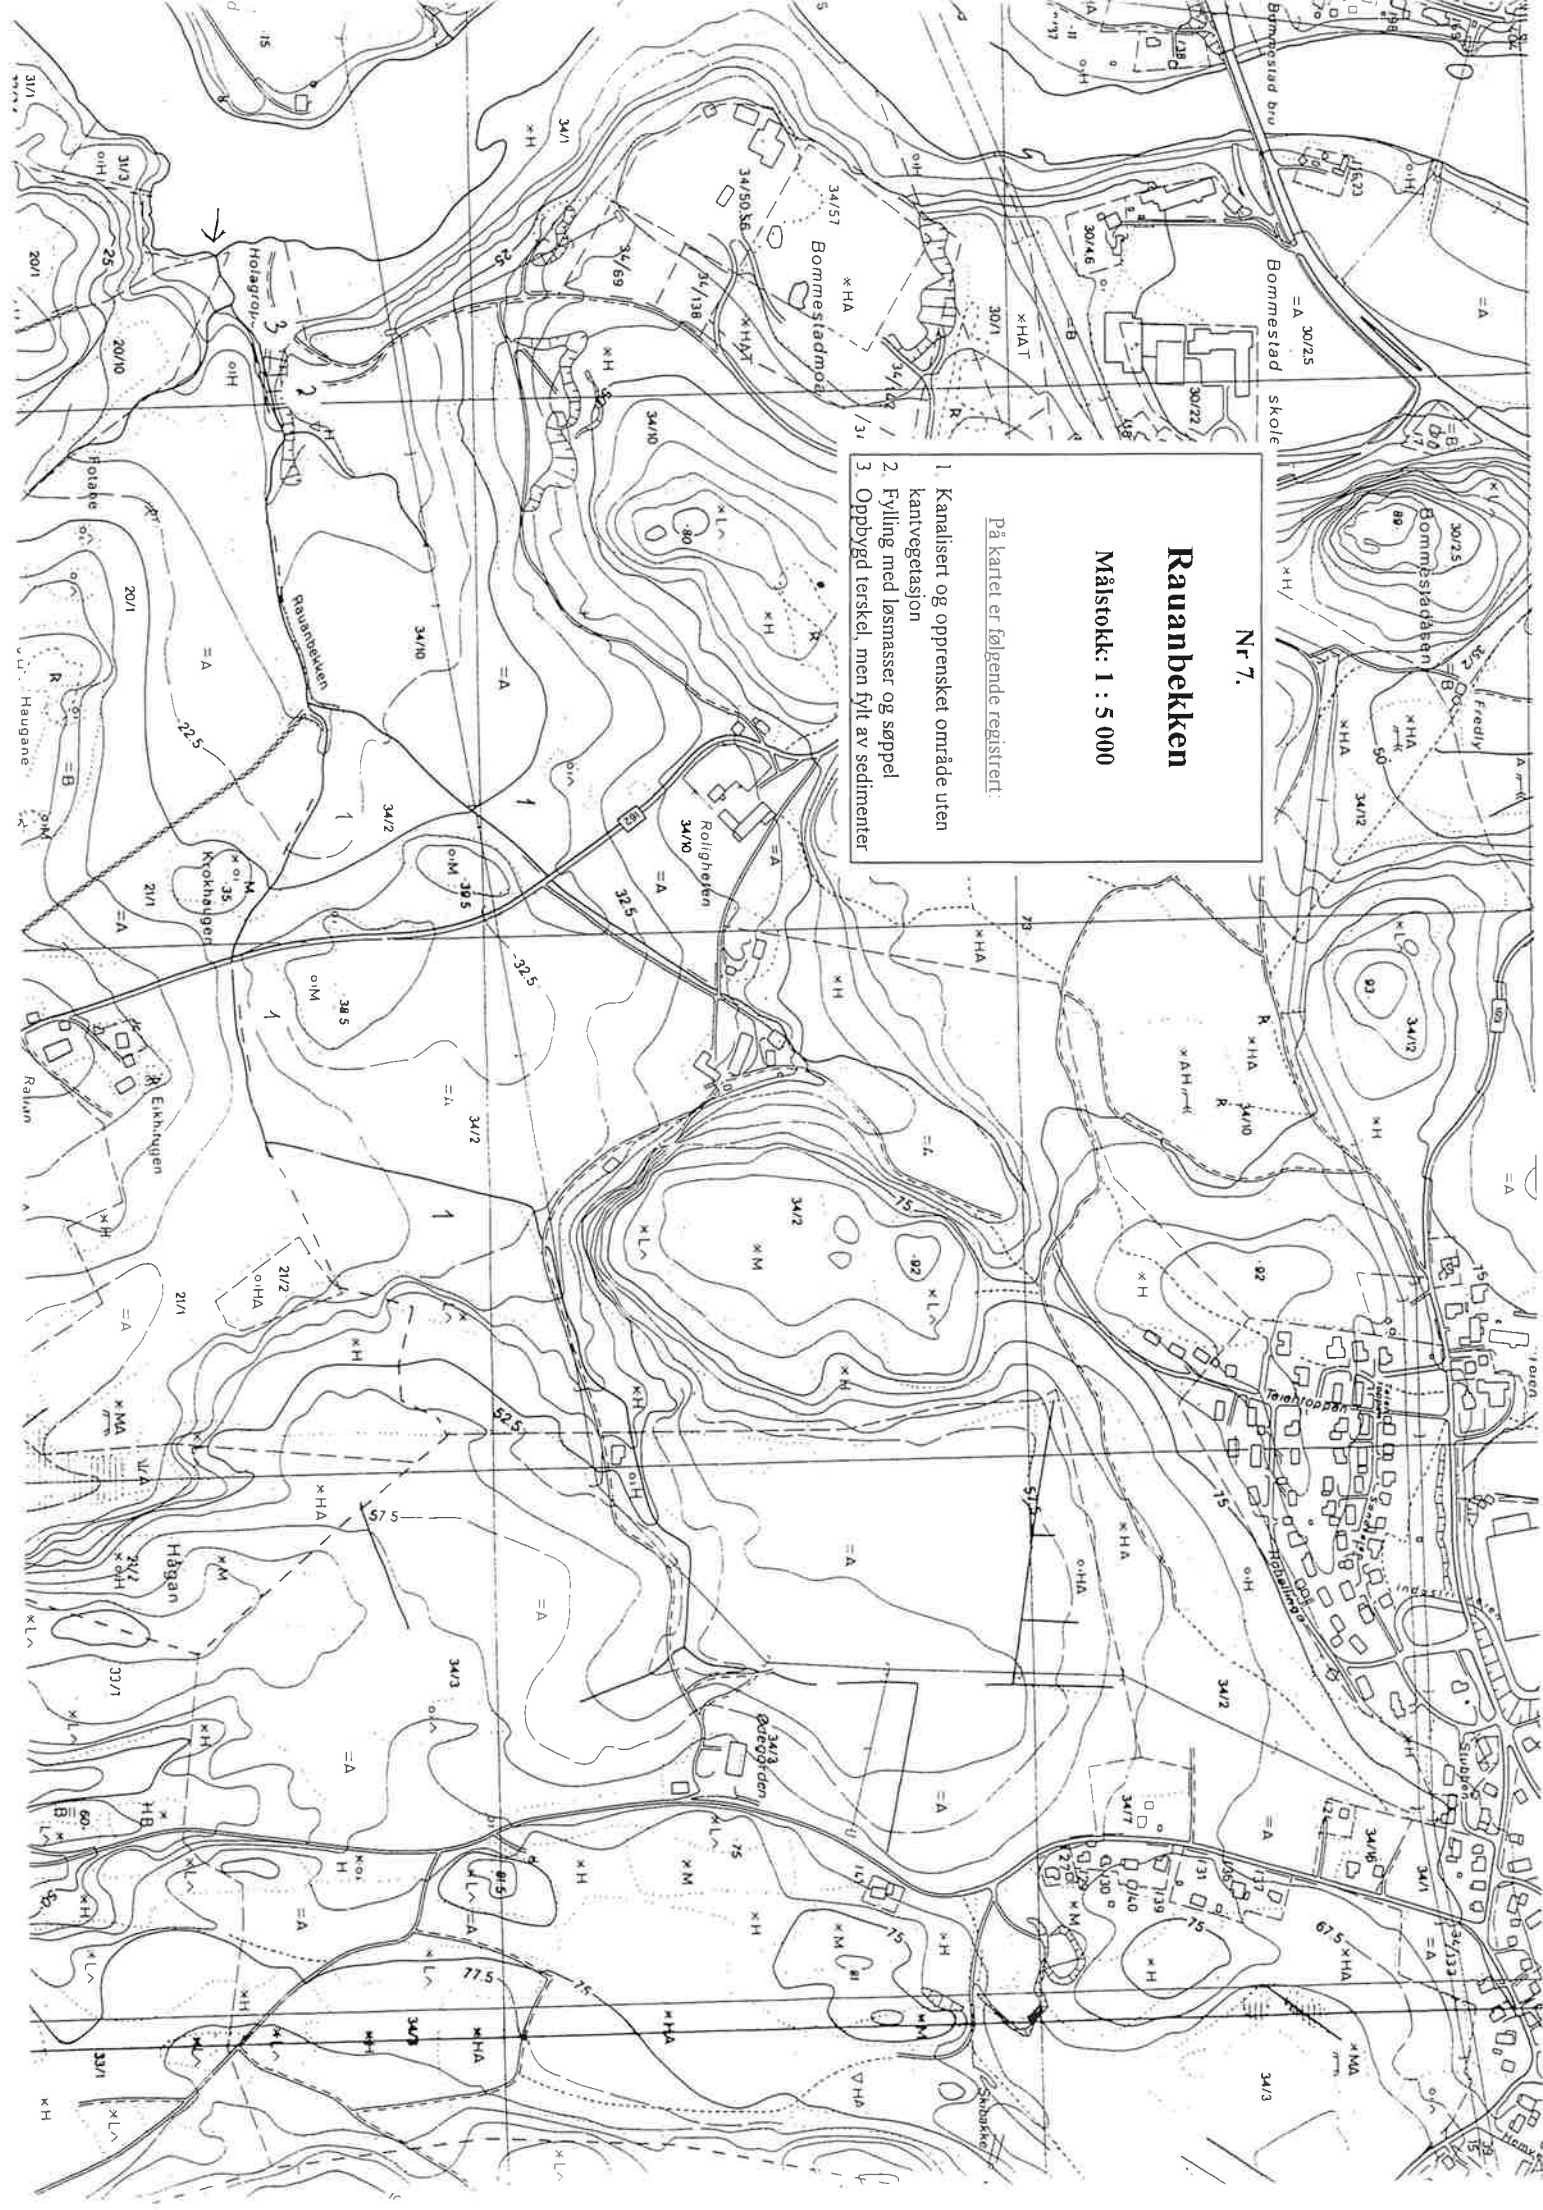
Nr 7.

- der hvor bekken renner gjennom åkerområder, er bekken kanalisert og opprensket og følgelig mangler skjulmuligheter i form av overhengende elvebanker, stein og grus og død ved
- en stor fylling i nord for bekken ned mot utløpet i Lågen har gjort at bekken har forandret leie og et viktig gyteområde er forsvunnet. I tillegg ser det ut til å være noe illeluktende avrenning fra fyllinga.

- 1. Kanalisert og opprensket område uten kantvegetasjon
- 2. Fylling med løsmasser og søppel
- 3. Oppbygd terskel, men fylt av sedimenter

- Øke skjulmulighetene ved hjelp av:
  - mer kantvegetasjon
  - utlegging av større steiner
- øke oppvekstarealet ved hjelp av små terskler og groper

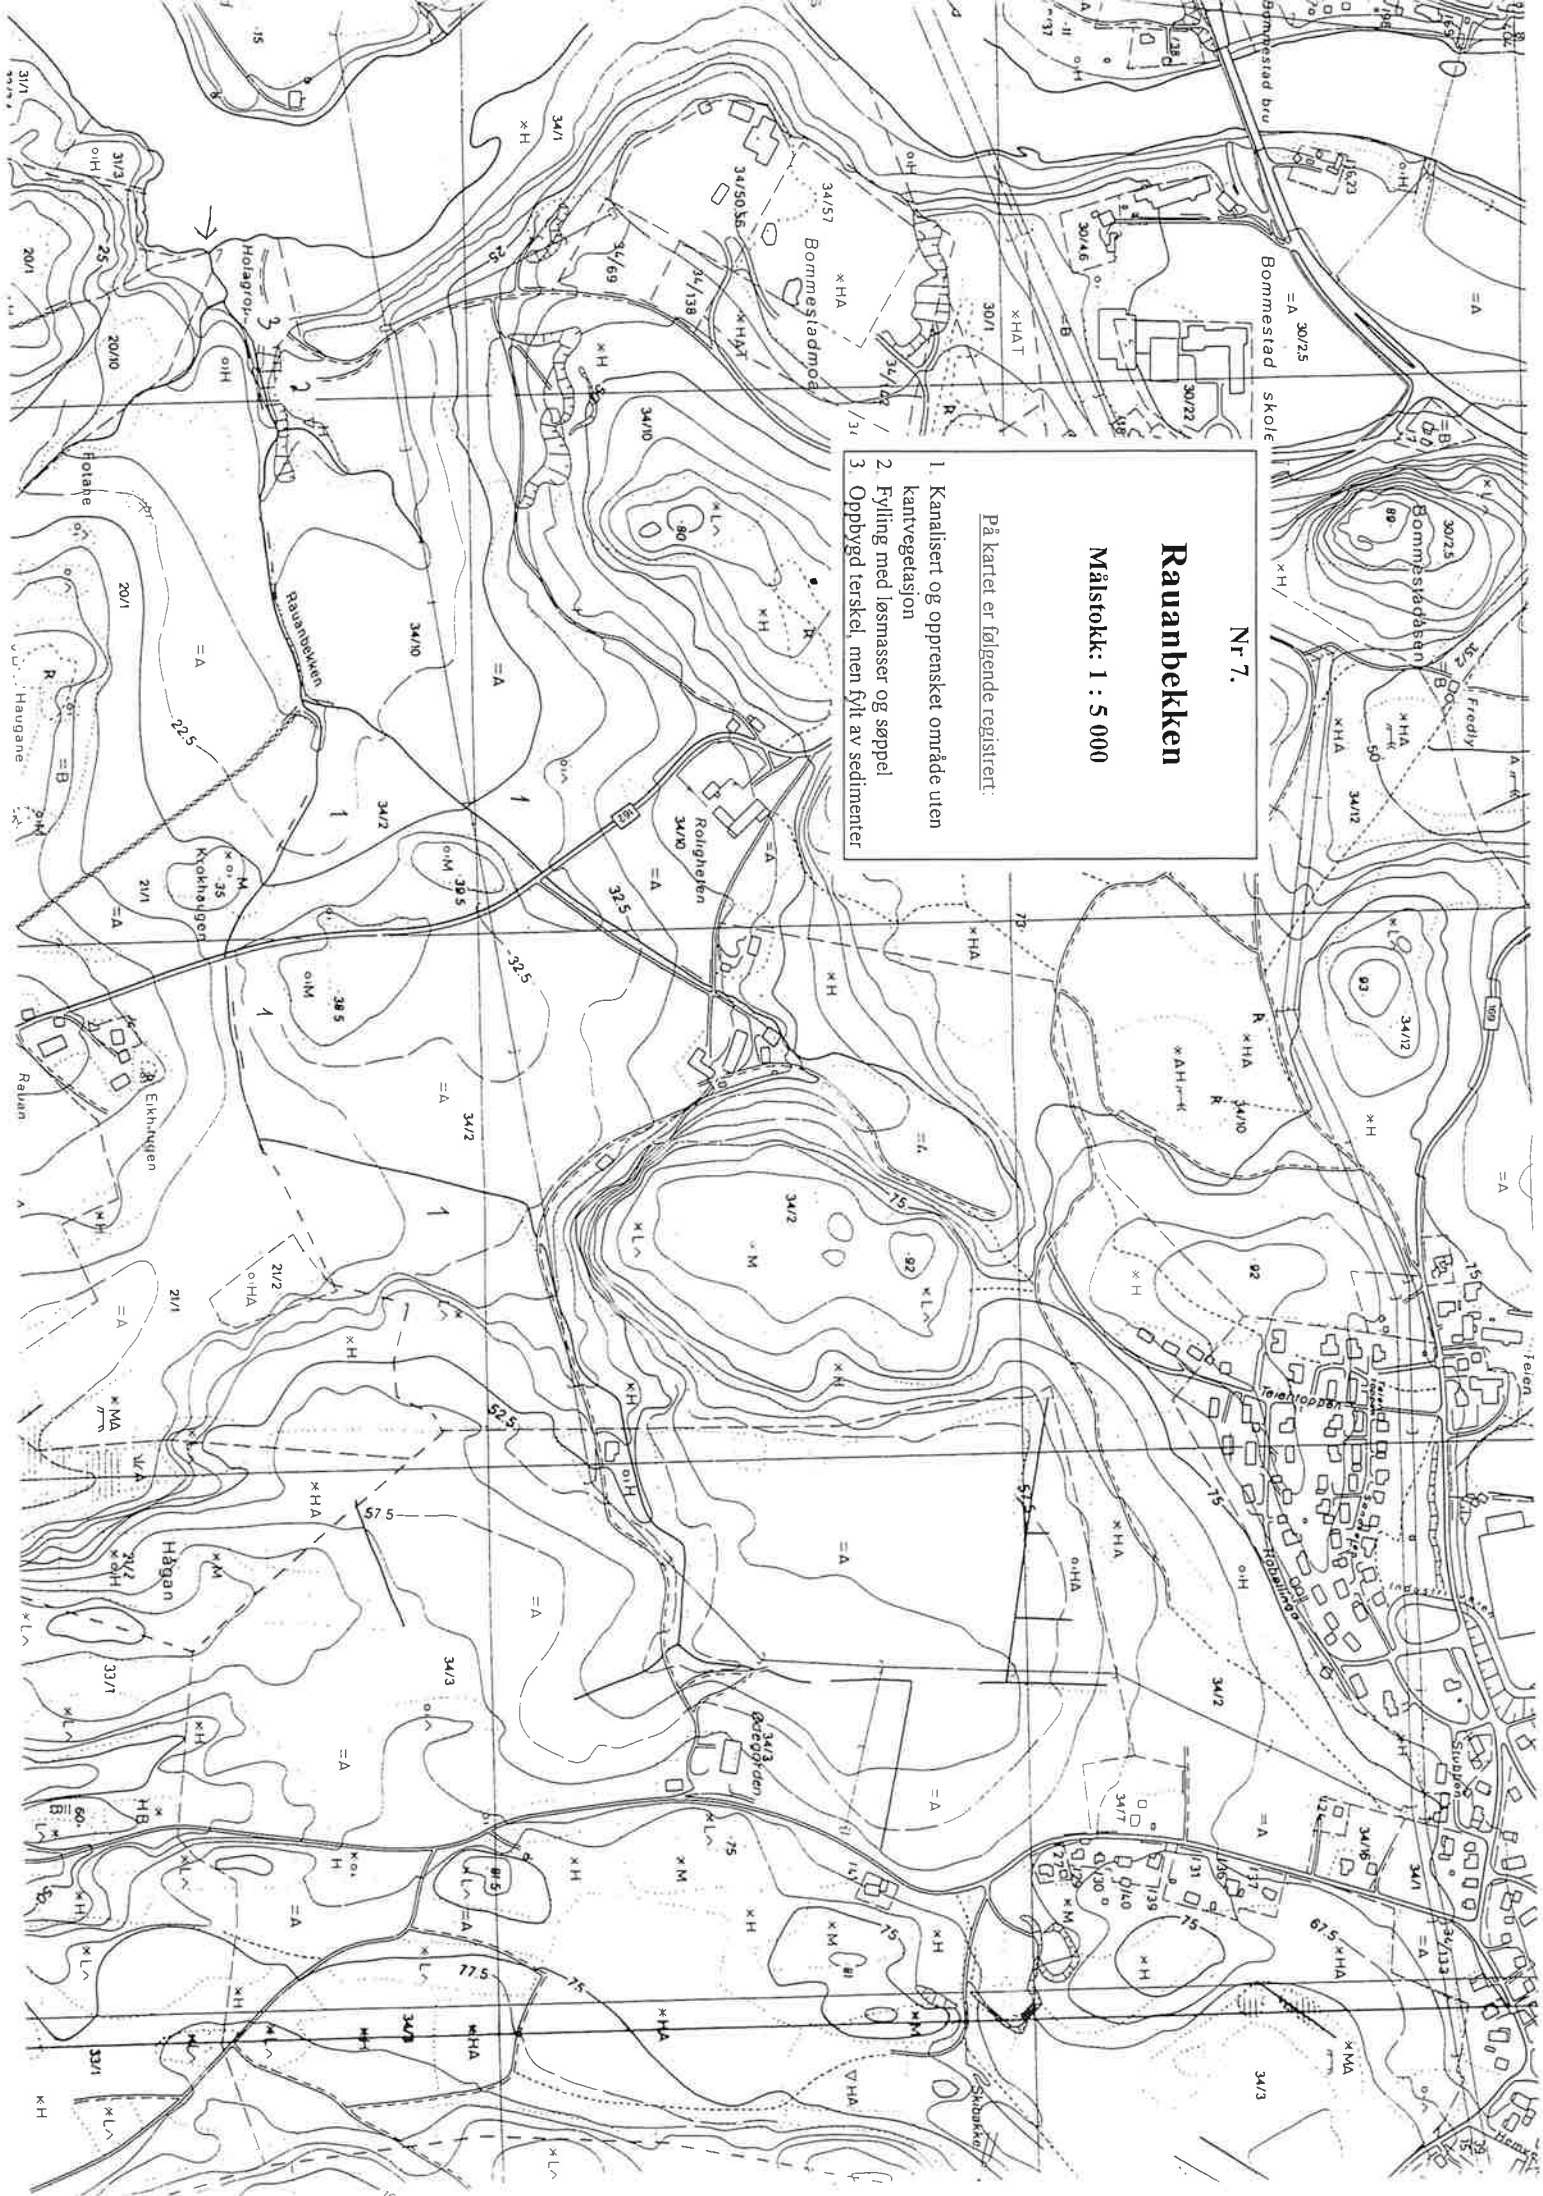
Nr 7.

- der hvor bekken renner gjennom åkerområder, er bekken kanalisert og opprensket og følgelig mangler skjulmuligheter i form av overhengende elvebanker, stein og grus og død ved
- en stor fylling i nord for bekken ned mot utløpet i Lågen har gjort at bekken har forandret leie og et viktig gyteområde er forsvunnet. I tillegg ser det ut til å være noe illeluktende avrenning fra fyllinga.

1. Kanalisert og opprensket område uten kantvegetasjon
2. Fylling med løsmasser og søppel
3. Oppbygd terskel, men fylt av sedimenter

- Øke skjulmulighetene ved hjelp av:
  - mer kantvegetasjon
  - utlegging av større steiner
- øke oppvekstarealet ved hjelp av små terskler og groper
