## Memo

## Statusnotat for skredhendelse ved Liaveien i Stavern, Larvik kommune

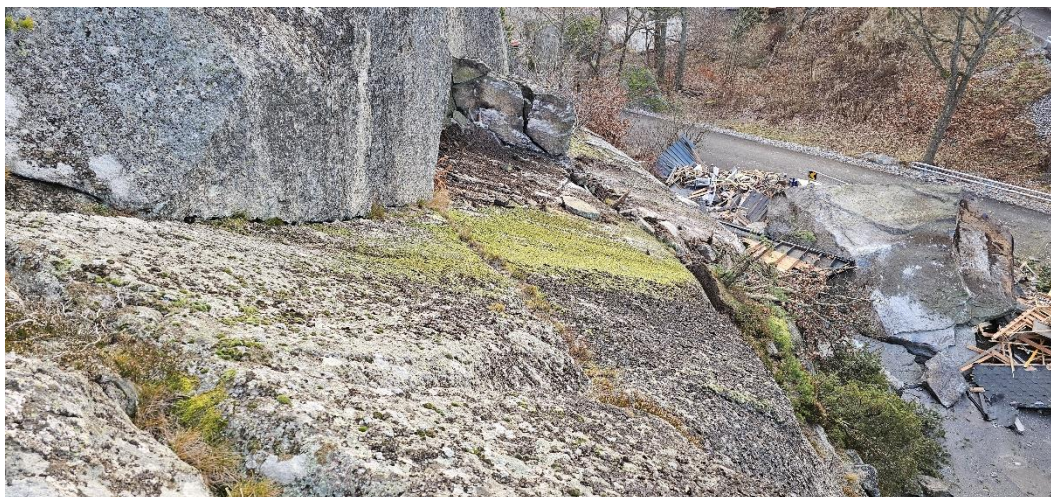
AFRYs geolger har befart området og utført noen enkle kartlegginger av sprekkesett i området. Den nedraste blokkens volum er estimert til ca. 4x5x10 meter og har en ca. vekt på 500 tonn. Blokken har stått på et sprekkplan som varierer mellom 30-40° med fall mot sørvest. På samme sprekkplan står det flere enheter som utgjør en risiko for ytterligere ras.

*Bilde 1: Bilde fra oversiden av rasområdet. Til høyre i bildet ses nedrast blokk. Sentralt i bildet er sprekkeplan med løsneområde*

Alternativene for å sikre området er å enten sikre de gjenværende blokkene i fjellet (Bilde 2 og Bilde 3) med bolter, eller å fjerne blokkene ved sprengning eller rensk/hydraulisk pute. Dette vil bli vurdert etter hvert som vi skaffer oss tilstrekkelig informasjon fra scan og modellering av sprekkeplanen i fjellet. Fremgangsmetode for bergsikring vil bli avtalt med Nordisk Fjellsikring. Sikkerhet i utførelsen av arbeidet vil bli prioritert. En av metodene som vurderes for sikring innebærer å opprette tilkomst fra baksiden av fjelltoppen og sikre de øvre delene først, men dette er enda ikke fast bestemt.

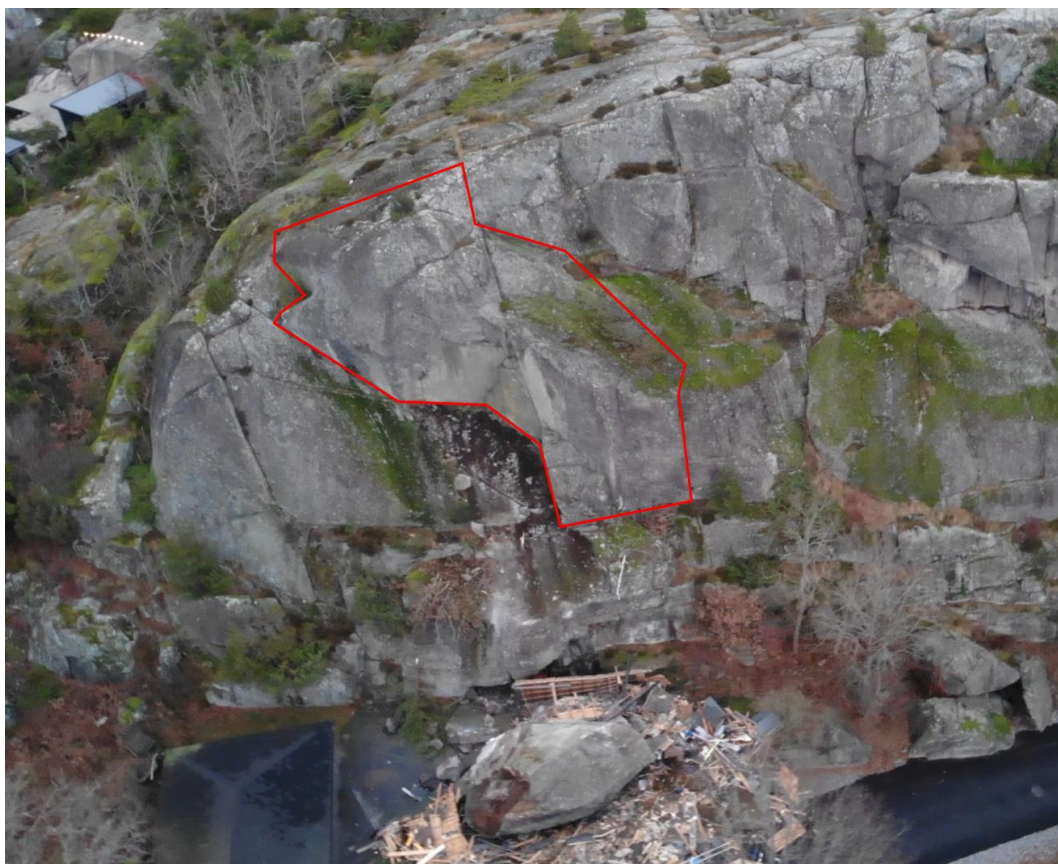
De gjenstående blokkene i rassonen er i størrelsesorden 200-750 tonn men er delt opp av flere sprekker. Det er flere steilstående sprekkplan i området som enten kan føre til steinsprang eller utglidninger av blokker. Dette gjelder hele kollen. Av praktiske årsaker vil arbeidet vårt først og fremst være sentrert rundt den delen av berget som er umiddelbart påvirket av skredet.

Bilde 2: Antatt ustabile blokker marker i rødt. Dronebilde: Kenneth Hansen

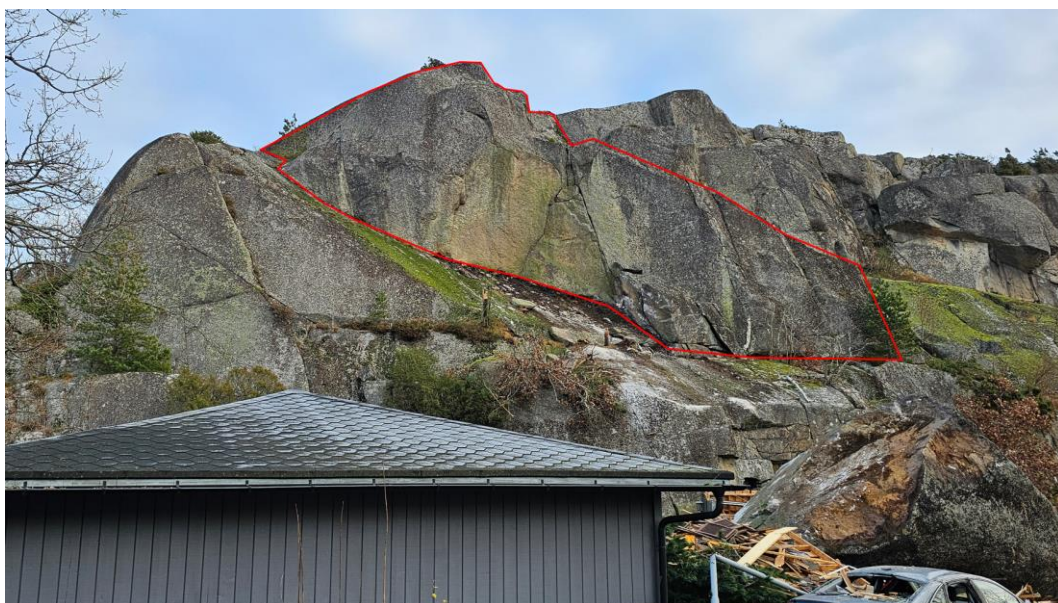
Bilde 3: Antatt ustabile blokker markert i rødt. Bildet er tatt fra bakkeplan, vest for raset.
