# Arkeologisk utgravning i Herregårdshagen 2022 Rapport

Herregårdshagen i Larvik

Saksnummer:	20/30198	Prosjektnummer:	
Kommune:	Larvik	Gnr./Bnr.:	3020/773
Rapportdato:	15.08.2022- 31.04.2023	Rapportansvarlig:	Bjørn Anders Fredriksen, Julie Øhre Askjem, Trude Aga Brun, Annegreth Dietze-Schirdewahn

<b>Faglige konklusjoner:</b>	Det ble funnet spor etter Grev Gyldenløves steinhus innenfor det undersøkte området. Store deler av murene er ødelagt av nyere byggevirkosomhet.
------------------------------	--

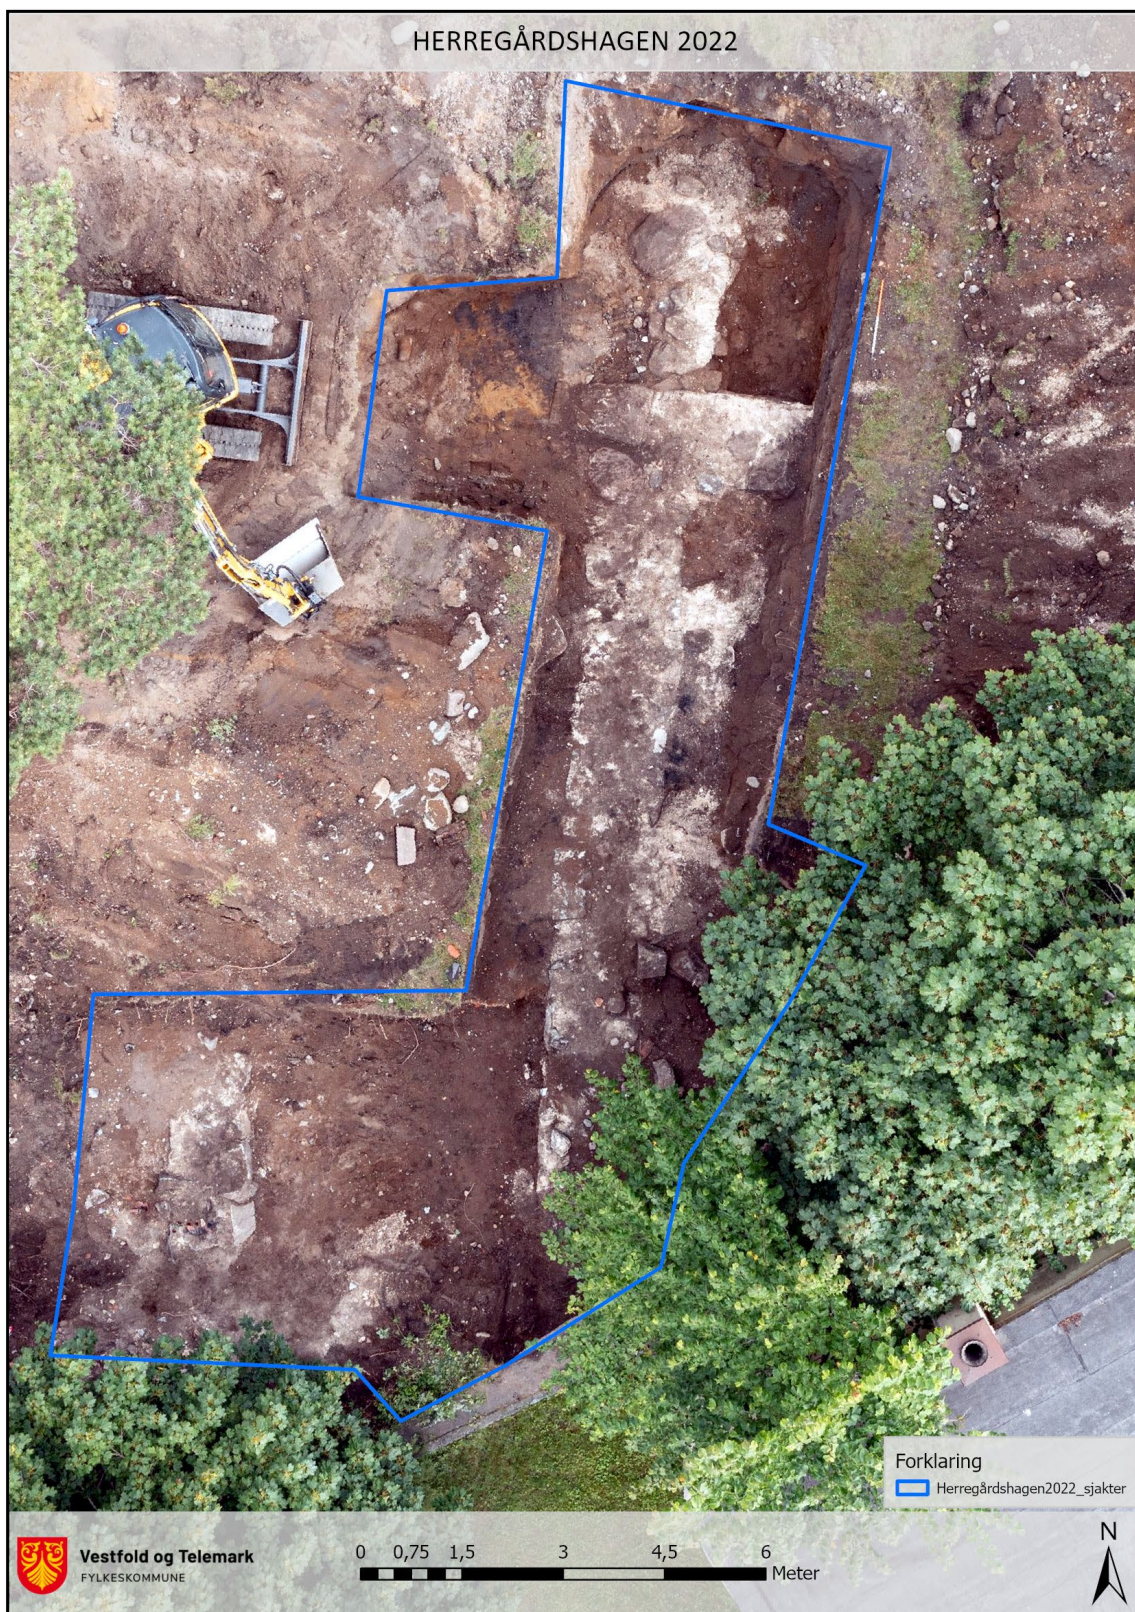
Figur 1. Dronefoto over undersøkelsesområdet i Herregårdshagen med den innmålte sjakten (blå) og de avdekkede steinmurene. Foto: Rune Nordseter, Kulturarv, VTFK.

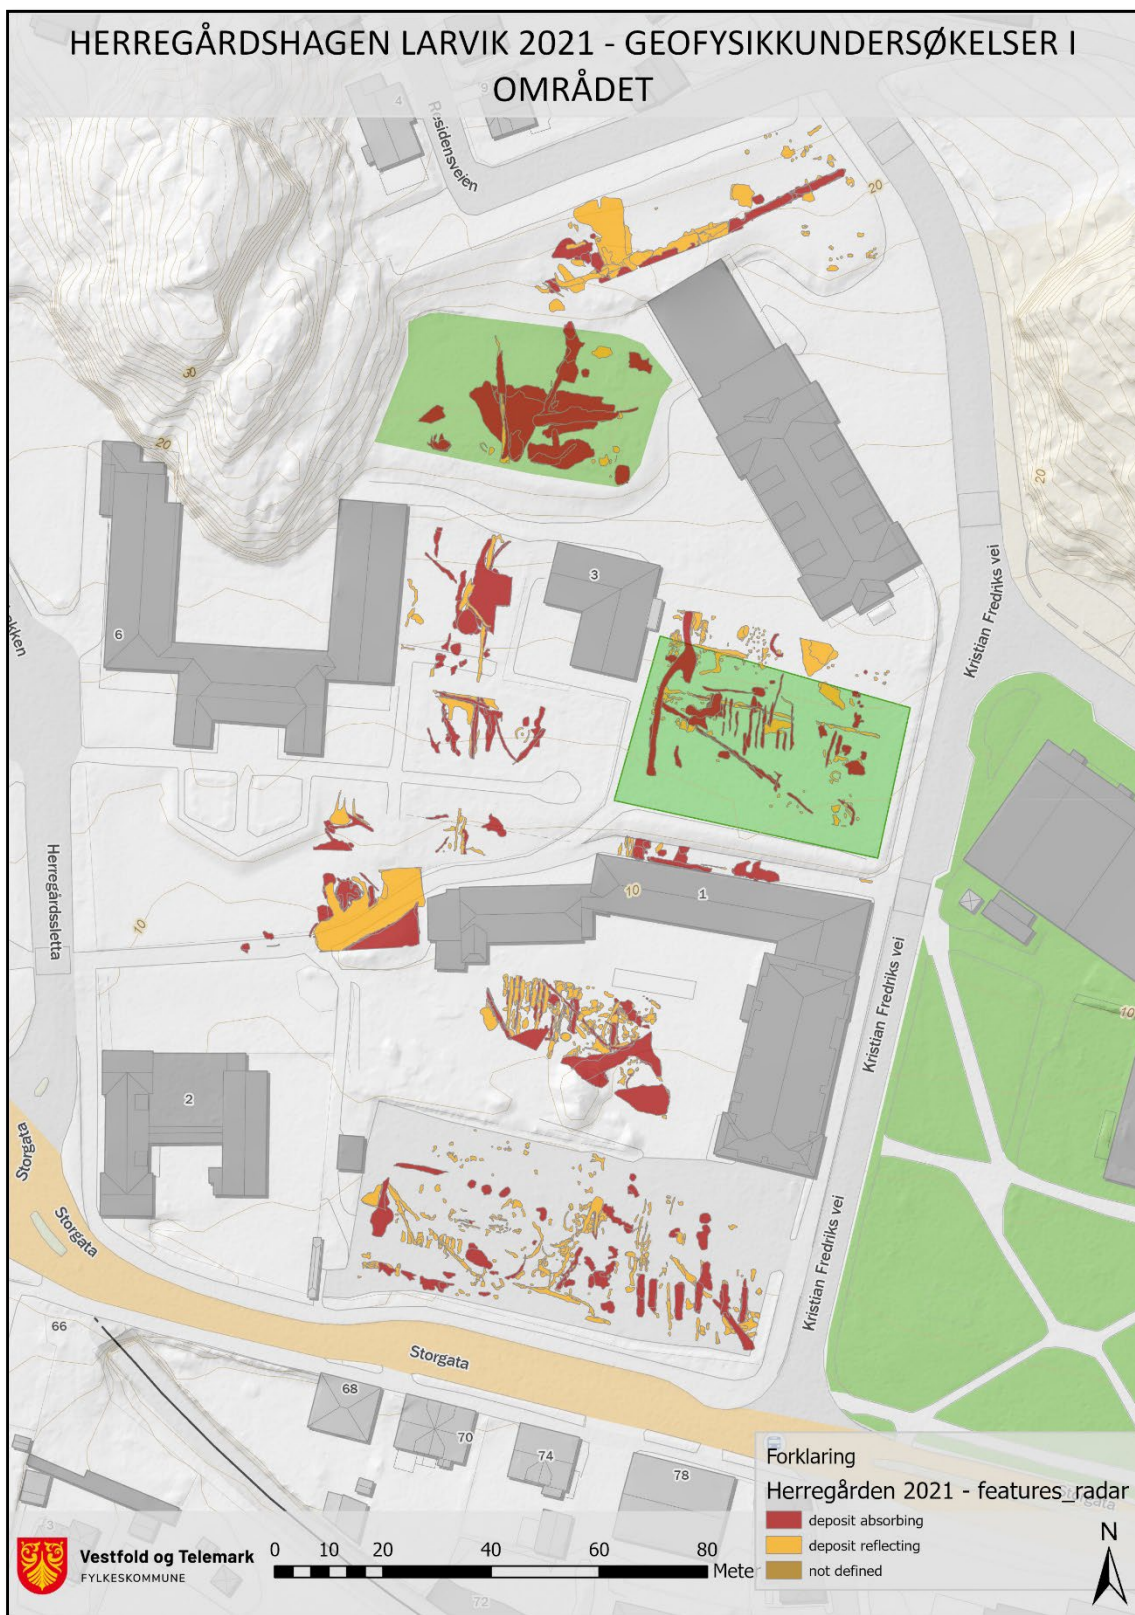
Figur 5. All geofysikk i området rundt Herregården. Kartet er fra 2021-rapporten.

Anomaliene vises i kartet i figur 5 på neste side, der anomalier som er tolket som av mulig arkeologisk interesse er markert med rødt og gult. Røde markeringer viser absorberende strukturer, mens gule viser reflekterende strukturer.

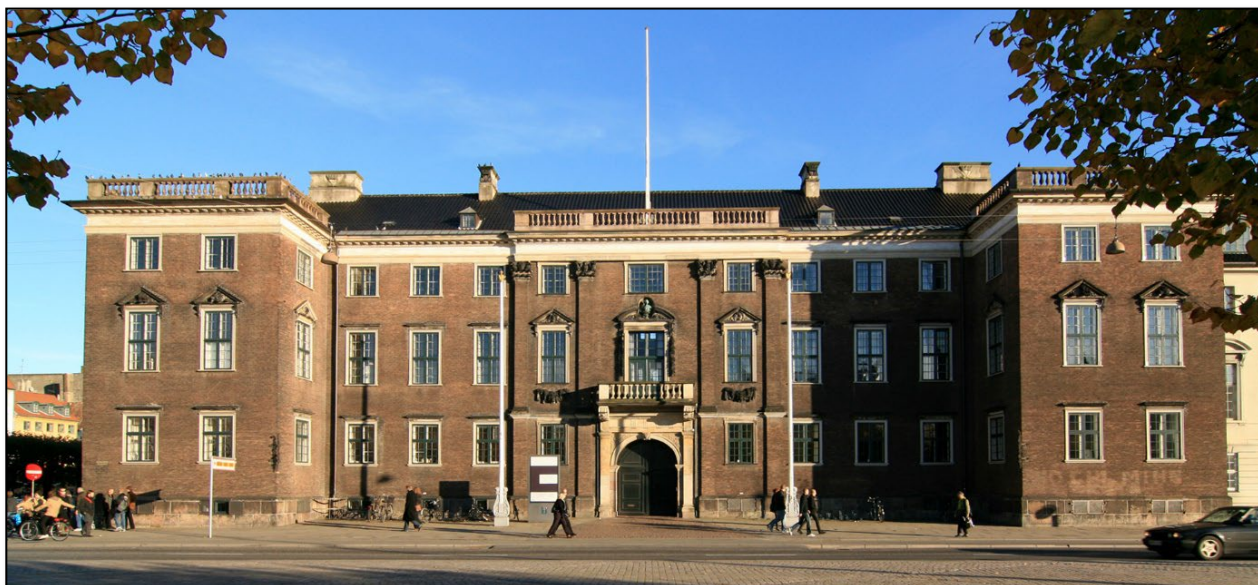
Figur 7. Gyldenløves slott i København slik det fremstår i dag. Her er fasaden mot Kongens Nytorv. Likheter med bygningsvolumer mellom Gyldenborg/Charlottenborg og Herregårdens steinhus er særlig de utstikkende sidefløyer (risalitter) og at begge slottene var utført i teglstein. Illustrasjon: Wikimedia commons.

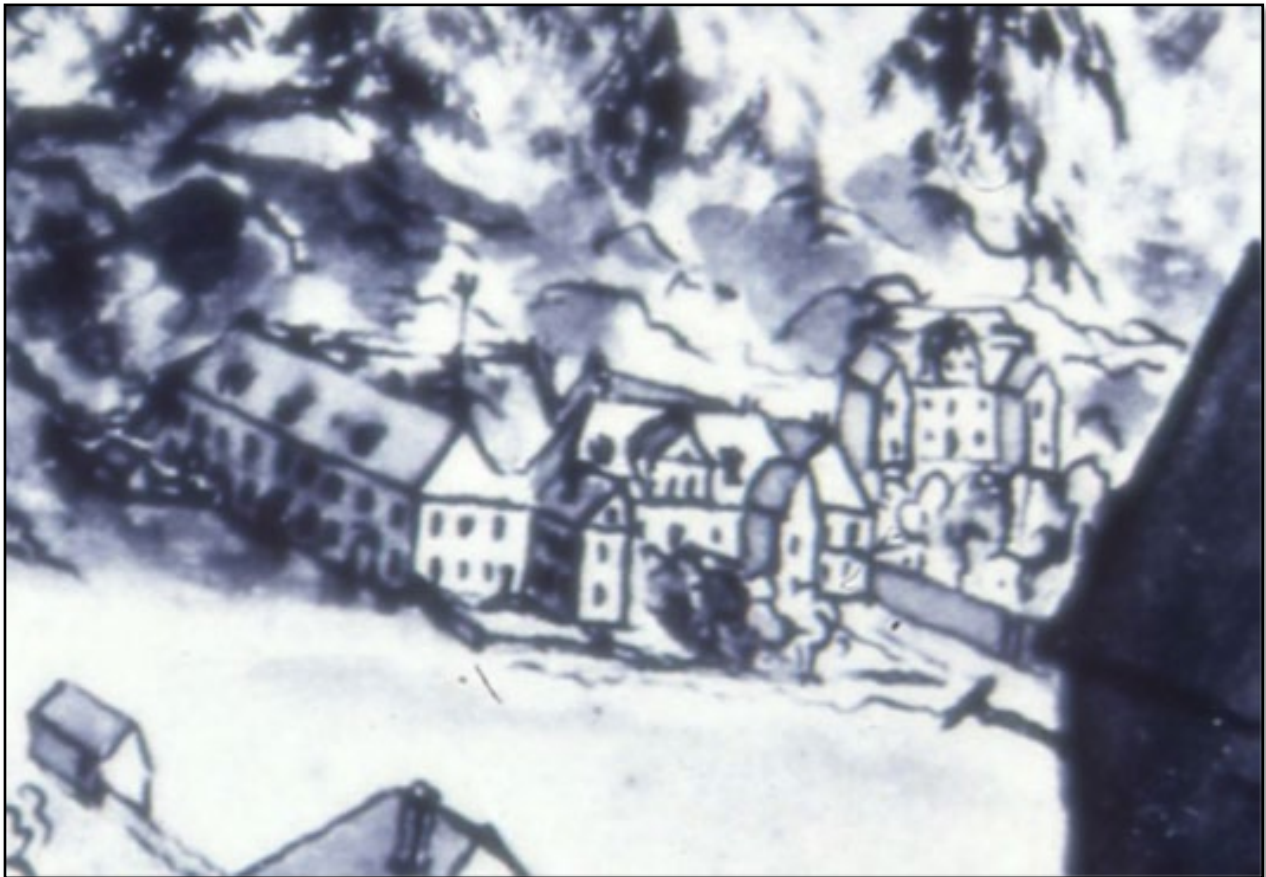
**Figur 8. Samtidig avbildning av steinhuset fra et byprospekt fra første halvdel av 1700-tallet. Herregården i tre i forgrunnen, steinhuset i bakgrunnen. Mathias Blumenthal, Statens Museum for Kunst, København.**

Samtidige avbildninger av steinhuset begrenser seg til en enkel penneskisse av Mathias Blumenthal på et byprospekt fra første halvdel av 1700-tallet. Her ses steinhuset fra sydvest, i bakgrunnen bak herregårdsanlegget. Illustrasjonen viser at steinhuset lå høyt i terrenget og hadde to fulle etasjer, i tillegg antagelig en sokkeletasje. To fløyer med saltak stakk ut på hver side av hovedfasaden, et prinsipp som også var benyttet tidligere på den første herregårdsbygningen. Midt på steinhusets tak var en ark.

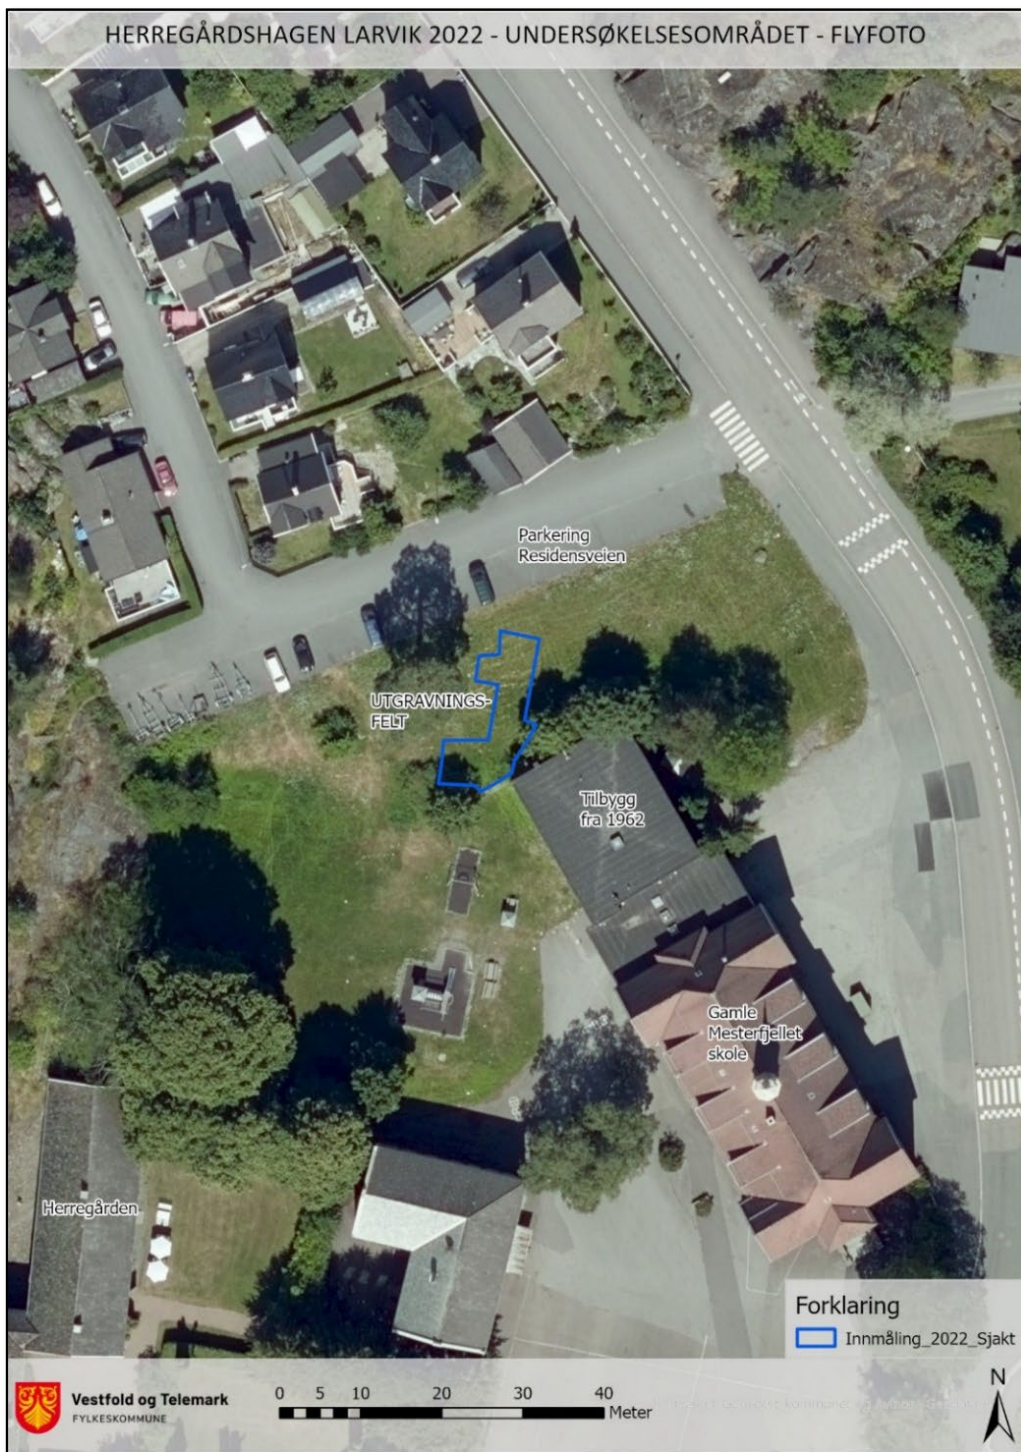
Figur 12. Oversiktsfoto over landskapet rundt undersøkelsesområdet. Sjakten som ble gravd er markert med blått.

Årets undersøkelsesområde lå ved nordvestre hjørne av gamle Mesterfjellet skole. Her er det en skrå bakke med plen, som heller sørover fra parkeringsplassen nederst i Residensveien og ned mot skolebygget. Oppe ved kanten av parkeringsplassen står det et stort furutre som skal bevares. I kant av nordvestre hjørne på skolebygget går det en forstøtningsmur av betong rett vestover. Denne muren skiller mellom nivåer i terrenget nord og sør for muren. Det er ca 1 meter lavere på sørsiden. Muren ble bygget samtidig som tilbygget på nordenden av Mesterfjellet skole på 1960-tallet og er synlig i sørenden av sjakten på bildet i figur 12.

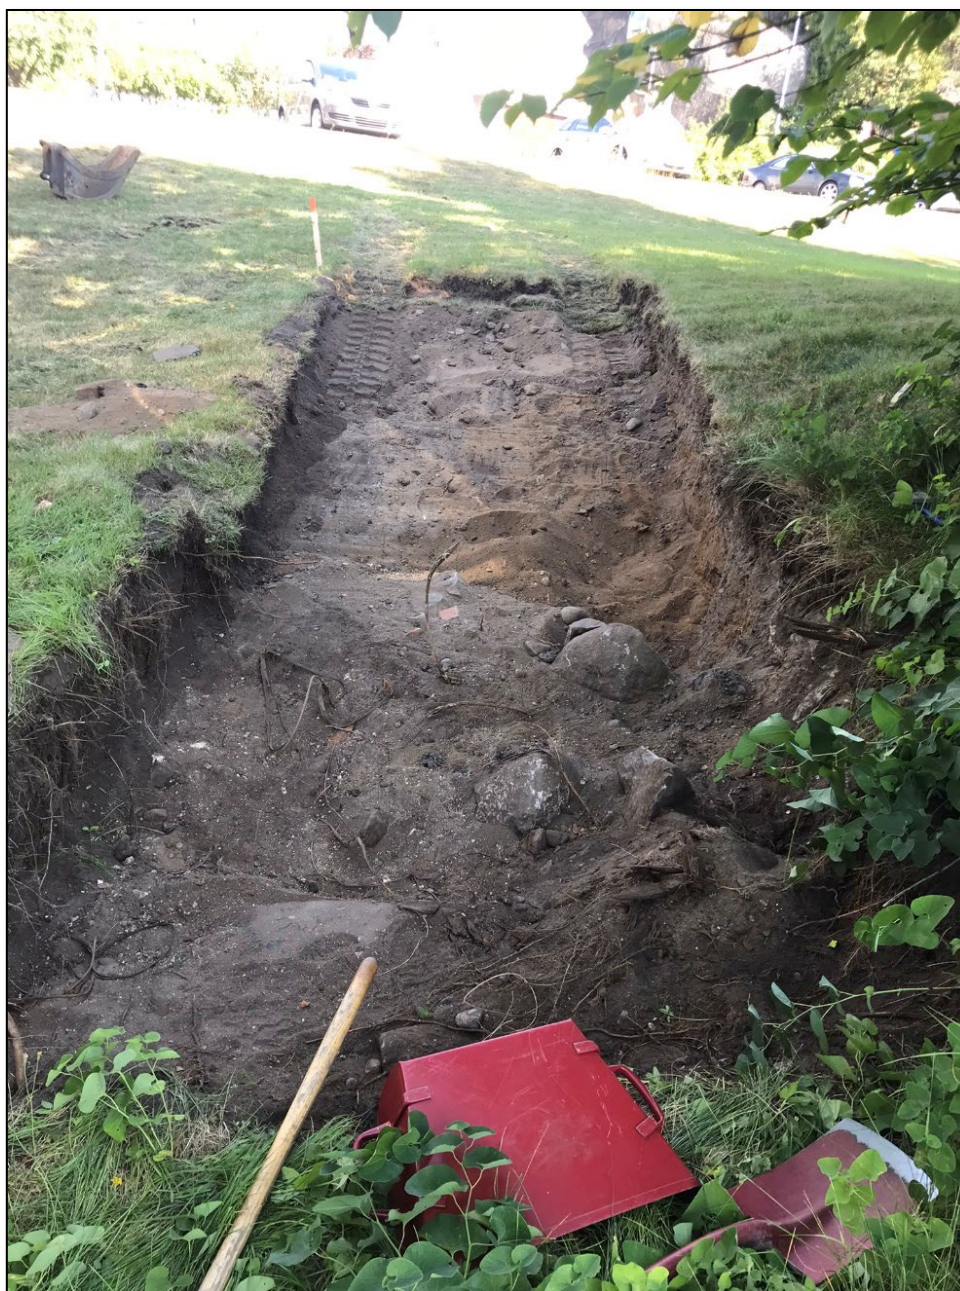
Figur 15. Oppstart på sjakt 1. Jordmassene består av jord, sand, stein, teglstein og sementbiter. I bakgrunnen ses parkeringsplassen nederst i Residensveien. Foto: Julie Askjem, VTFK.

Utgravningen ble som nevnt startet på nordsiden av den moderne støttemuren som ligger ut fra nordvestre hjørnet av 1960-talls-tilbygget på Mesterfjellet skole. Vi startet å grave med en bredde på 2 skuffebredder (2,4 meter) lengst sør i sjakta og noen meter nordover. Det viste seg raskt at det var svært omrotede jordmasser i undersøkelsesområdet – dog var dette forventet i nærheten av skolebygget.

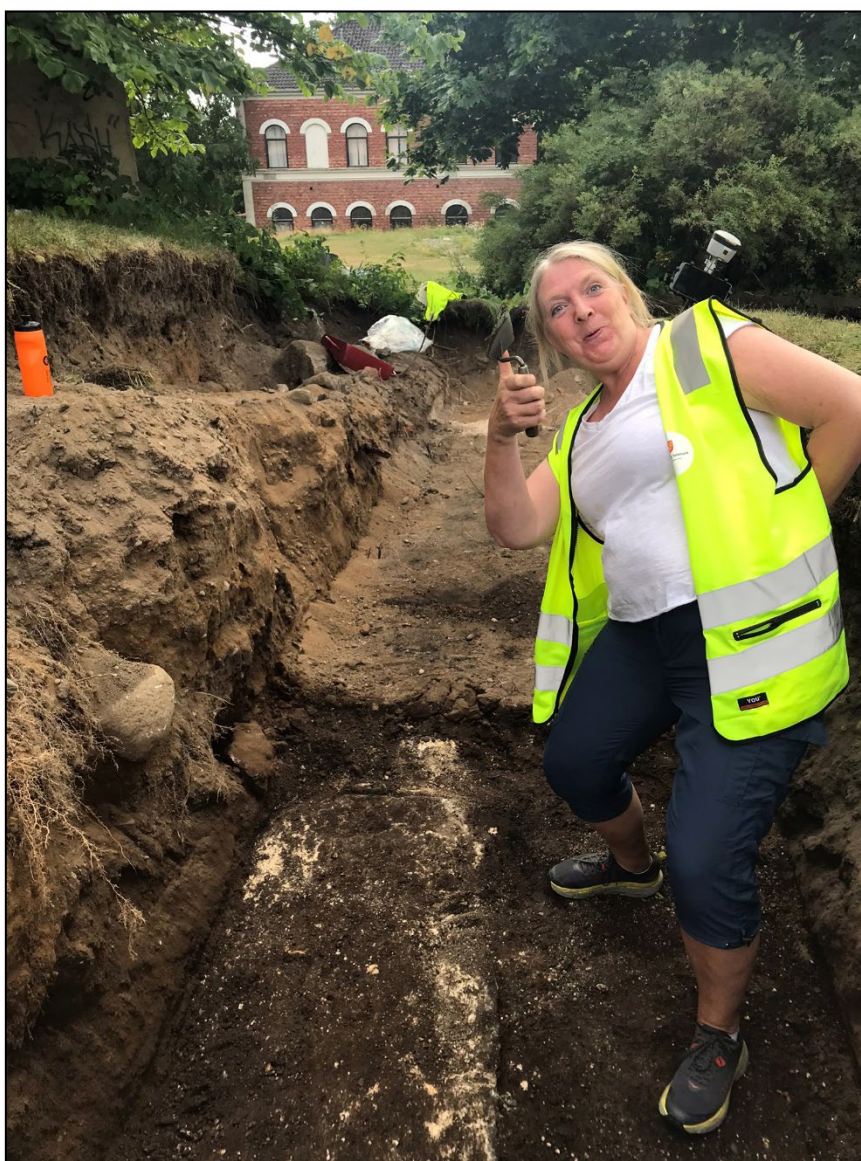
**Figur 16. Fornøyd arkeolog Trude Aga Brun og den tydelige kalkmørtelstripen. I bakgrunnen, helt i enden av sjakta, kan man se starten på kalkmørtellaget som et lyst felt i undergrunnen. Bildet er tatt mot sør. Foto: Julie Askjem, VTFK.**

Under nordvestre del av kalklaget lå det noen større steiner med tilnærmet flat overflate. Området var omrotet og delvis ødelagt av byggegropa til skolebygget og det som viste seg å være en moderne øst-vestgående grøft, men ved å fortsette sjakta nordnordøstover, kunne vi følge en stripe med mørtel i et ellers mørkt og kullblandet jordlag. Etter ivrig krafsing viste det seg å være en tydelig steinrekke med kalkmørtel over og mellom steinene, og vi konkluderte fornøyd med at vi hadde en skikkelig mur! Muren fikk navnet Grunnmur 1 og er markert med blått i figur 14.

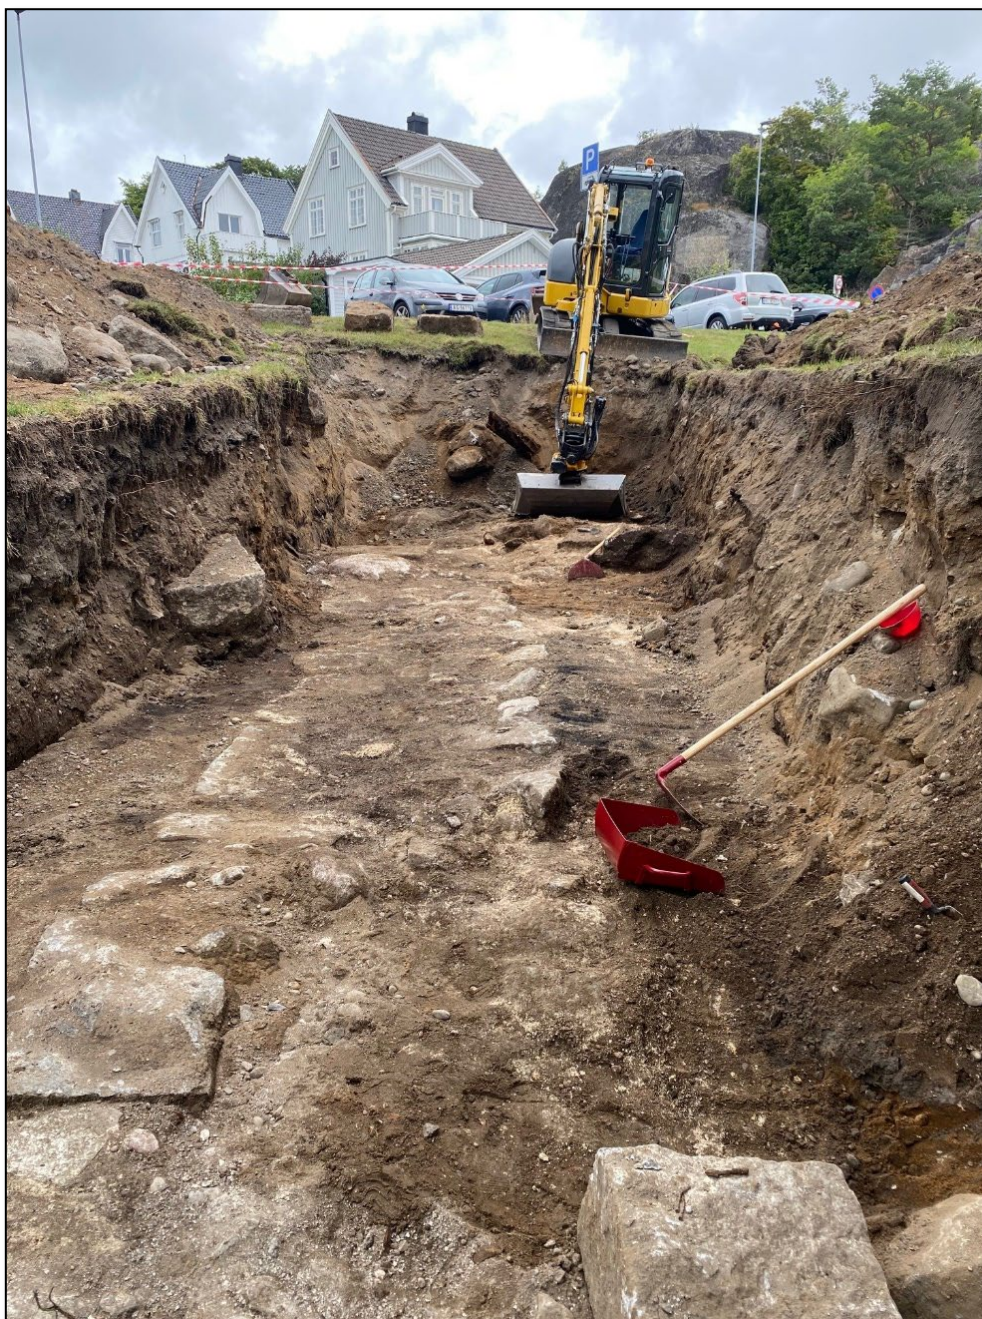
**Figur 17.** Bildet viser sjakta med grunnmur 1 sett mot nord, og viser tykkelsen på jordlaget over murrestene. Murens bredde er ca 1,5 meter, og vi ser at den er tydelig kassemurt. Foto: Trude Aga Brun, VTFK.

Den totale lengden på grunnmur 1 var ca 12 meter, og det tok oss flere dager å avdekke så langt. Laget med fyllmasser over muren ble tykkere jo lenger nord vi gravde, og endte på 1,8 meter lengst nord i den åpnede sjakta. Pga tykkelsen på fyllmassene gravde vi først lengden av sjakta i bare én skuffebredde (1,2 meter), men ønsket om å finne bredden på muren gjorde at vi doblet sjaktebredden og avdekket hele muren. Bredden var ca 1,5 meter, og kantene svært tydelige etter opprensning av jordlaget. Toppen på muren ligger etter innmåling på 18,8-18,9 meter over havet.

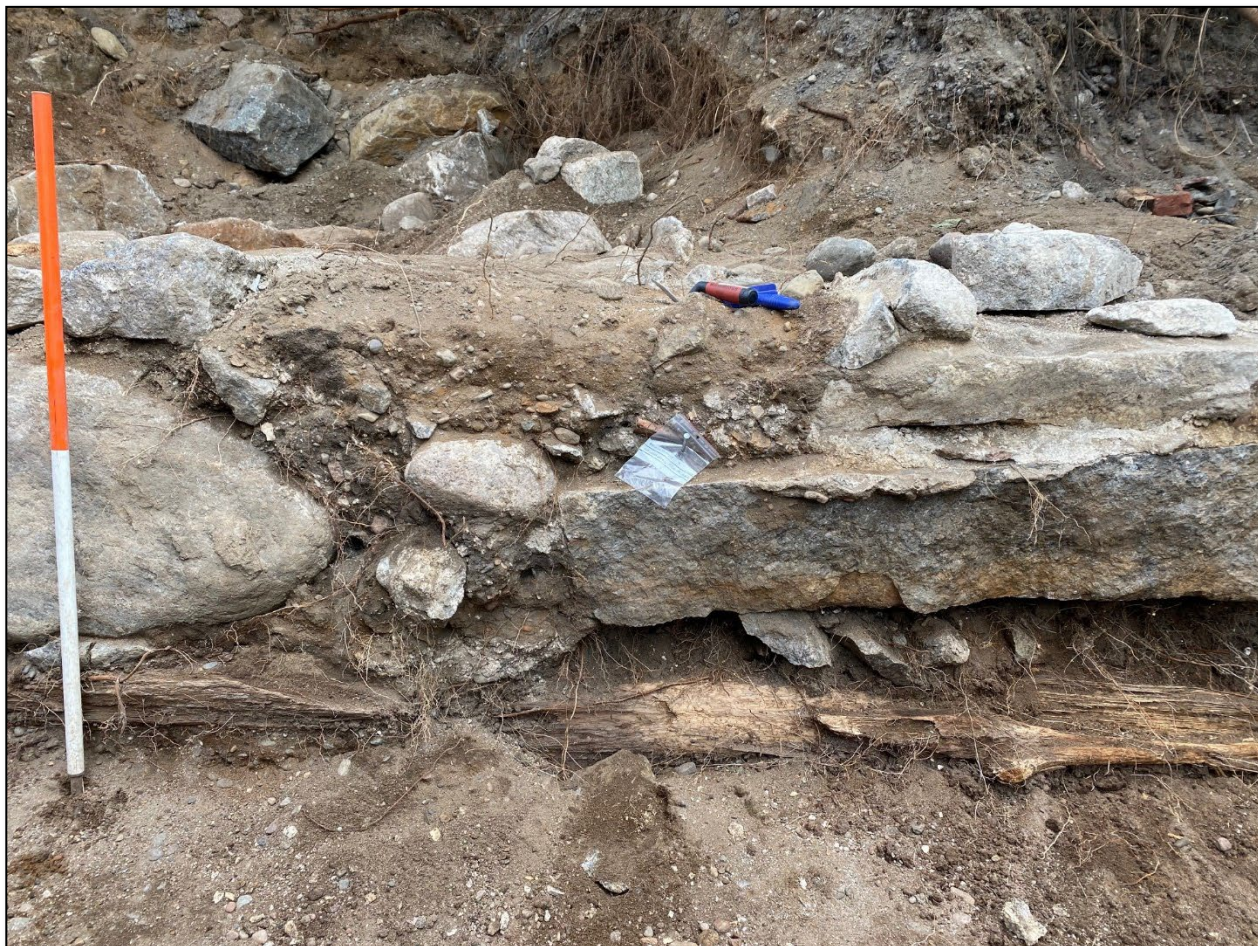
**Figur 18. Grunnmur 1 i sørenden. Den rød-hvite målestangen er 1 meter lang. Foto mot øst. Fotograf: Trude Aga Brun, VTFK.**

I sør gravde vi etter hvert dypere på vestsiden av muren for å finne gjenværende høyde/dybde. De søndre ca 3 meterne av muren ble avdekket ned til undergrunnen, som lå 0,7-0,8 meter under overflaten på murverket. Under steinmuren lå en overraskelse: store tømmerstokker.

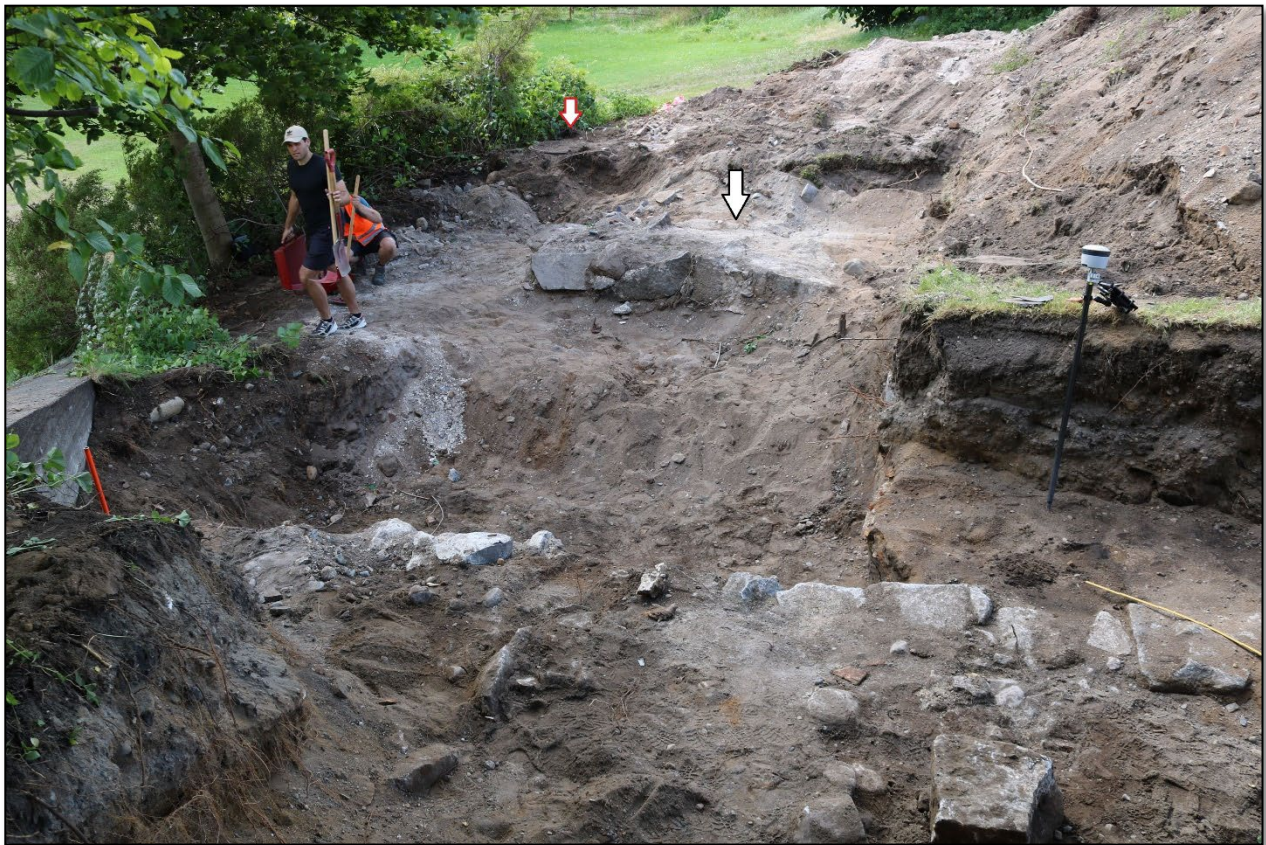
**Figur 19. Grunnmur 2 bak i bildet, markert med hvit pil. Lenger bak er kummene tilhørende VA-ledningen markert med rød-hvit pil. I forgrunnen ser vi sørenden av grunnmur 1. Bildet er tatt mot vest. Foto: Aleksander Oxholm, Vestfoldmuseene.**

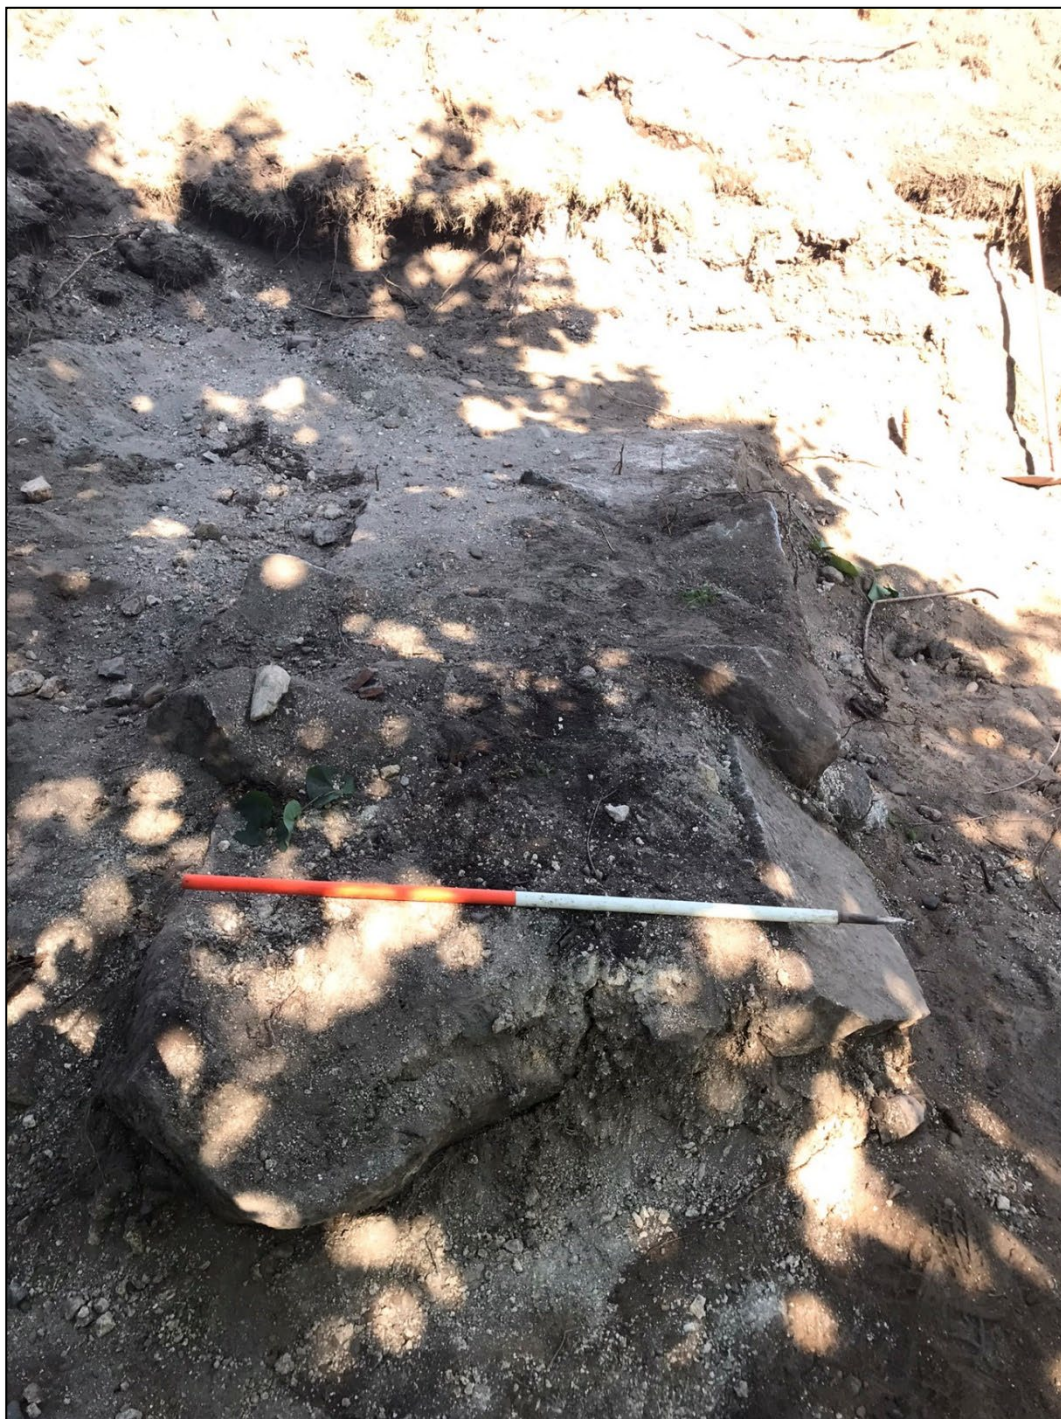
Figur 20. Grunnmur 2 sett fra sørenden. Den rød-hvite målestokken er 1 meter lang. Dessverre var lysforholdene dårlige under dokumentasjonen, med skarp sol og skygger. Foto mot nord. Fotograf: Julie Askjem, VTFK.

Bunnen av grunnmur 2 lå ca 0,3 meter grunnere i undergrunnen enn bunnen av grunnmur 1. I området mellom murene var det stort sett sandmasser, men i et belte på 0,5-0,8 meters bredde parallelt med murene var det spor etter et enkelt kulesteinsgulv fra nederst på grunnmuren. Kulesteinsgulvet var lagt skrånende østover, antagelig som tilpasning mot bunnen på grunnmur 1 som ligger dypere, men her var ikke bevart spor av gulv.

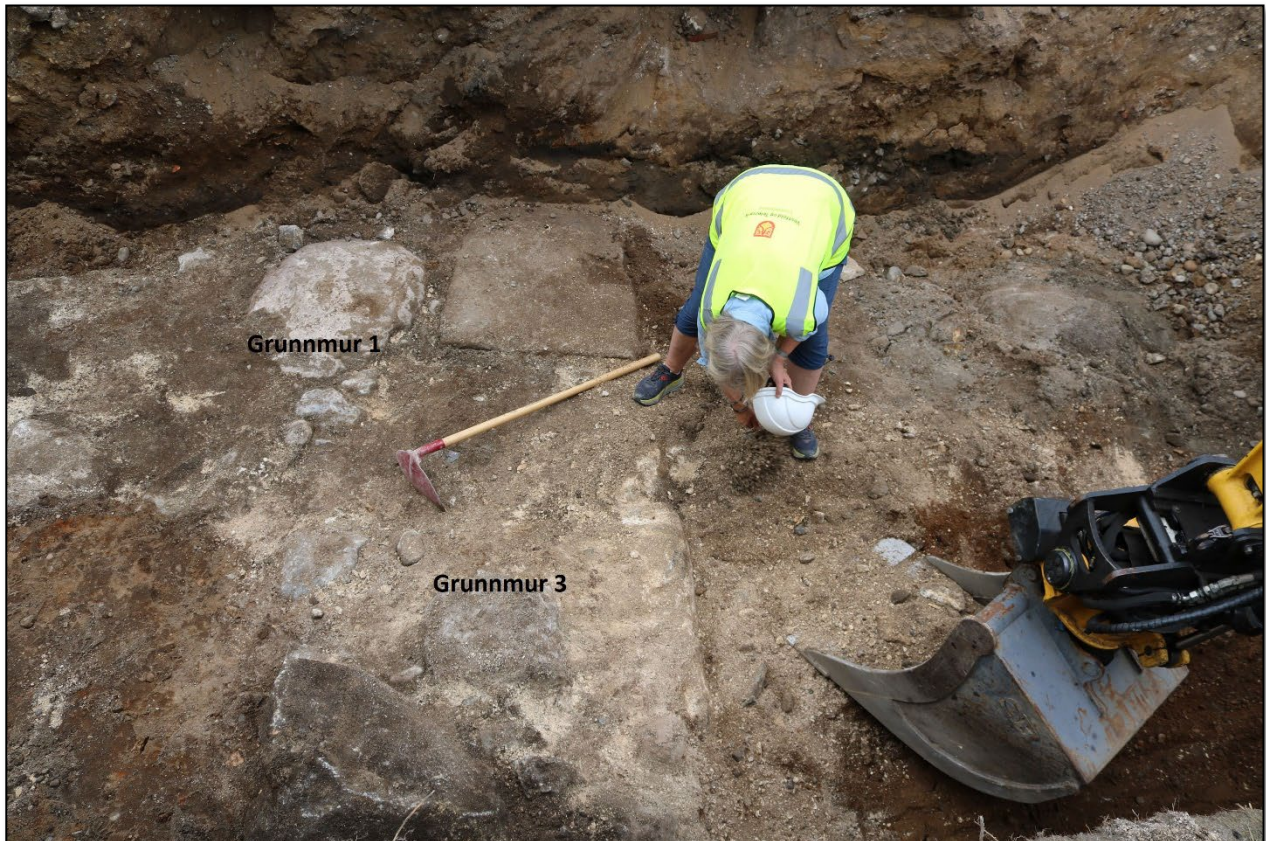
**Figur 21. Grunnmur 3 er avdekket og synlig i fremkant av bildet. Den store flate hjørnesteinen i NV-hjørnet av grunnmur 1 ligger bak i bildet. Foto tatt mot vest. Fotograf: Aleksander Oxholm, Vestfoldmuseene.**

Ved opprensning av jordmassene i nordre del av grunnmur 1 dukket det opp en spesielt stor og flat stein. Den så ut til å kunne være en hjørnestein. Videre fjerning av jordmasser avdekket steiner på østsiden av grunnmur 1 sin ytterkant. Vi hadde et hjørne, og murverk som lå på tvers av grunnmur 1. Muren som gikk østover fikk navnet grunnmur 3. Overkant (toppen på muren) lå i samme høyde som grunnmur 1.

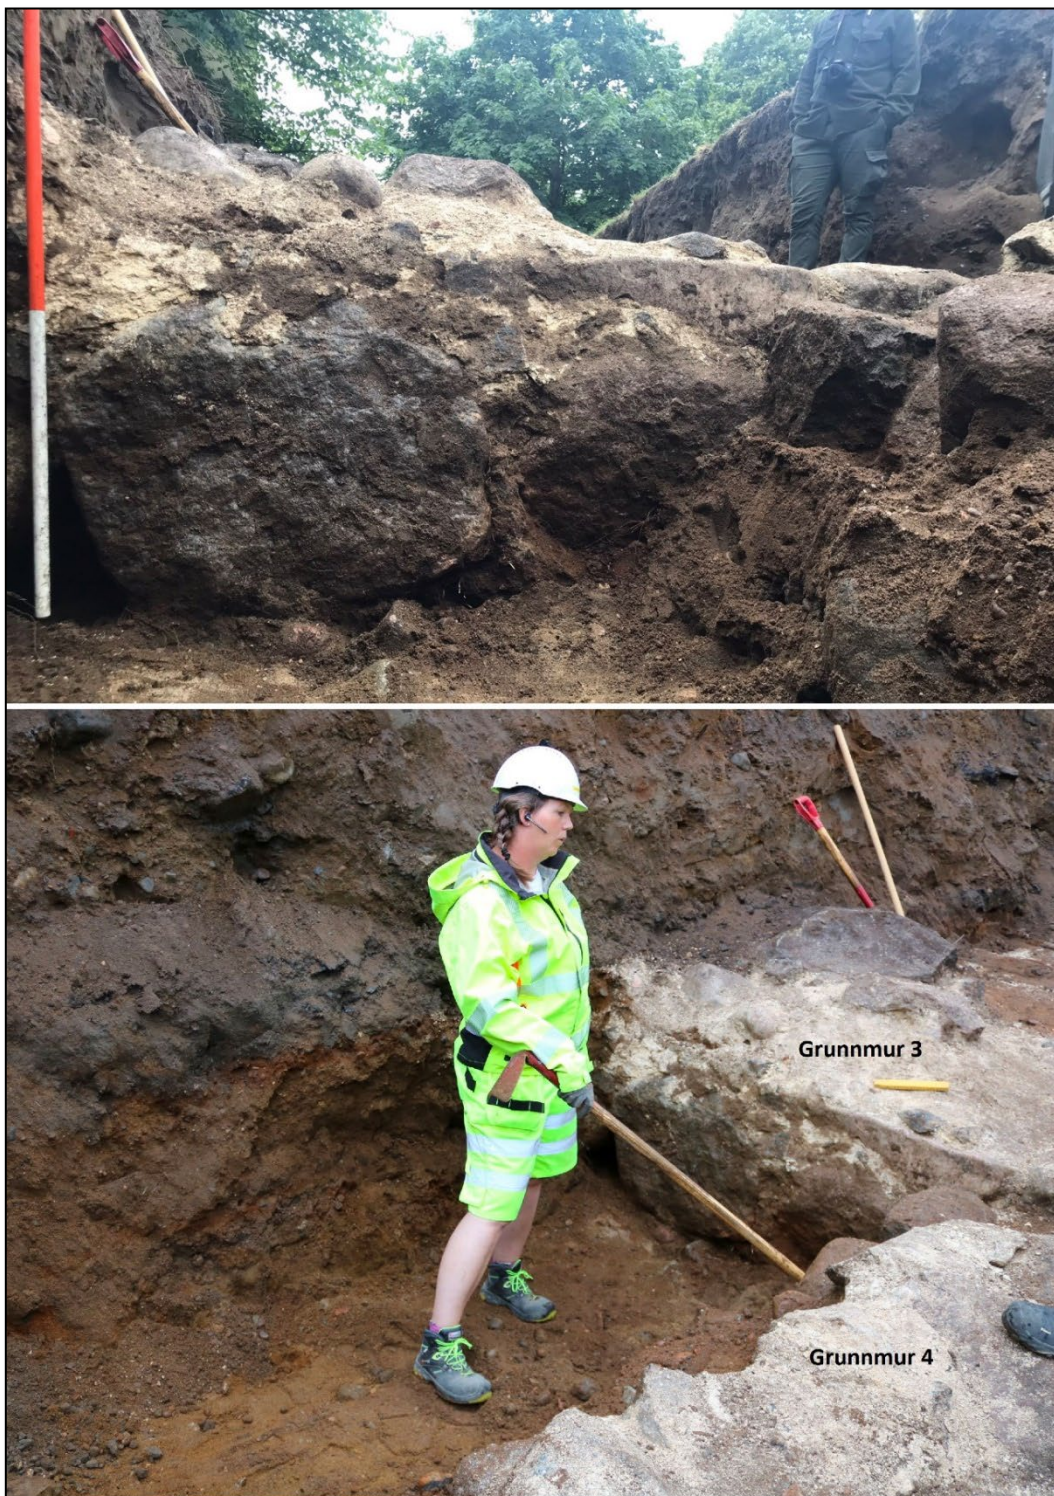
Figur 22. Etter fjerning av jordmasser nord for grunnmur 3. Øverst: Grunnmur 3 med stående rød-hvit målestokk. Nederst: I profilen bak arkeolog Julie Askjem ser man de ulike lagene med fyllmasse som er lagt over murene gjennom tidene. Grunnmur 3 til høyre i bildet, grunnmur 4 i forgrunnen. Foto mot sørøst. Fotograf: Trude Aga Brun, VTFK.

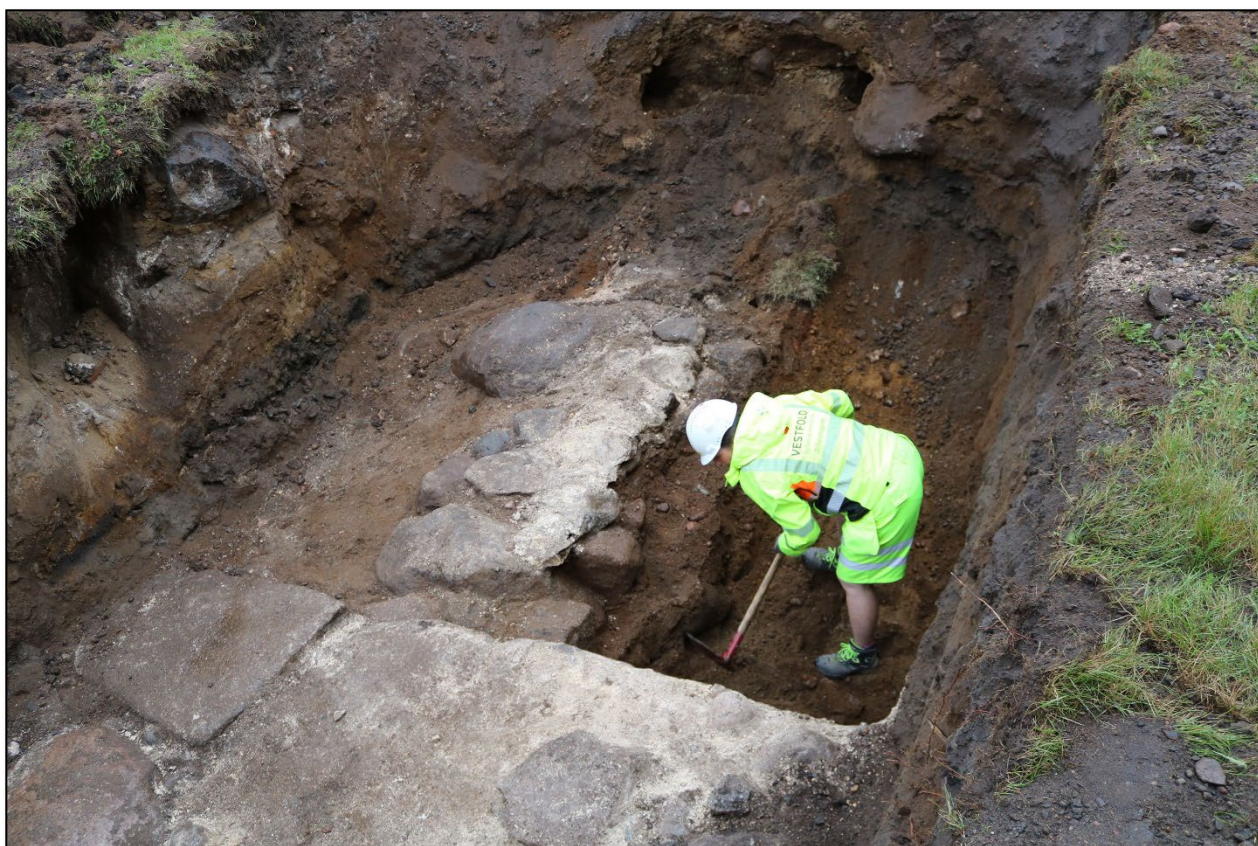
Figur 23. Grunnmur 4 avdekket nordover. I forgrunnen hjørnet med grunnmur 1 og 3. Foto mot nord. Fotograf: Aleksander Oxholm, Vestfoldmuseene.

Det er godt mulig at det har vært et hjørnefremspring (risalitt) her på nordvestre side av steinhuset. Vi vet fra illustrasjonen til Blumenthal at det har vært tilsvarende fløyer på sydsiden av steinhuset, noe også Hansteens oppmåling av ruinen bekreftet. Den stående Herregården har tilsvarende fløyer på sydfasaden.

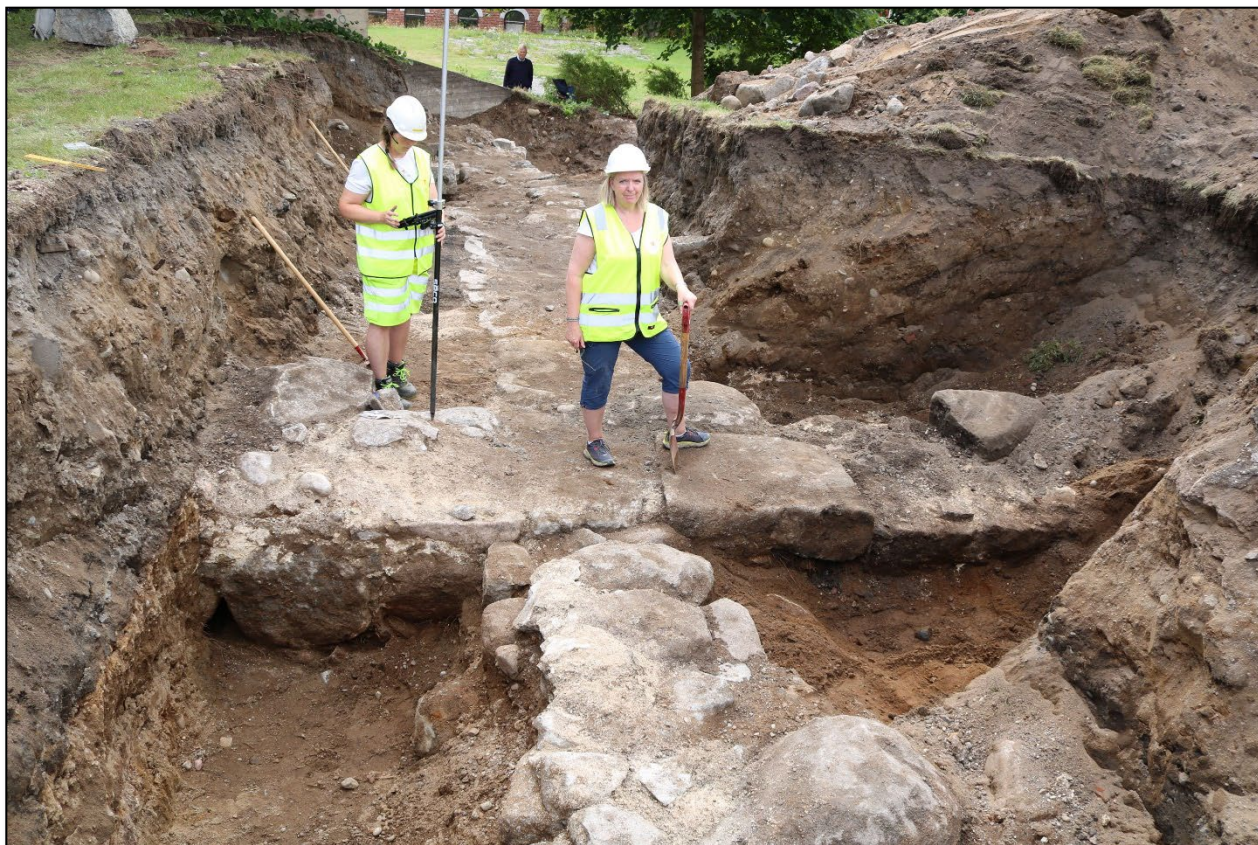
Figur 24. Trude Aga Brun (med spade) står på krysset mellom grunnmurene 1, 3, 4 og 5. Grunnmur 5 går ut mot høyre bildekant, grunnmur 4 er i forgrunnen, grunnmur 3 går mot venstre bildekant og grunnmur 1 går bakover i bildet. Foto mot sør. Fotograf: Aleksander Oxholm, Vestfoldmuseene.

Det er lite trolig at det finnes så mye mer igjen av muren videre østover, pga grøfta som ble gravd da VA-ledningen ble lagt. Ytterkanten på denne grøfta starter omtrent der vi avsluttet vår utgravning, og gravingen av VA-ledningen har nok ødelagt mesteparten av murene fra vestfløyen – om de ikke allerede var borte.

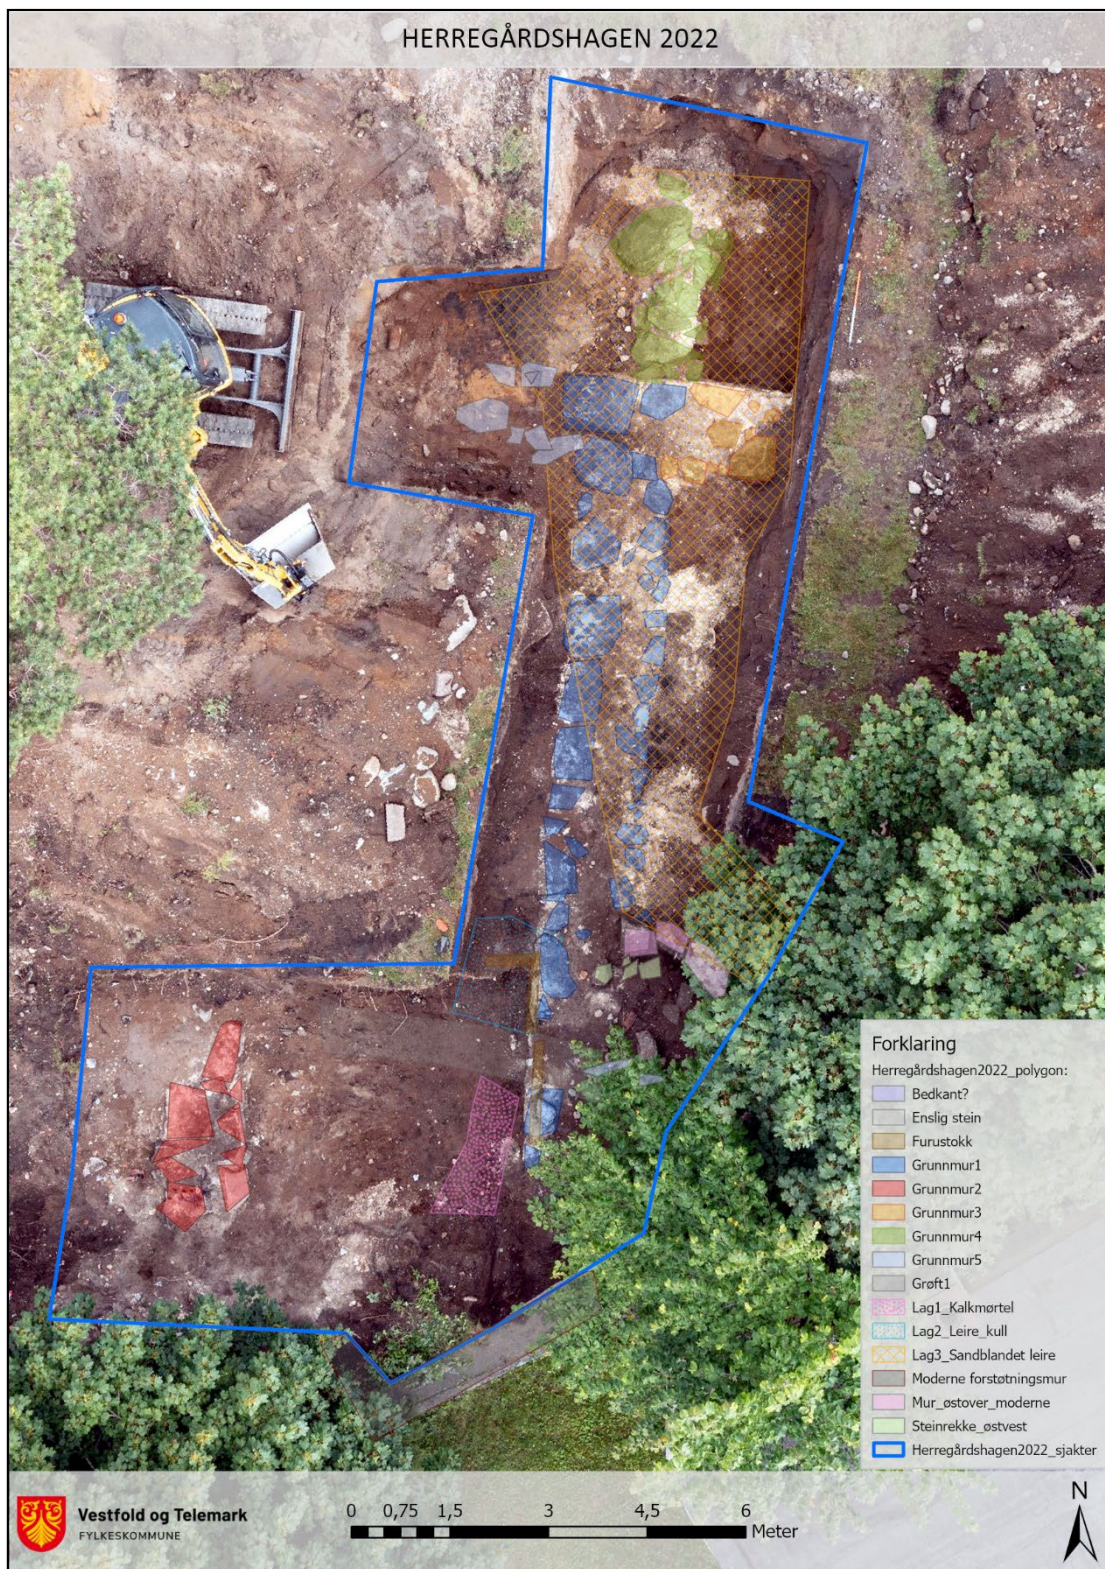
Figur 25. Dronefoto av murene med innmålingene lagt oppå. Foto: Rune Nordseter, VTFK.
