# Arkeologisk utgravning i Herregårdshagen 2022 Rapport

Herregårdshagen i Larvik

Saksnummer:	20/30198	Prosjektnummer:	
Kommune:	Larvik	Gnr./Bnr.:	3020/773
Rapportdato:	15.08.2022- 31.04.2023	Rapportansvarlig:	Bjørn Anders Fredriksen, Julie Øhre Askjem, Trude Aga Brun, Annegreth Dietze-Schirdewahn

<b>Faglige konklusjoner:</b>	Det ble funnet spor etter Grev Gyldenløves steinhus innenfor det undersøkte området. Store deler av murene er ødelagt av nyere byggevirkosomhet.
------------------------------	--

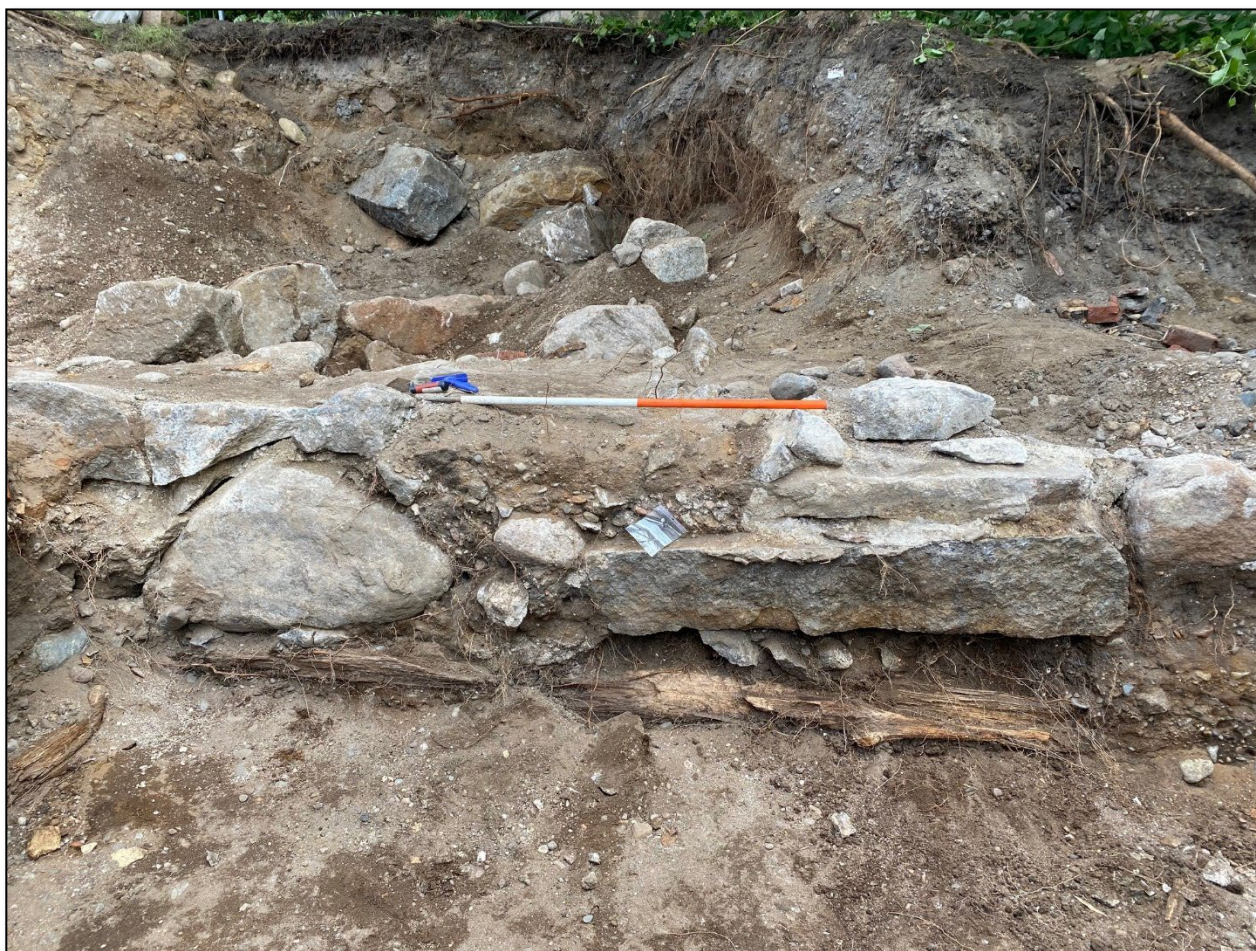
Figur 30. Foto som viser sørenden av grunnmur 1 med tømmerstokkene under. Den rød-hvite stangen er 1 meter lang. Lengst til venstre i bildet er det så vidt synlig en tømmerstokk som ligger vinkelrett på muren. Foto: Trude Aga Brun, VTFK.

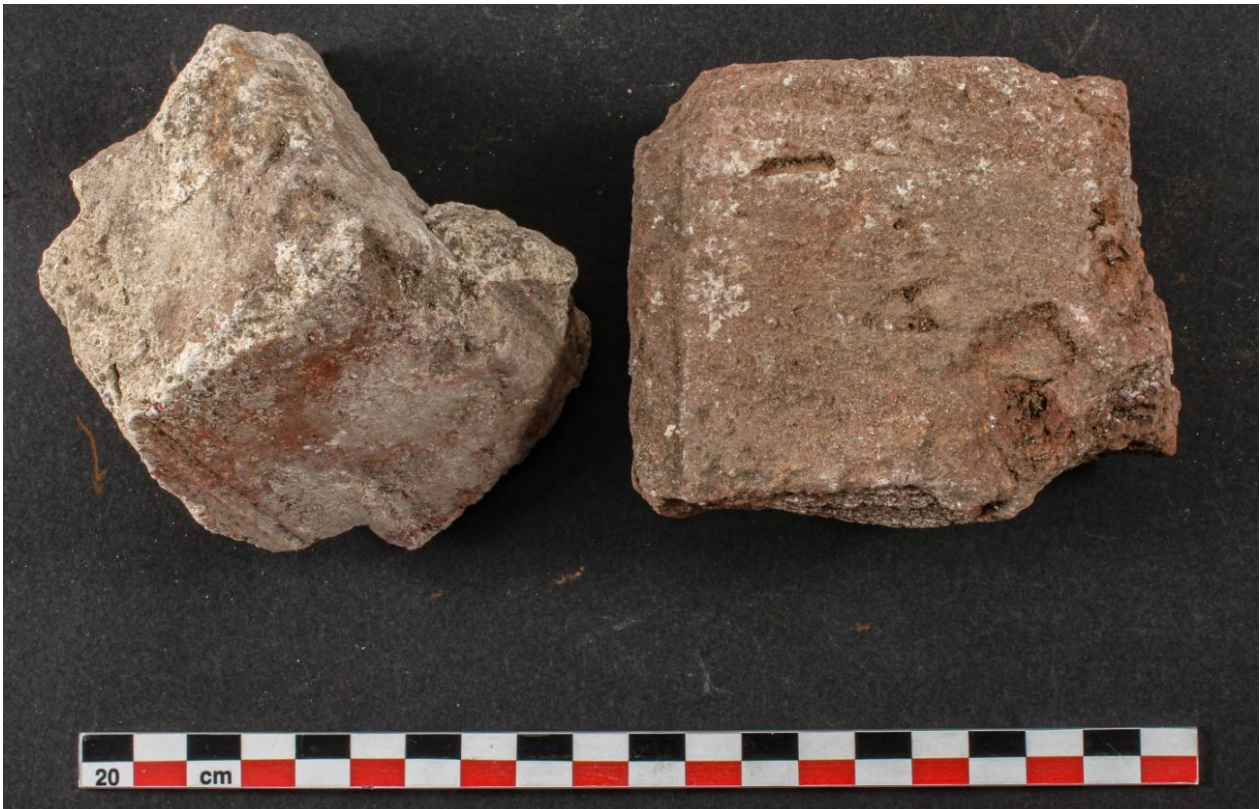
**Figur 31. To teglstein fra rivingslag sørvest for ruinen. Denne typen teglstein er av god kvalitet. Foto: Rune Nordseter, VTFK.**

Figur 31 viser fragmenter av to teglsteiner fra rivningslag sørvest for grunnmur 1. Det ble kun funnet noen få av disse i rivningsmassene. Denne typen teglstein er hardt brent og er av god kvalitet. Teglsteinen til venstre med kalkpuss og pussfuger viser opprinnelig fasadedekor med rustrød fargesetting. Det er laget riller i pussen som dekor, trolig for å etterlikne murstein. Det er ca 5,5 cm mellom rillene. Teglsteinen til høyre i bildet har en nedsenking langs kanten.

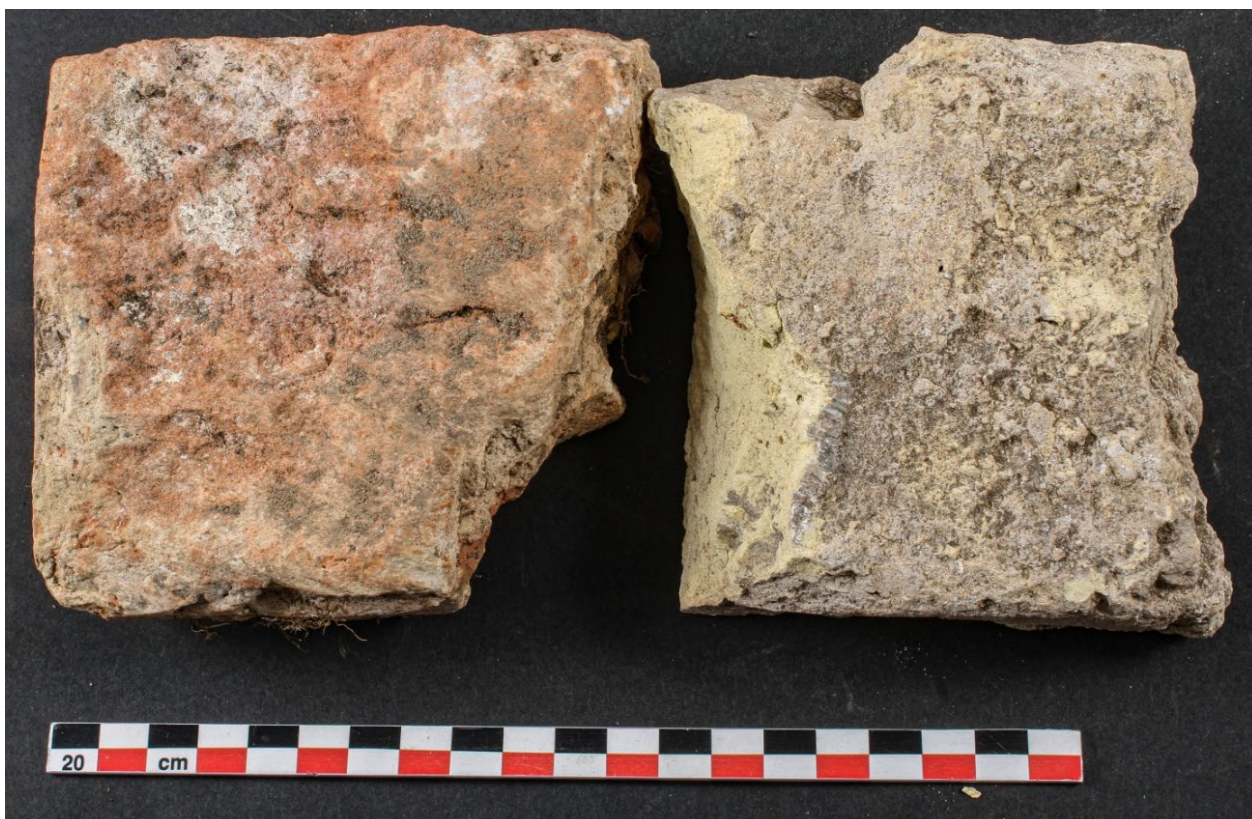
Figur 32. To ulike lyse teglstein fra rivingslag etter Steinhuset: en rødoransje og en gul. Disse er av dårligere kvalitet enn teglsteinene i figur 31. Foto: Rune Nordseter, VTFK.

Figur 32 på neste side viser en annen type teglstein. Denne typen vi fant mange flere av, og de er av mye dårligere kvalitet. Disse bærer preg av å være grovere tilformet, håndlaget og er ganske porøse. De har magring av ulik størrelse og består av gulbrun leire som er dårlig brent. Dette er en type teglstein som var mye billigere enn de rustbrune i figur 31.

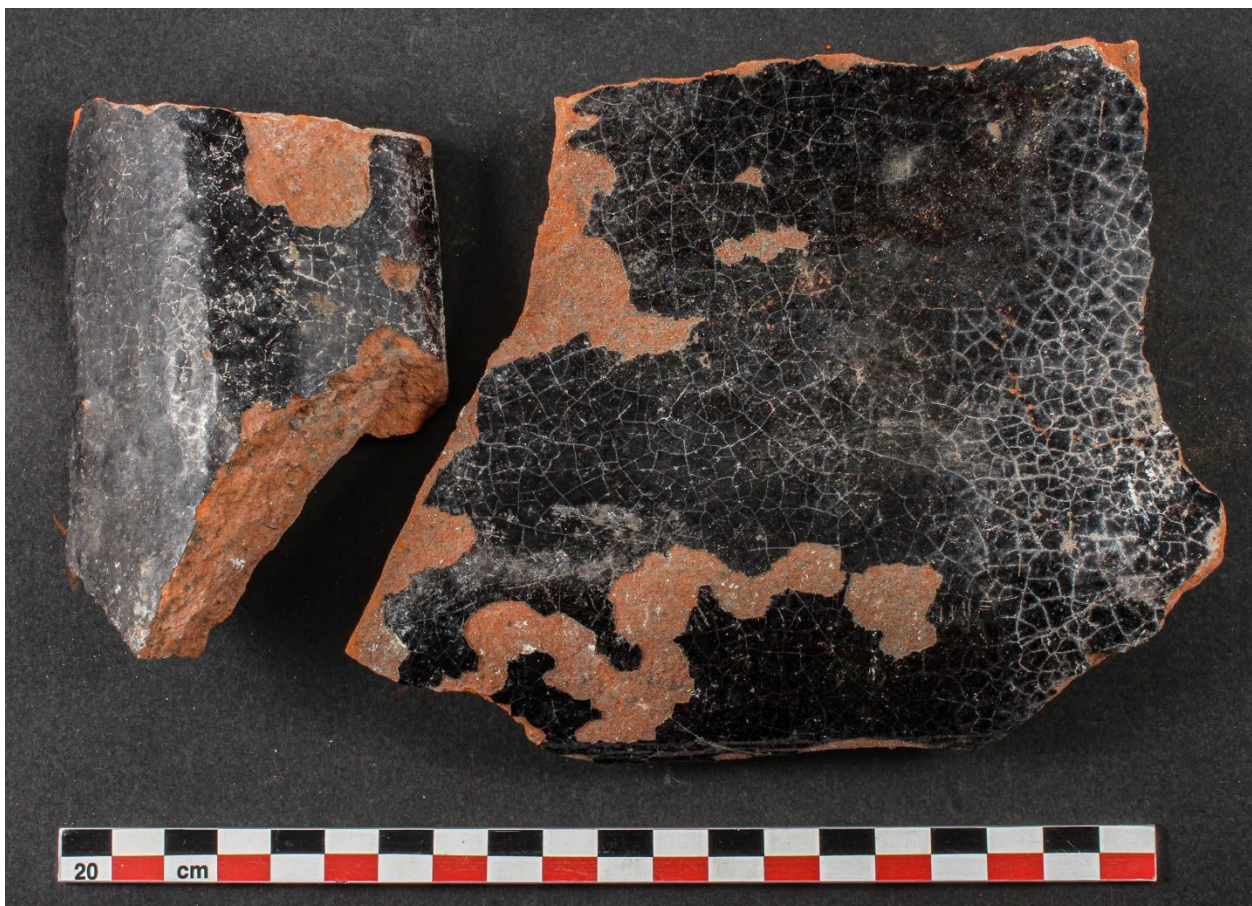
Figur 33. Glaserte takstein. Foto: Rune Nordseter, VTFK.

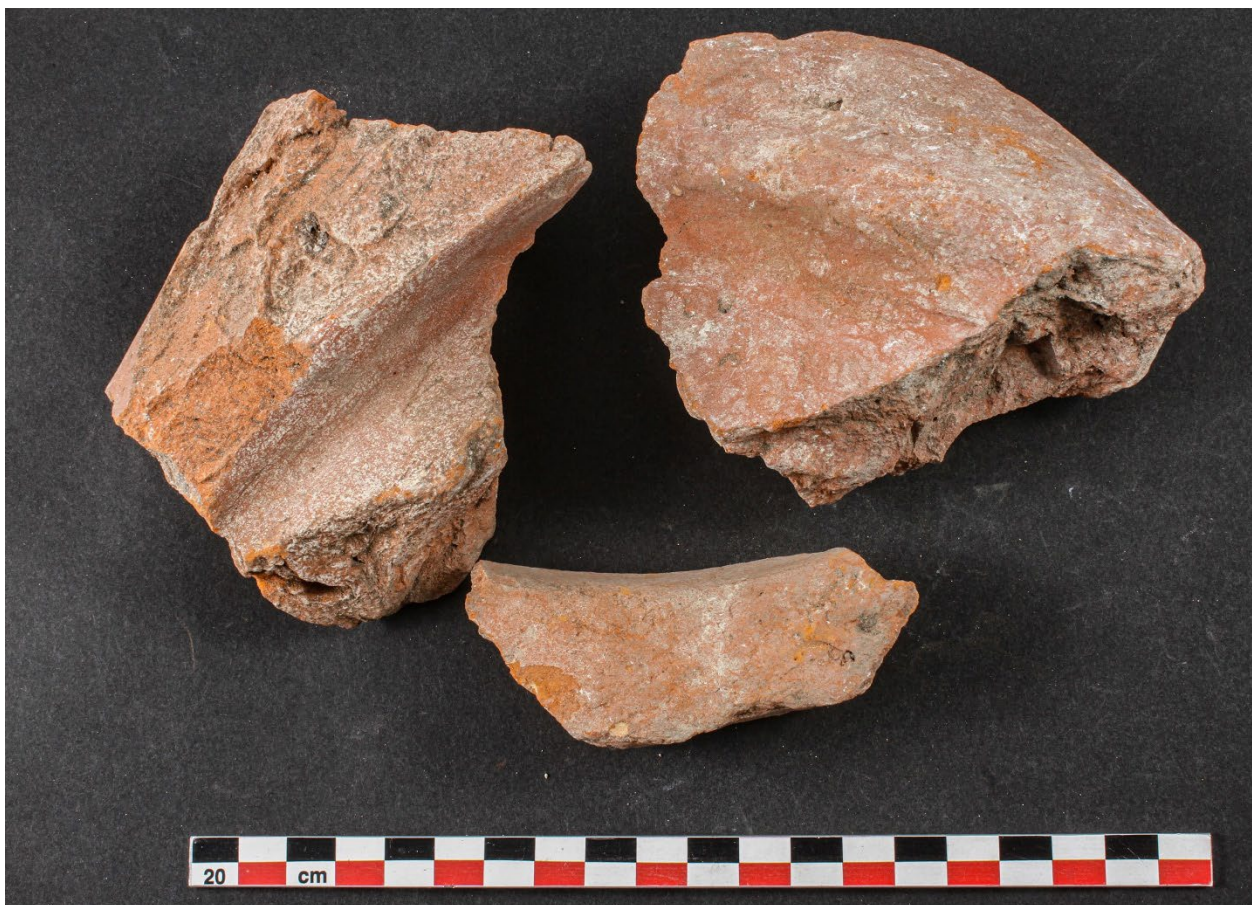
Figur 34. Fragmenter av tilformet tegl. Disse har buede former og kan ha vært del av fasadedekor. Arkivfunn belegger at det har vært skulpturutsmykking på fasaden. Foto: Rune Nordseter, VTFK.

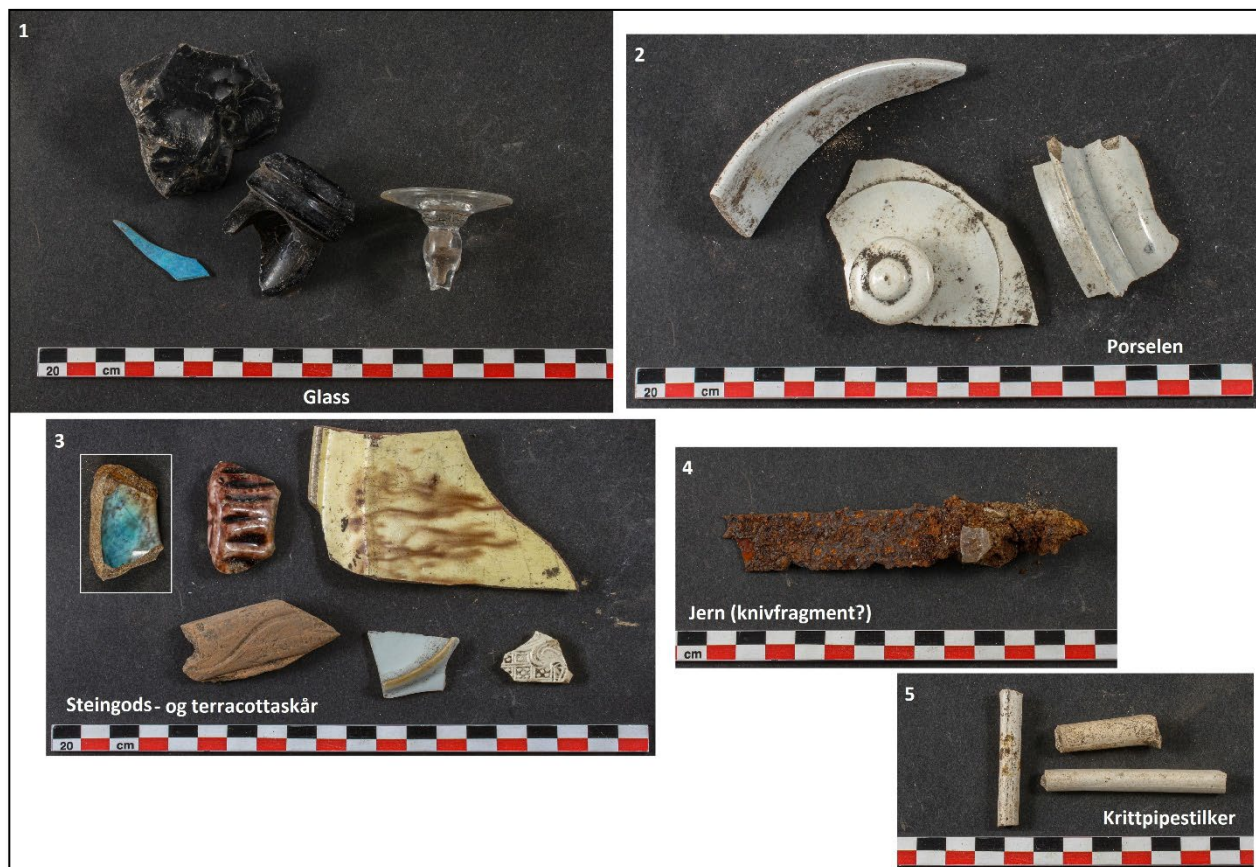
**Figur 35. Diverse gjenstander fra jordmassene rundt steinmurene. Fotograf: Rune Nordseter, VTFK.**

Bilde 1. Diverse glassfragmenter: en glassklump, tuten på en flaske, et turkis tynt glasskår med glasspest og stetten på et lite glass.

I jordmassene over og rundt steinmurene ble det funnet noen gjenstander, men ingen av dem har noen god kontekst som tilsier hvor de har tilhørt. Vestfoldmuseene hadde et «Arkeolog for en dag»-arrangement, hvor det var mulig for besøkende å være med og sålde jordmasser fra utgravingen. Bildet under viser noen av gjenstandene som dukket opp.
