# **Sjørret i kystvassdragene i Larvik kommune**

# RAPPORT FRA LARVIK KOMMUNE

| <b>Tittel:</b><br><b>Sjørret i kystvassdragene i Larvik kommune.<br/>Utbredelse, bestandssituasjon og trusler.</b> |

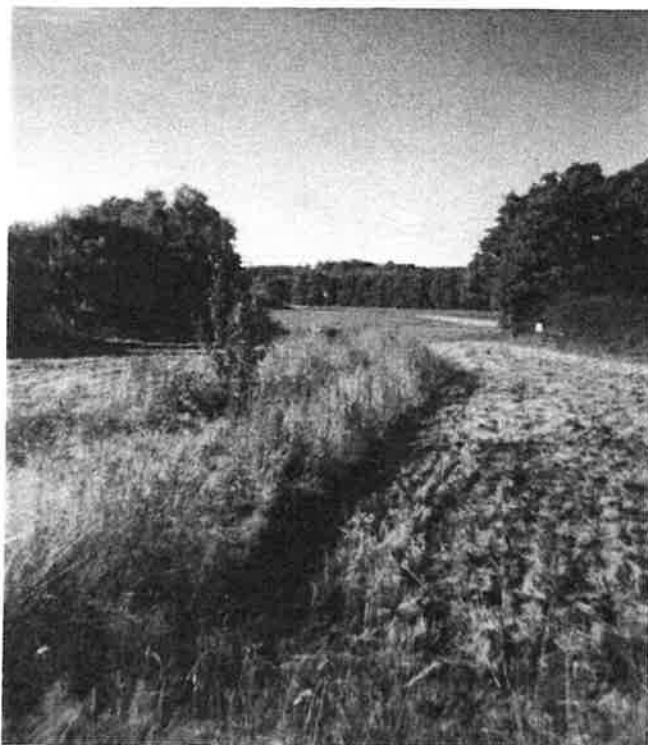
*Bilde 1. Folvikbekken. Bildet viser typiske forhold i Larvik kommunes kystvassdrag: Kanaliserte bekker som renner gjennom intensivt drevne jordbrukslandskap og ingen kantskog. Dette gir svært dårlige gyte- og oppvekstforhold for ørret.*

I tillegg er produksjonen gått ned i de fleste bekkene som det er sjørret i i dag. Dette skyldes bl.a. kanalisering og utretting av elveleiet over store områder, og at kantskogen er borte.

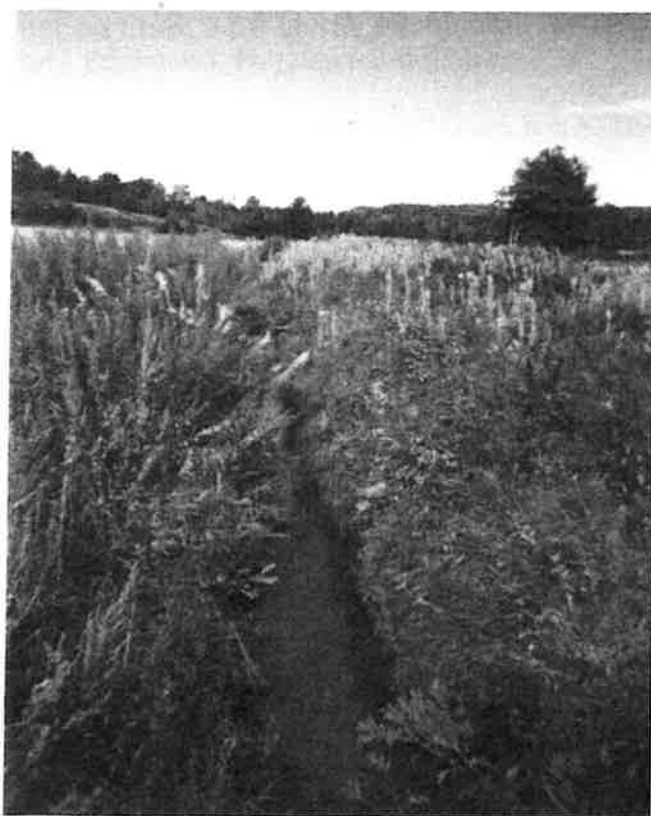
*Bilde 2. Folvikbekken. Bildet viser typiske forhold i Larvik kommunes kystvassdrag: Kanaliserte bekker som renner gjennom intensivt drevne jordbrukslandskap og ingen kantskog. Dette gir svært dårlige gyte- og oppvekstforhold for ørret.*

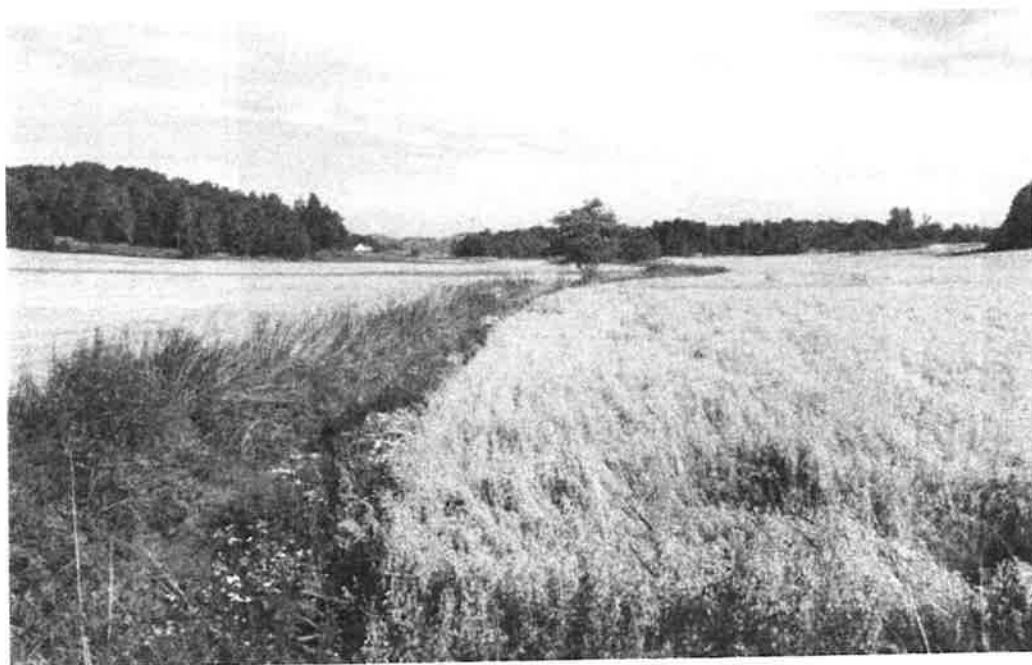
*Bilde 3. Spetalenbekken. Bildet viser typiske forhold i Larvik kommunes kystvassdrag: Kanaliserte bekker som renner gjennom intensivt drevne jordbrukslandskap og ingen kantskog. Dette gir svært dårlige gyte- og oppvekstforhold for ørret.*
