# PROSJEKT INDRE VIKSFJORD

ÅLEGRASSET I VIKSFJORD TRUES AV GRØNNALGER

**En orientering om hva prosjektet  
jobbet med mens det var operativt.**

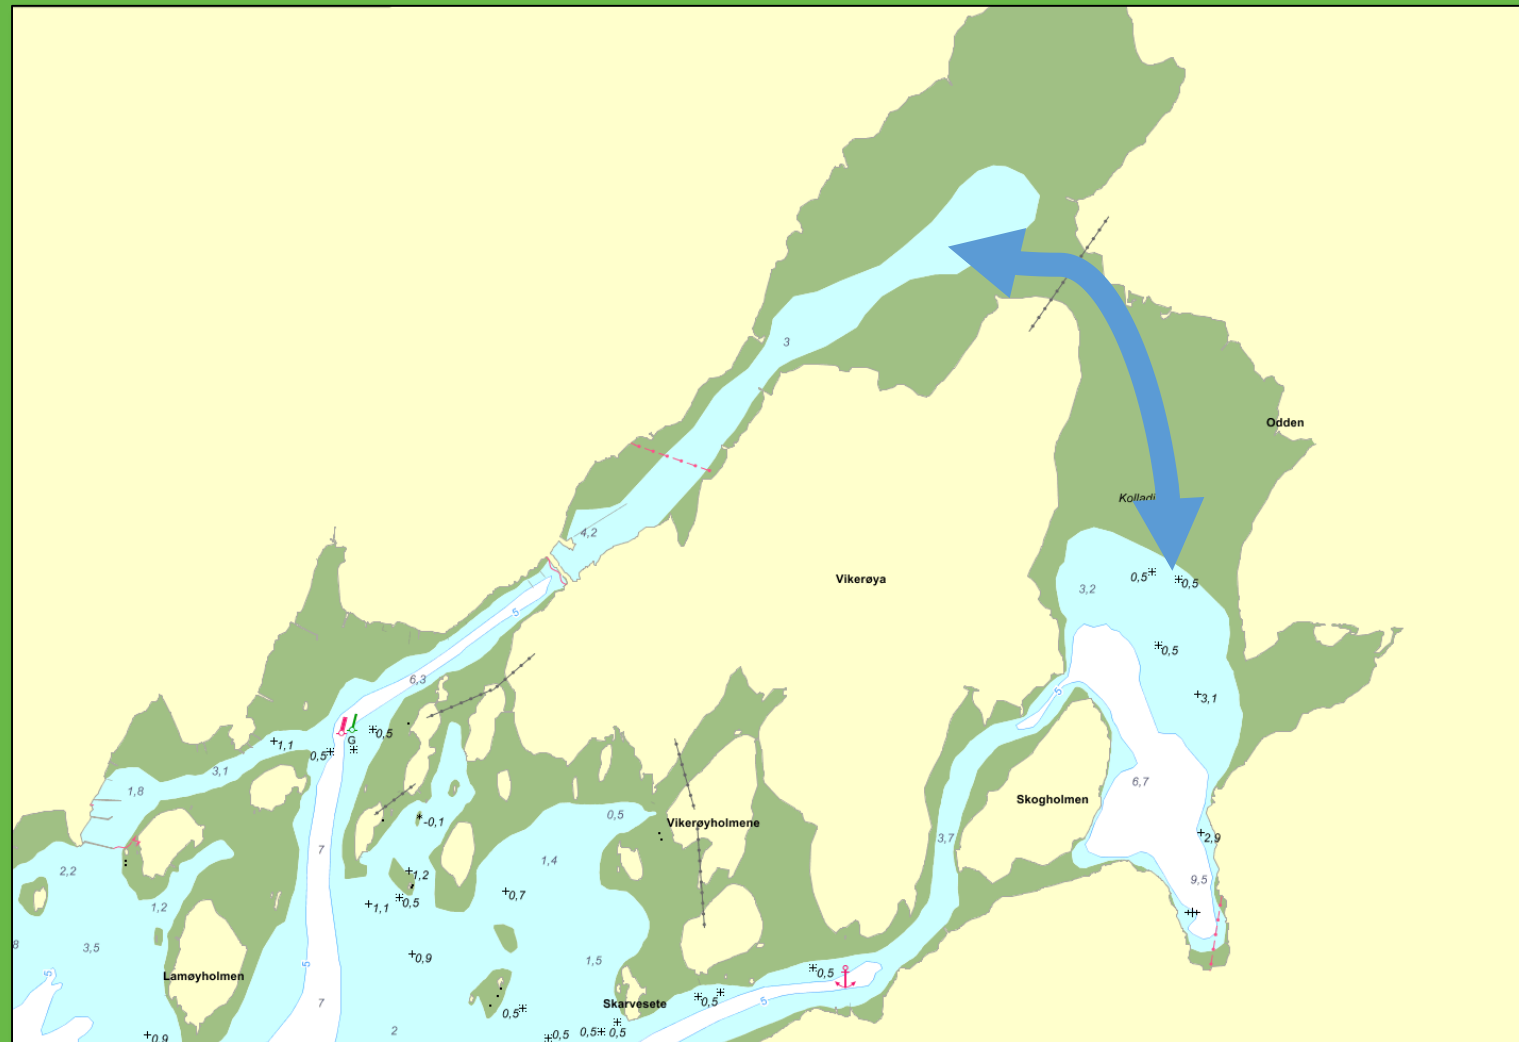
- Mudring av kanal i Klåstadrenna

- HI mente at å mudre en 30m bred, 1m dyp og ca 500m lang kanal var løsningen.

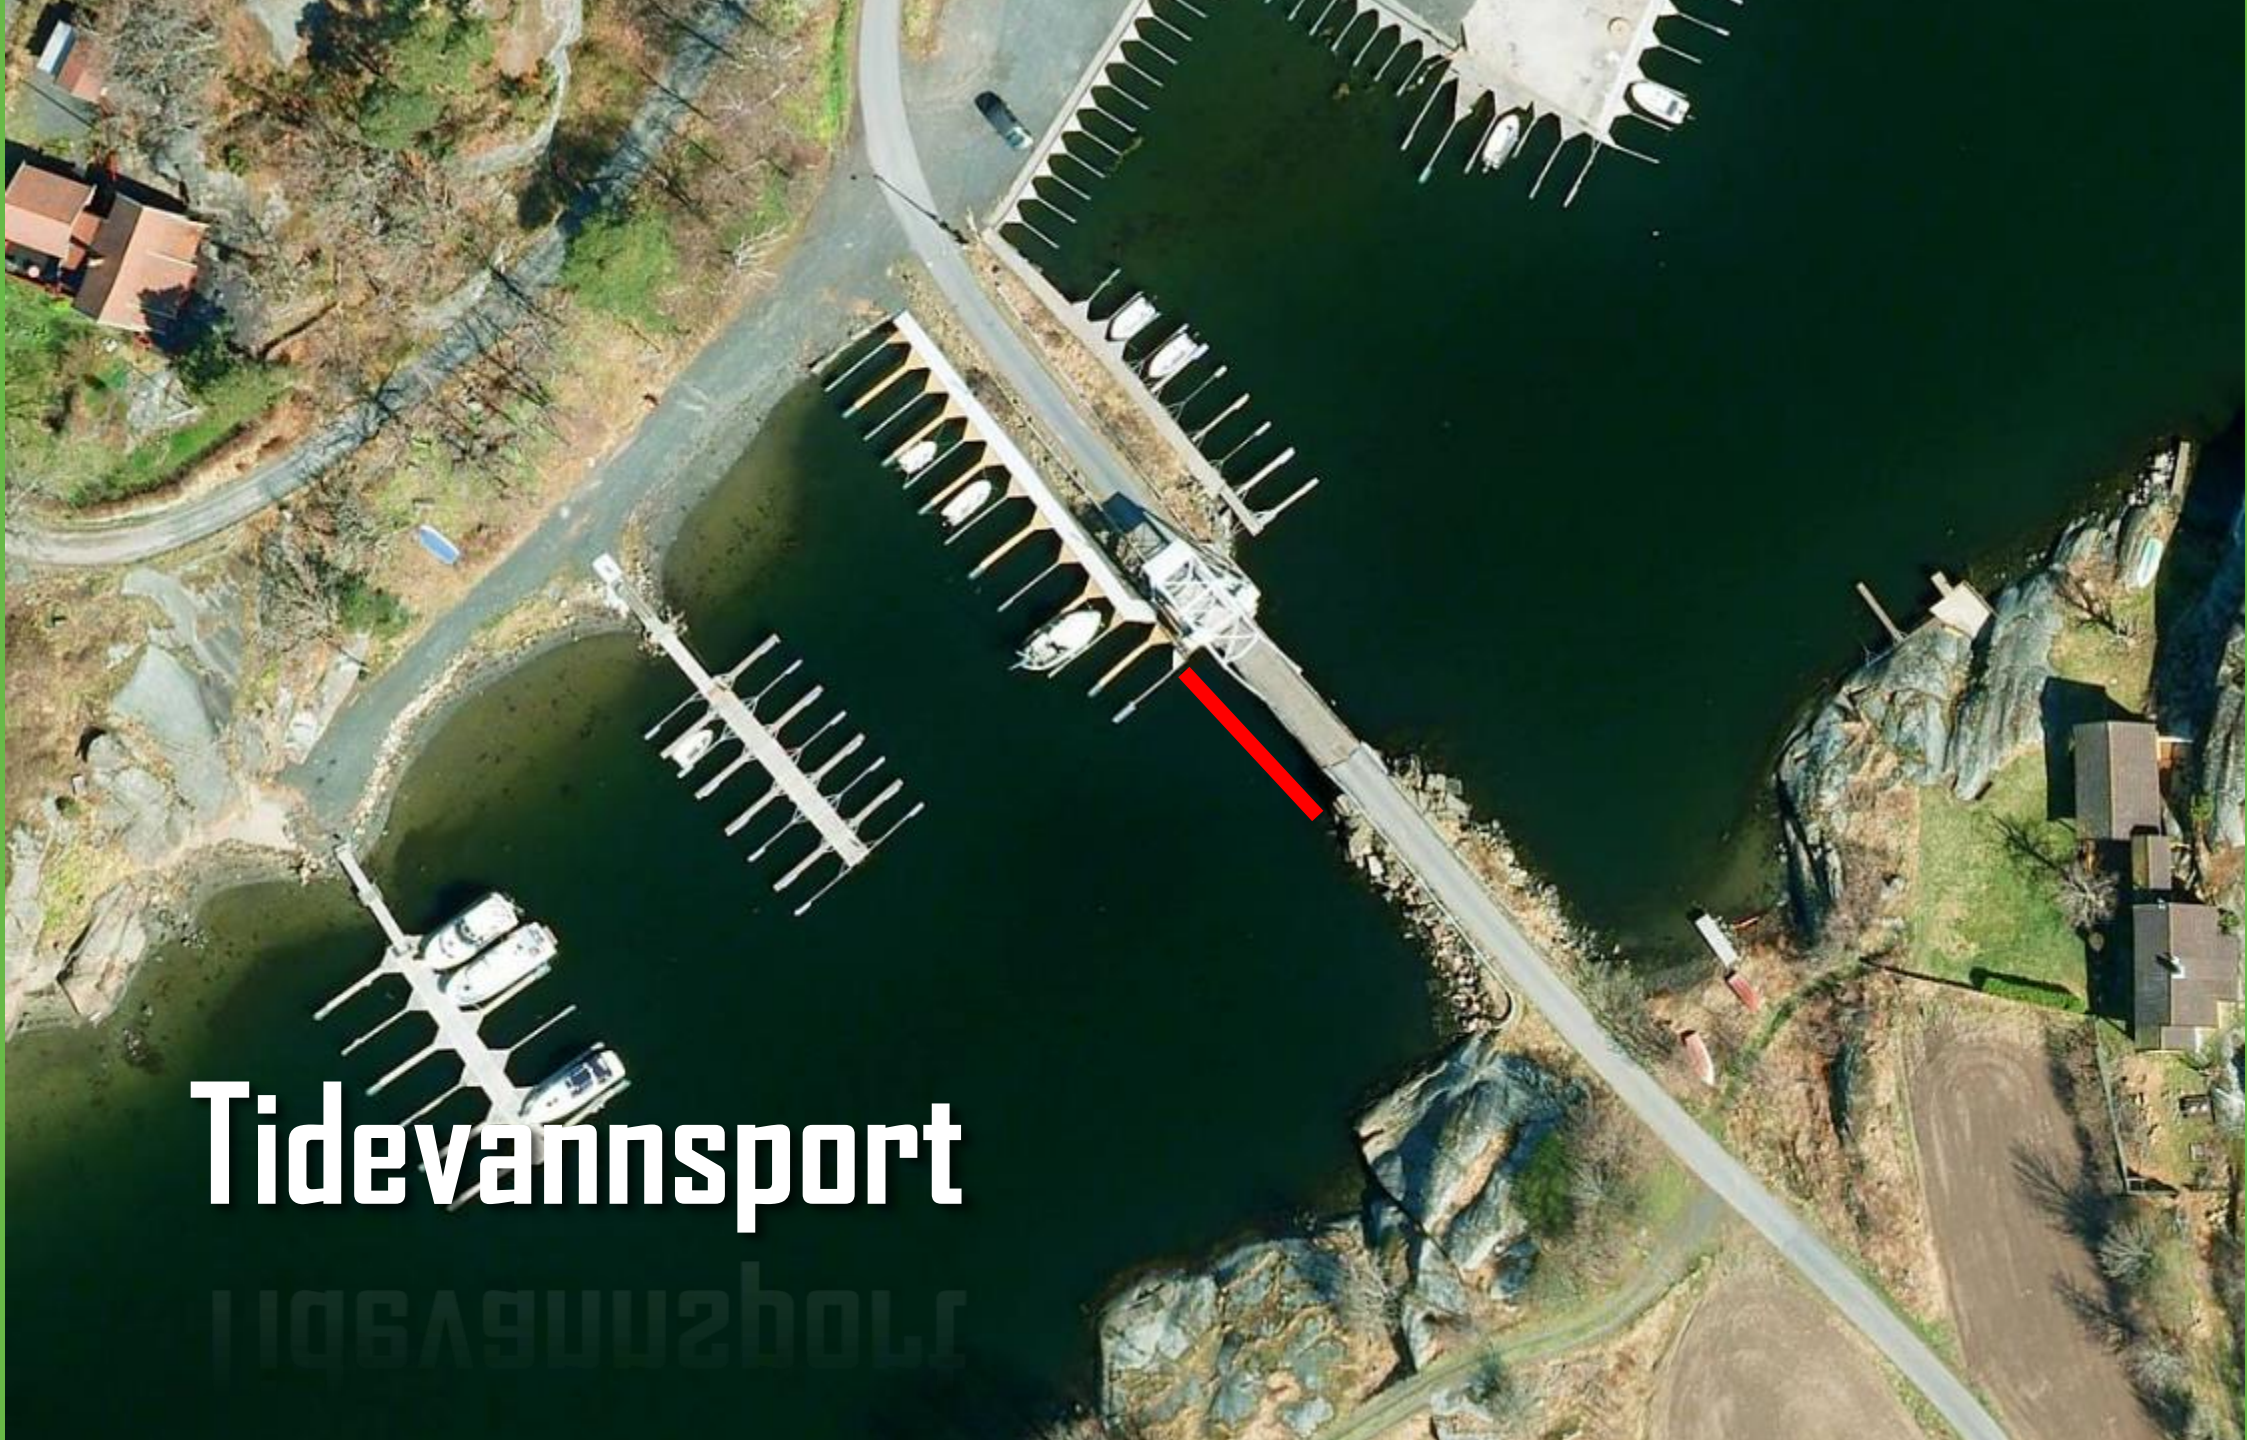
# Tidevannsport

*Figur 22: Stillbilde fra Varildfjorden ved simulering med den hydrodynamiske modellen FVCOM. Det er her kjørt med tidevannsport ved Vikørøybrua som er lukket ved innstrømmende tidevann. Det blir da satt opp en kraftig strømjet i Klåstadrenna, som vil kunne danne virvler innover også i den nordlige delen av Varildfjorden. Virvlene vil være positivt for omrøring og utskiftning av vannmasser.*

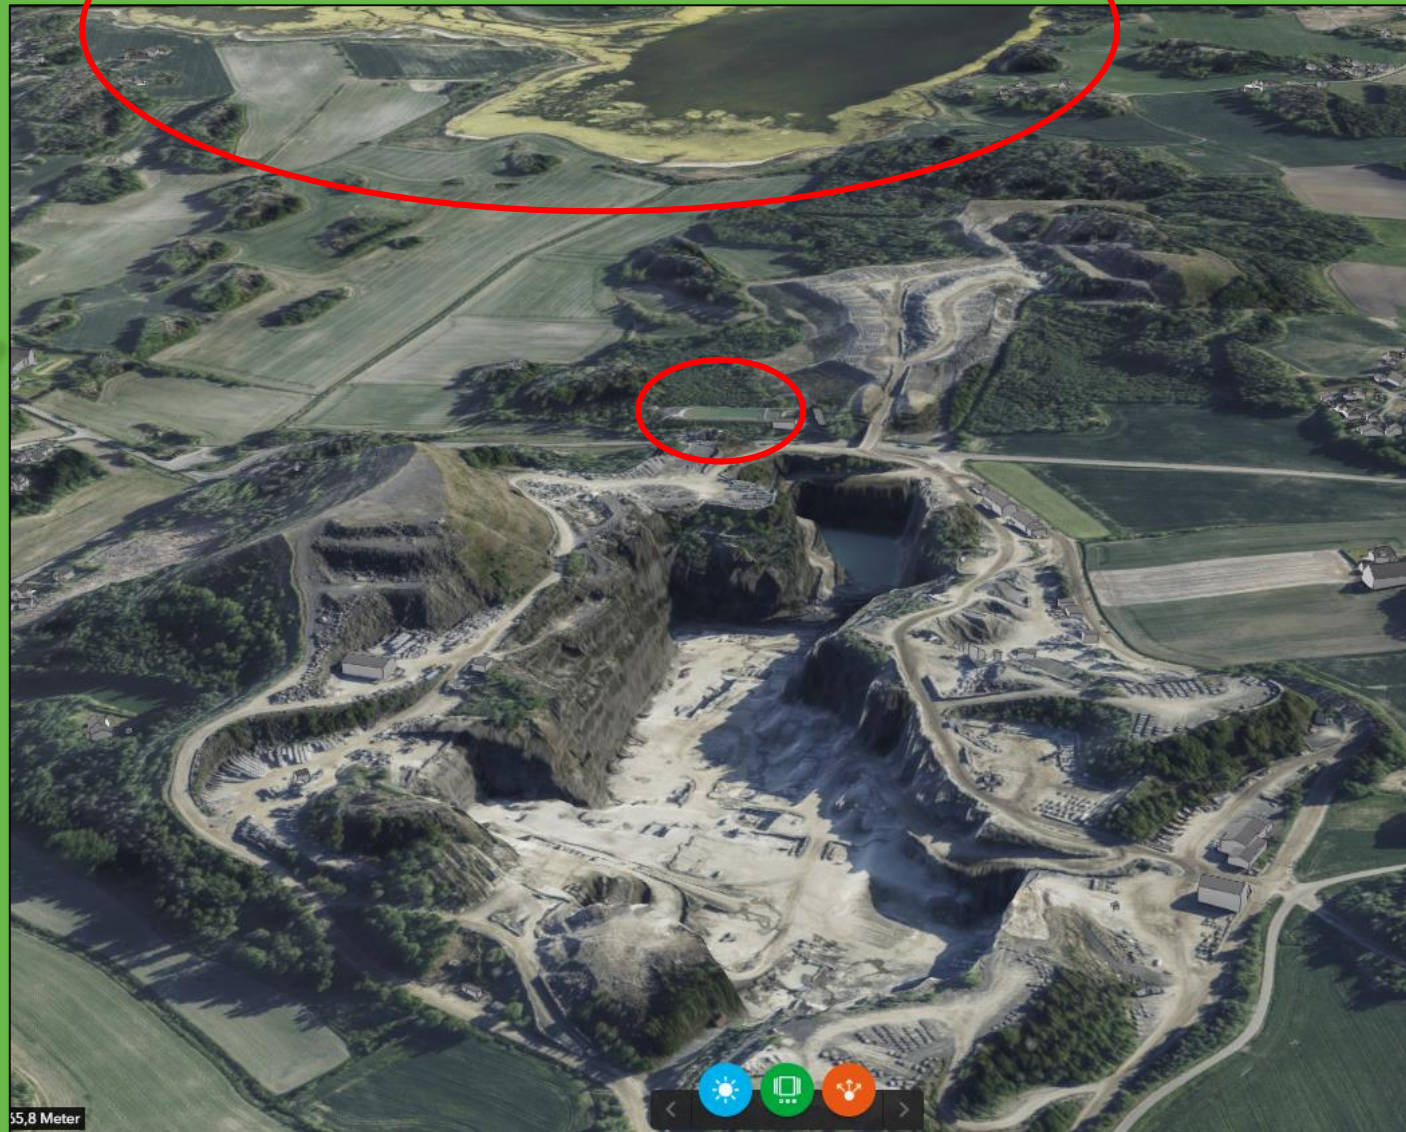
# Utslipp fra steinbrudd

- Klåstad åpnet ca 1930.
- Ingen rensing av steinstøv – ca **50 tonn** steinstøv årlig. Pålegg om sedimentbasseng innen 31.12.15 (FMVE).
- Larvikitt er fosforholdig, sannsynlig biotilgjengelig?
- Uomsatt sprengstoff i skrotstein, nitrogen kilde.

«Udetonert ammoniumnitrat er lettløselig i vann og følger drivevann så vel som avrenningsvann fra gjenbrukte masser og **sprengsteinsdeponi**.

Potensielle miljøeffekter knyttet til vannløst sprengstoff er dannelse av giftig ammoniakk og eutrofiering»
