# Frankendalsveien 101, Larvik

Utredning naturmangfold

DATO / REVISJON: 04. desember 2023 / 00

DOKUMENTKODE: 10254129-03-RIM-RAP-001

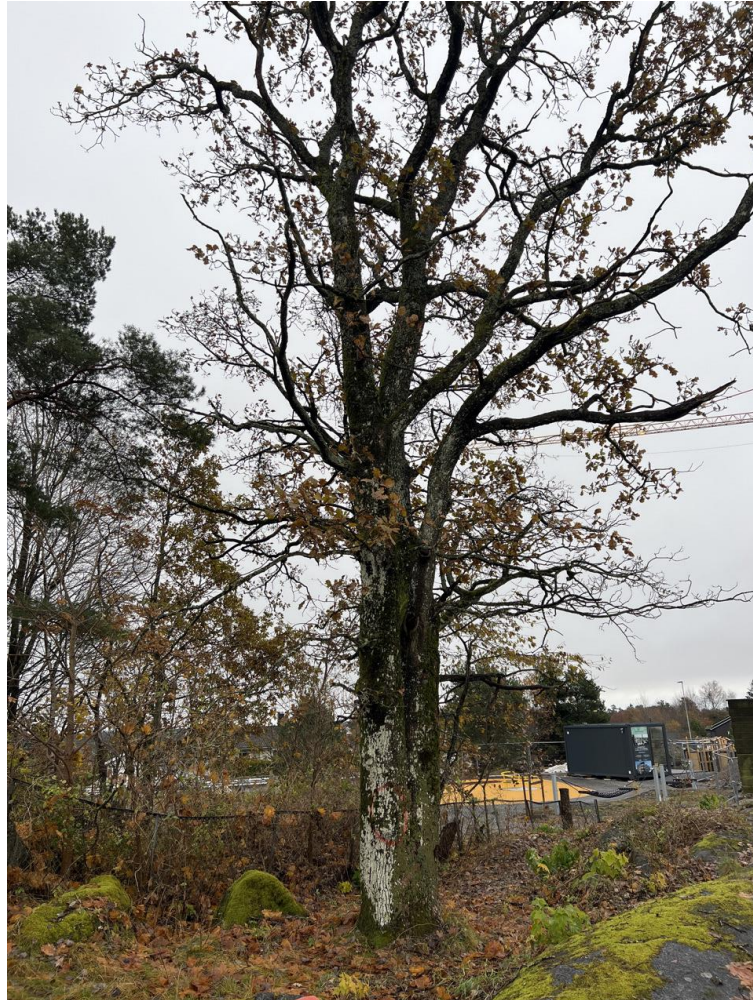
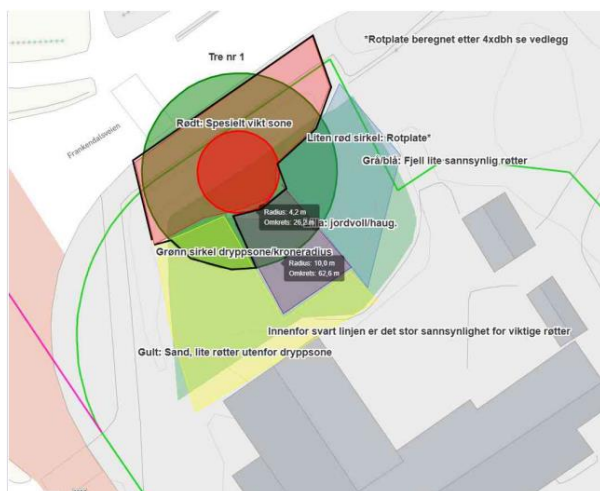
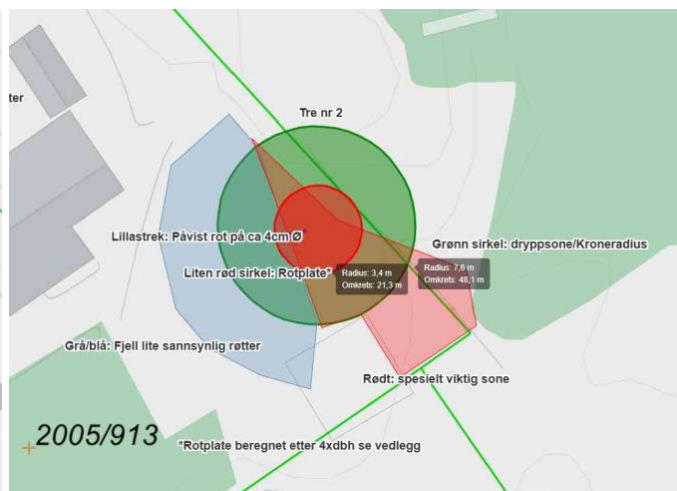
Figur 5. Det er gjennomført en tilstandskartlegging av de hule eiketrærne som står i planområdet, der kroneperiferi og røttenes omfang er kartlagt. For detaljer se vedlegg 1 for arboristens tilstandsrapport for hule eiker.

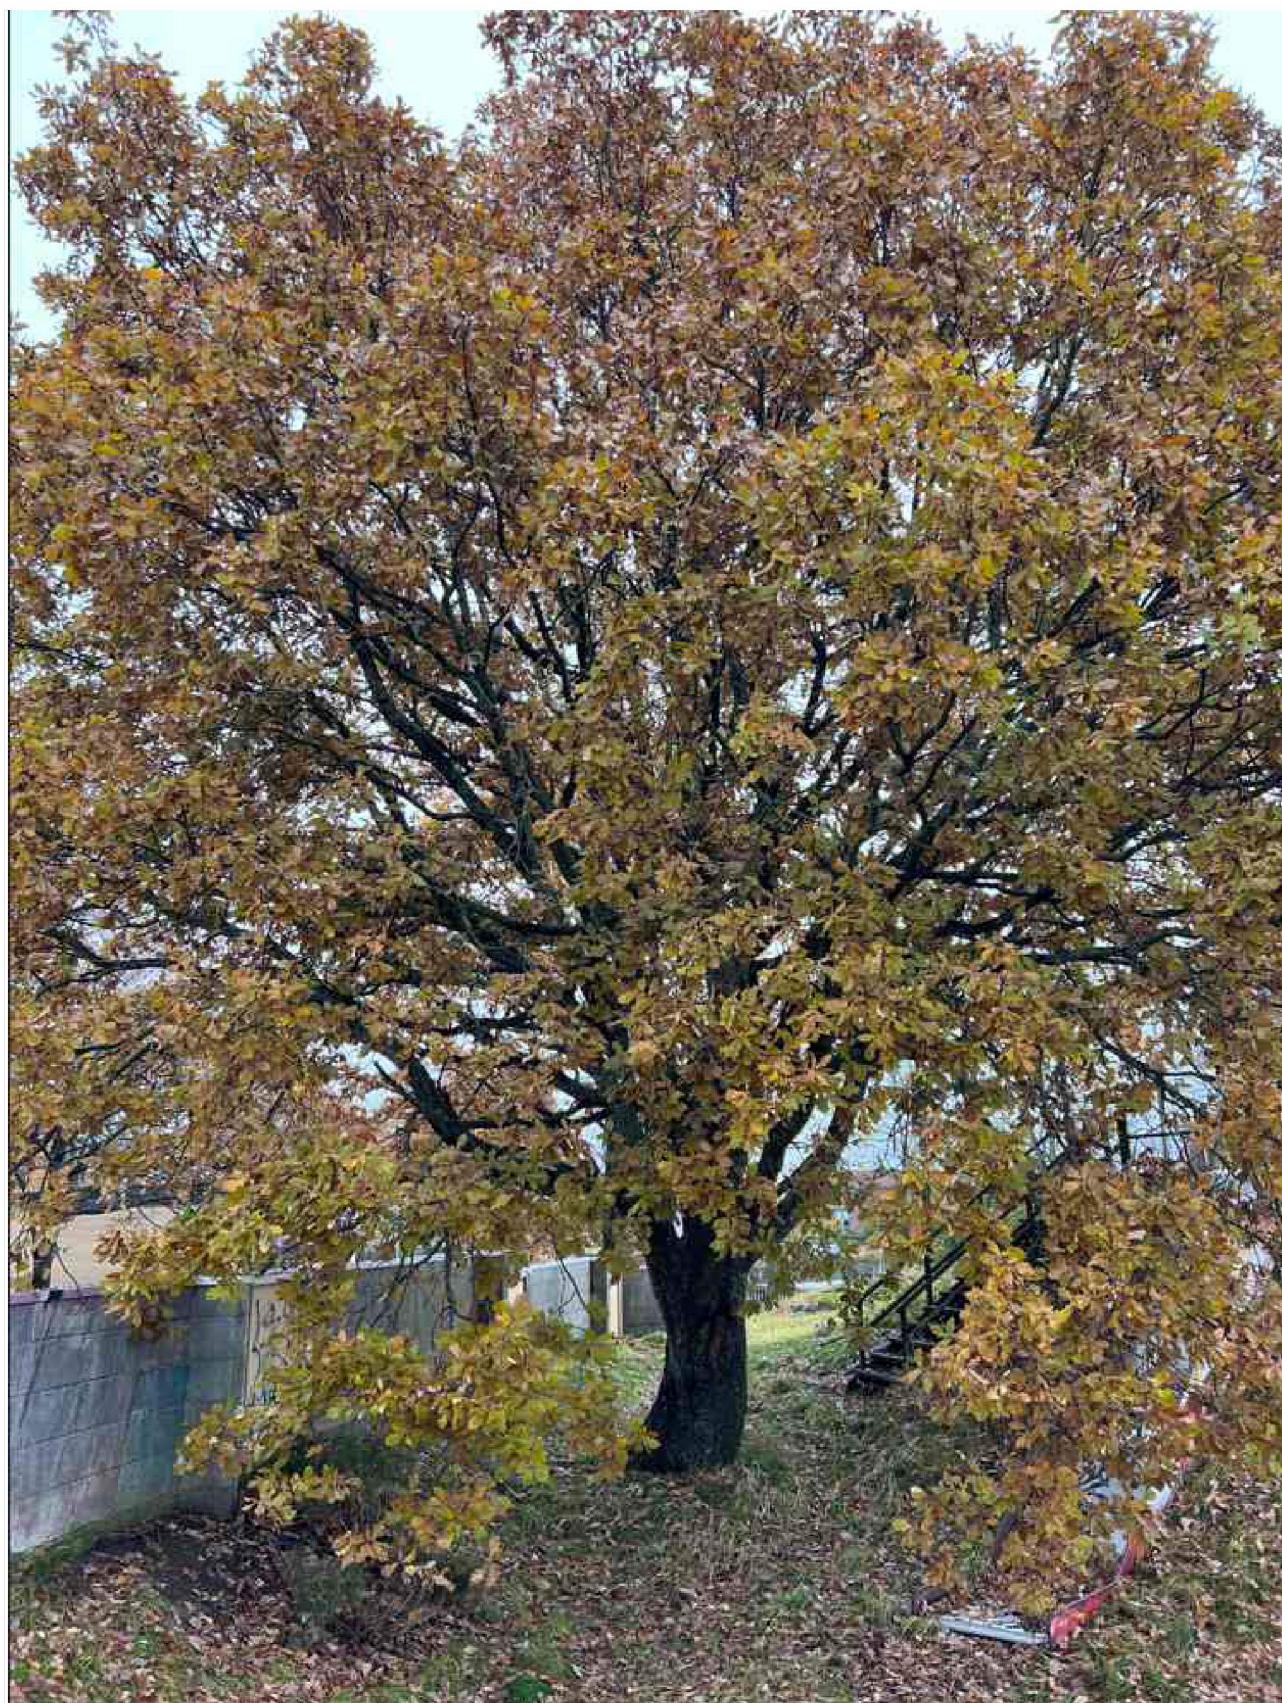
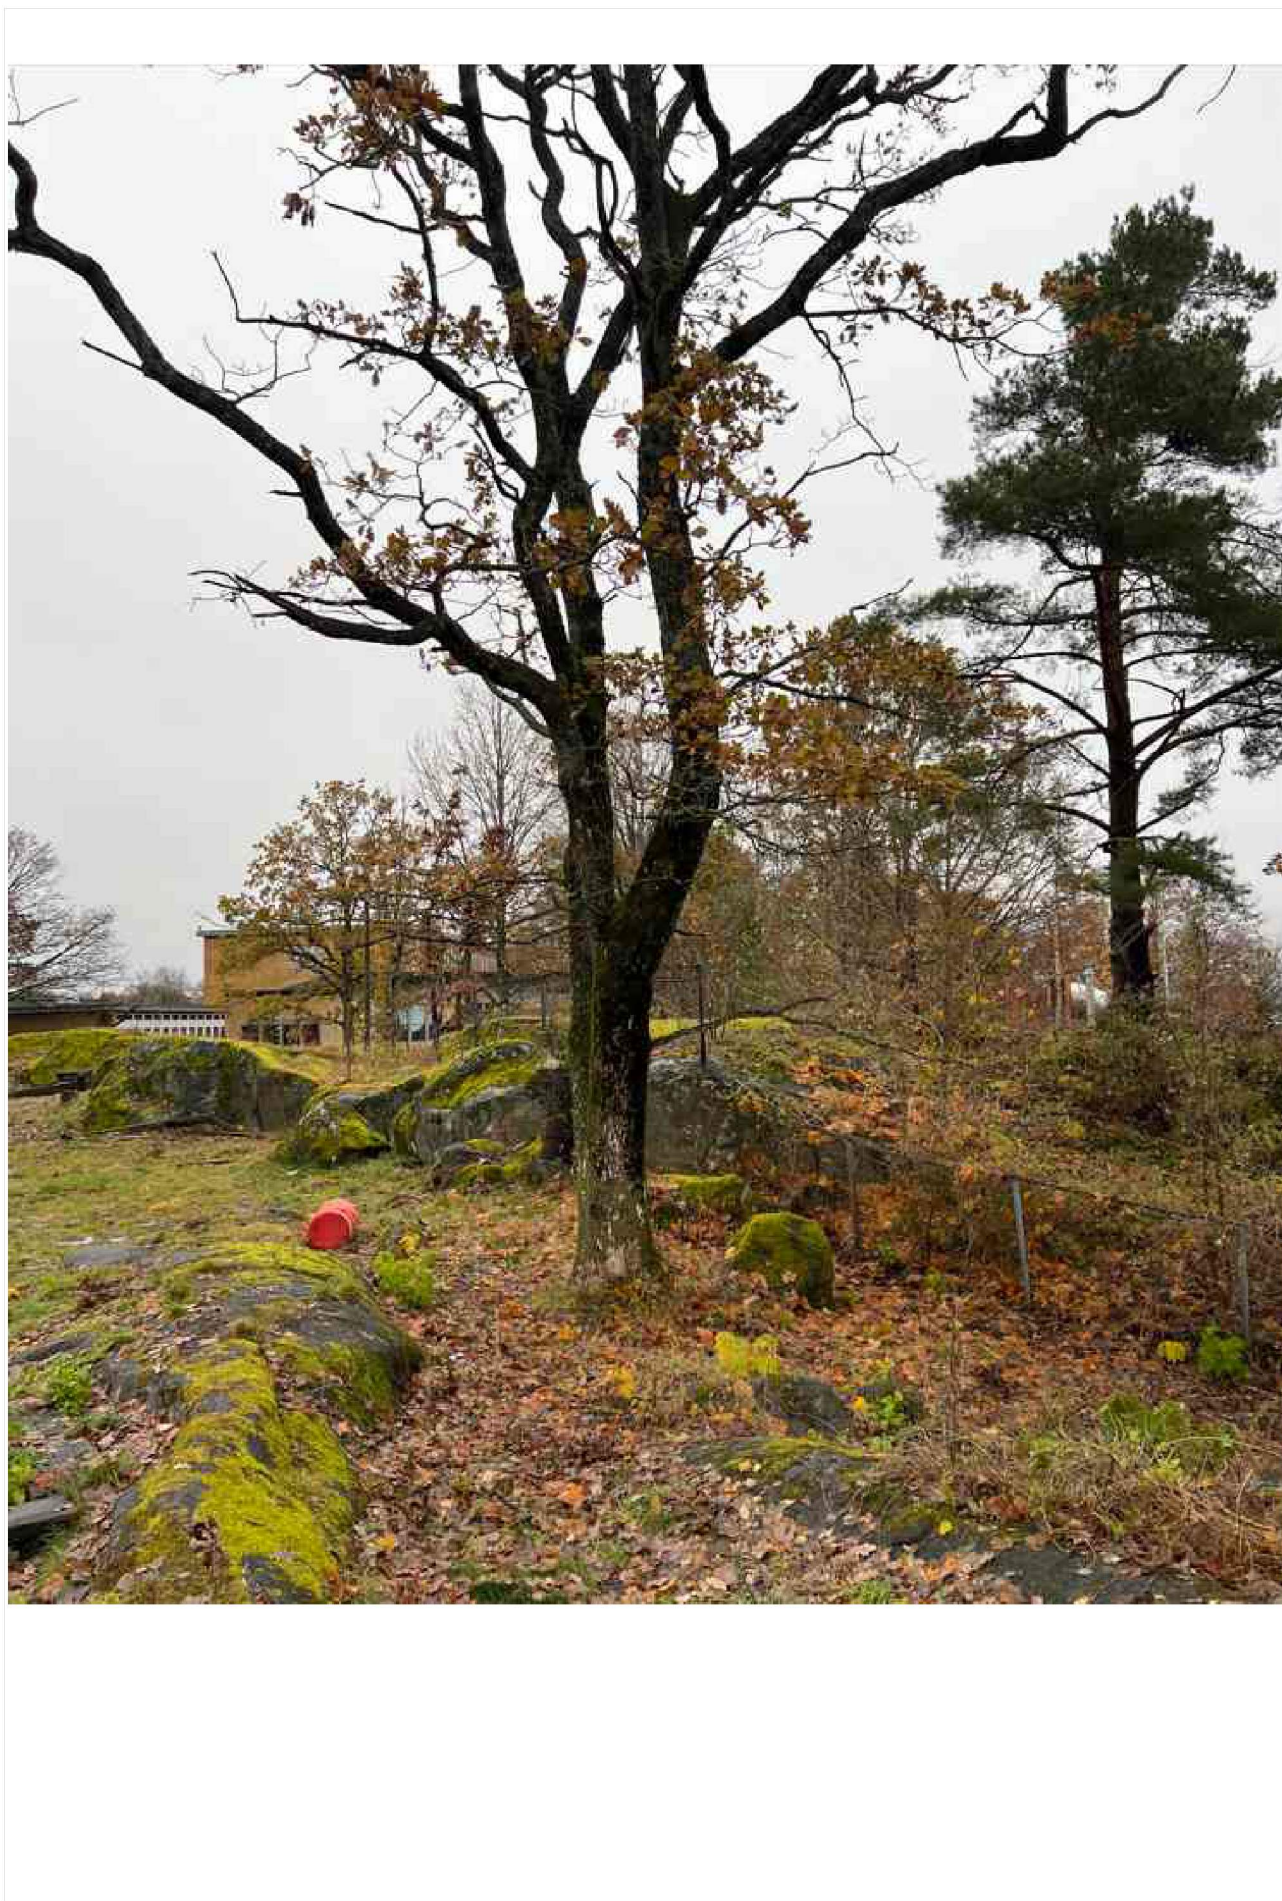
Tre 1: Hver ble det gjort prøvegraving og undersøkelse jordspyd/spett på den halvdelen av treet som vender mot nybygg. Med luftspade, håndspade, spett/jordspyd og støpeskje. Ved første prøvegraving var det noe usikkerhet om det området som er merket lilla på skissen men ved nærmere undersøkelse med håndspade og spett så ble det ikke funnet noen røtter men påvist fjell under jordhaugens nord/nordvestlige side 2 meter fra treet. Derfor ser det ut til at det ikke er røtter verken i feltet merket gråblå eller lilla. Det er noen røtter som strekker seg ut fra sone merket røt og ned i det som er sand som er merket gul men de ser ikke ut til å gå lenger enn dryppsonen. Resten av det gule området som har vært masseskiftet til sand tidligere har svært lite røtter og trolig er det rester fra mindre trær som har vært ryddet vekk. Område som er merket rødt som består av god matjord og ligger nær mur og fortau må regnes som treets viktigste sone for røttene.

Tre nr. 2: Her var det relativt klart definert hvilket område som var viktig for treets rotsystem og området utenfor var avgrenset av fjell. Det var allikevel en rot som trolig kommer fra treet som strekker seg ut gjennom en fjellskjæring og mot vest og nybygg. Denne roten kan trolig kuttes dersom det er noe man kommer fram til i en tiltaksplan. Fjellskjæringen hvor roten går over ligger utenfor rotplateradiusen på 3,4 m.

Ved å gange stammediameter med fire og måle fra ytterkant av stammen så finner man beregnet rotplate. Innenfor her bør det ikke skjæres røtter. På skisse så er det merket som en radius målt fra midten. Sonen merket innenfor den svarte streken på skissen bør ikke utsettes for kjøring av maskiner eller stor fottrafikk før det har blitt utarbeidet en tiltaksplan og det har blitt gjort tiltak for å beskytte rotsonen mot dette. Det kan utarbeides løsninger som sterkt reduserer skaden av trafikk over rotsonen men inntil dette så bør dette området ikke kjøres i og ikke brukes til lagring av utstyr eller materialer.

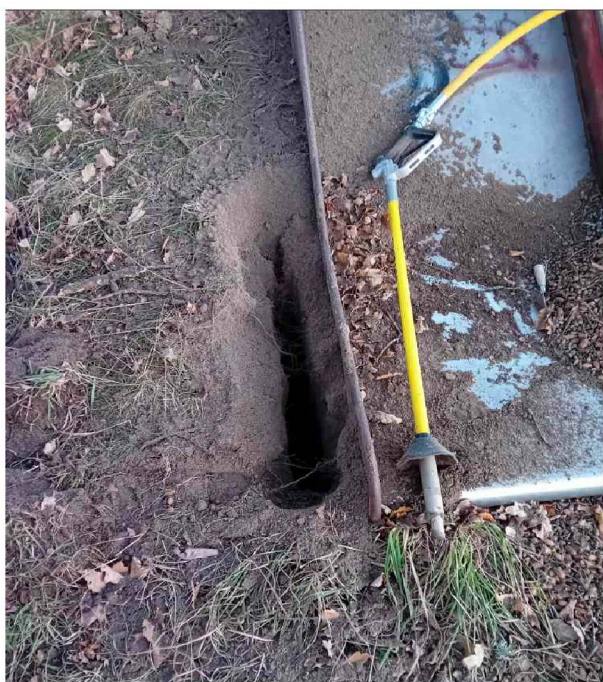
Prøveblåsing langs sklie på jordhaug.

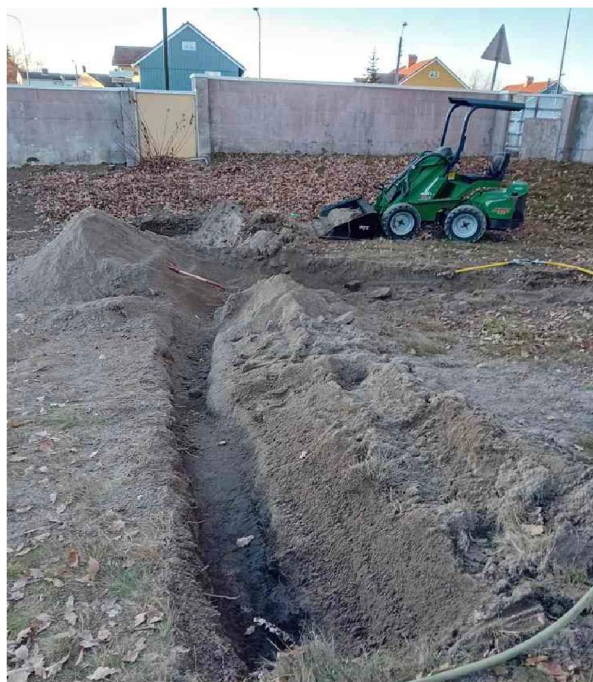
Blåsing av grøfter i gult område

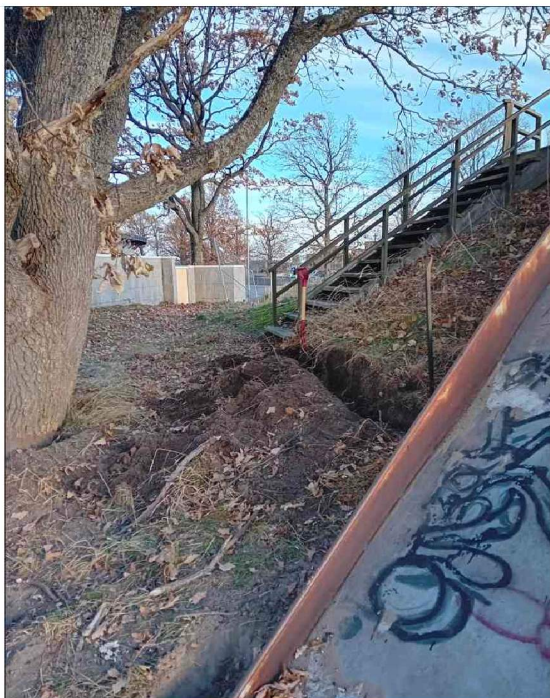
Håndgraving bakside jordhaugen.

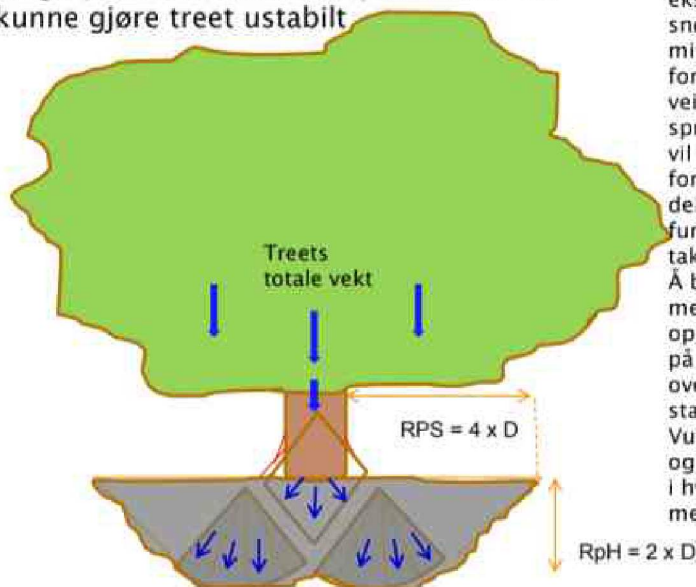
Inngrep som reduserer rotplatesonen vil kunne gjøre treet ustabil

Rotplatas funksjon er å fungere som en motvekt til den belastningen som krona og stammen utsettes for når treet eksponeres for betydelige eksterne krefter som eksempelvis vind, regn og snø. Røttene griper ikke fast i grunnen med mindre treets befinner seg under skrinne forhold og på fjellgrunn der røttene har funnet veien ned mellom et mangfold av passe store sprekker i berggrunnen. Under de fleste forhold vil det etter hvert dannes et tett nettverk av forholdsvis robuste røtter som binder til seg en del løsmasser i form av stein og jord og som vil fungere som ballasten i en båt når vinden tar tak.
