**Dato:** 12.2.2006  
**Til:** Larvik kommune, v/Kulturarvleder Aina Aske  
**Kopi til:** Vestfold Fylkeskommune, Kulturminneavdelingen  
**Fra:** NIKU v/ Jon Brønne  
**Emne:** Larvik. Storgaten 44. "Festiviteten". Farge – og bygningsarkeologiske undersøkelser av trapperom, foajé og salen i delen fra 1874.

**Oppdragsgiver:** Larvik kommune  
**Prosjektnr. NIKU:** 156.1321  
**Prosjektleder:** Jon Brønne, forsker/malerikonservator  
**Prosjektmedarbeidere :** Merete Winness, konservator og Hilde Berntsen, konservator  
**Tidspunkt:** Undersøkelser: Januar og juni 2005. Januar 2006.  
 Rapportering: Februar – juni 2005 og desember 2005  
 Januar og februar 2006.

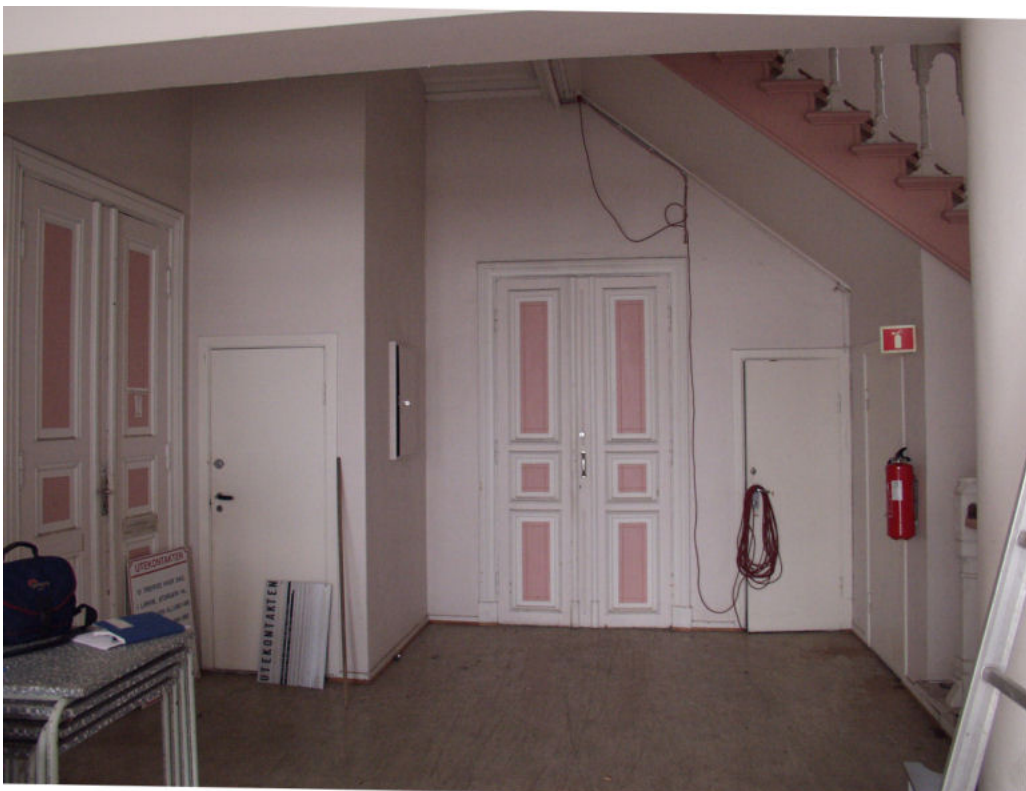
Figur 3. Larvik. "Festiviteten." Rom 101. Inngangshallen, øvre plan sett mot nord. Trappa opp til 2. etasje opp til høyre. Dørene fører inn til tidligere salonger, brukt i tiden som selskapslokaler. Foto. JB. 2003.

Riss og sprekker, Opp- og avskallinger i malingslagene. Skittent.

Riss og sprekker, Opp- og avskallinger i malingslagene. Skitne.

Bom i pussen og overliggende malingslag. Riss og sprekker, Opp- og avskallinger i malingslagene. Mekaniske skader. Skitne.

Dørene henger i hengslene. Vonde å åpne og lukke. Låsene trenger ettersyn. Mekaniske skader, forhugget, splintret, og skader i sammenføyningene. Opp- og avskallinger i malingslagene. Skitne.

Dagens linoleum, noen mekaniske skader, riper, slitt og skittent.

Maling fjernes. Skader i opprinnelig gipset rapping utbedres med gips eller samme type rapping som det har vært opprinnelig. Overflaten seises, og males enten med hvit limfarge, (anbefales) eller med to tynne strøk med matt hvit oljefarge.

Trereparasjoner og innbøtinger utføres. Maling fjernes. Alle kvister behandles med to tynne strøk med kvistlakk. Skjemmende mekaniske skader eller sprekkskader sparkles med alkydsparkel. Grunnes og males med matt, hvit linoljemaling.

Maling fjernes som beskrevet under Malingsfjerning. Skader utbedres med kalkmørtel eller tilsvarende mørtel som opprinnelig har blitt benyttet. Overflatene seises, og males i opprinnelig rosa farge med to til tre strøk med linoljebasert maling. Halvblank, glans ca. 30.

Linoleumsbelegg og eventuelle andre gulvbelegg og avrettingsmasser fjernes. Skader i det opprinnelige tregulvet innbøtes. Gulvet slipes og males i opprinnelig farge, med 3 – 4 strøk Oxan alkyd gulvmaling på alkydbasis.

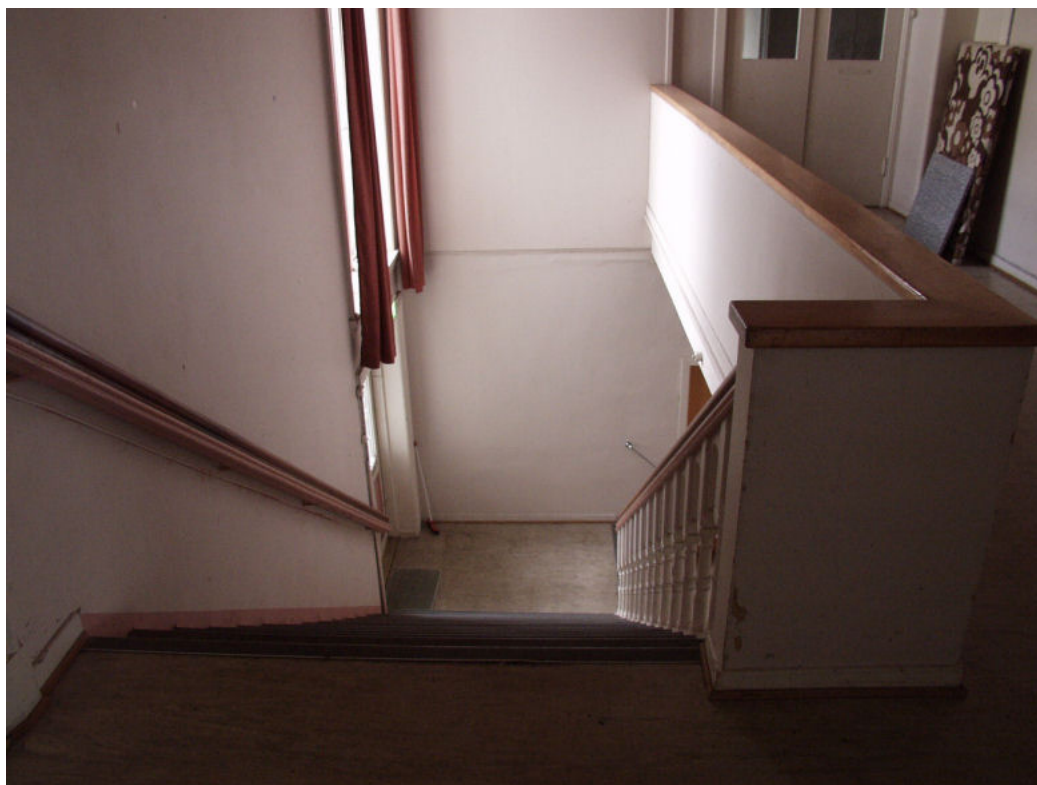
Figur 6. Larvik. "Festiviteten." Rom 102. Trapperommet, øvre del sett mot syd. Døra til høyre leder inn til 1700- talls delens 2. etasje. Nede på reposet er det en tofløyet inngangsdør mot nord. Foto. JB. 2003.

Riss og sprekker, store Opp- og avskallinger i malingslagene. Skitne.

Kraftige nyere setningsskader med sprekker flere steder i veggene. De største skadene er i sørøstre hjørne over trappereposet.

Bom i pussen og overliggende malingslag. Riss og sprekker, Opp- og avskallinger i malingslagene. Mekaniske skader. Skitne.

Dørene 102/Ut og 102/103 henger i hengslene. Vonde å åpne og lukke. Låsene trenger ettersyn. Mekaniske skader, forhugget, skader i sammenføyningene. Opp- og avskallinger i malingslagene. Skitne. Dør 102/104. Noen mekaniske skader. Ellers OK.

Tregulvet. Forhugginger, soppskader og trolig store mekaniske skader og sliteskader.

Linoleumen. Delvis fjernet. Noen mekaniske skader, riper, slitt og skittent.

Platene fjernes. Maling fjernes. Skader i opprinnelig gipset rapping utbedres med gips eller samme type rapping som det har vært opprinnelig. Overflaten seises, og males enten med hvit limfarge, (anbefales) eller med to tynne strøk med matt hvit oljefarge.

Maling fjernes som beskrevet under Malingsfjerning. Skader utbedres med kalkmørtel eller tilsvarende mørtel som det opprinnelig har blitt benyttet. Overflatene seises, og males i opprinnelig rosa farge med to til tre strøk med linoljebasert maling. Halvblank, glans ca. 30.

102/Ut og 102/103. Trereparasjoner og innbøtinger utføres. Maling fjernes. Alle kvister behandles med to tynne strøk med kvistlakk. Skjemmende mekaniske skader eller sprekkskader sparkles med alkydsparkel. Grunnes og males med linoljemaling i opprinnelig farge og dekor. For dørgeriktene betyr det en lys undermaling og en topplasure i sienna som først fordrives, og deretter kammes forsiktig.

Linoleumsbelegg og eventuelle andre gulvbelegg og avrettingsmasser fjernes. Skader i den opprinnelige tretrappen og reposene innbøtes. Inntrinn og opptrinn slipes og males i opprinnelig farge, med 3 – 4 strøk Oxan alkyd gulvmaling på alkydbasis.

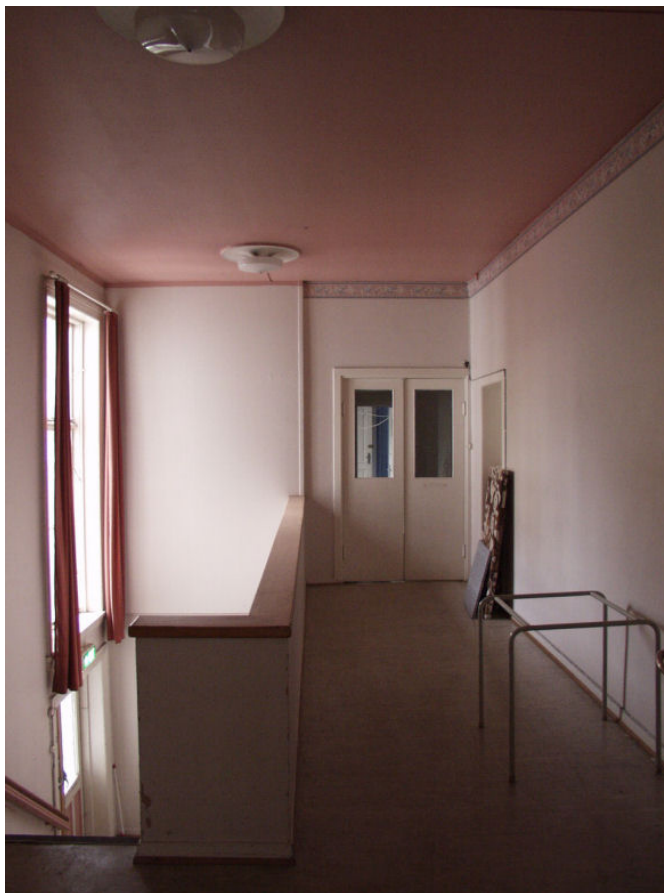
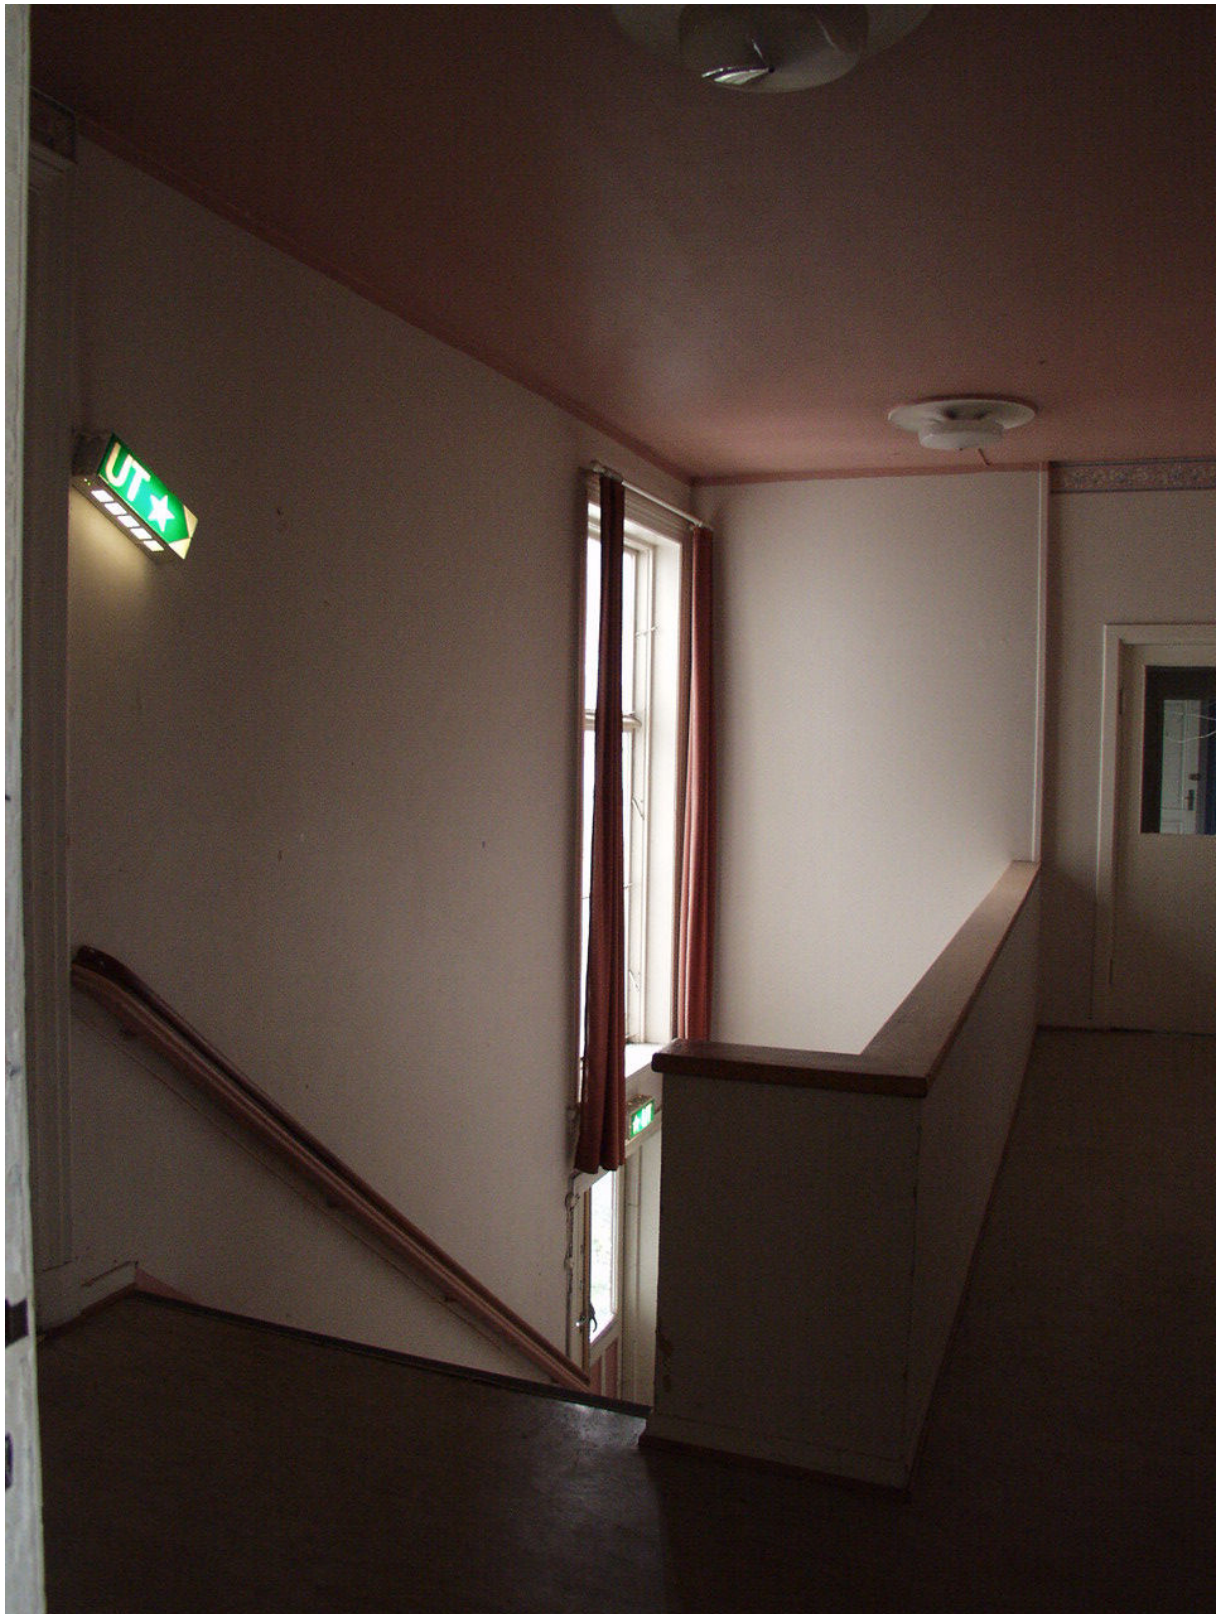
Figur 10. Larvik. "Festiviteten." Rom 201, Hall, 2. etasje. Sett mot syd. Den doble klappdøra leder inn til 1700- talls delens 2. etasje. Foto. JB. 2003.

Figur 11. Larvik. "Festiviteten." Rom 201, Hall, 2. etasje. Sett mot syd. Vinduet i full høyde på nordveggen er opprinnelig, men med sekundær vindusgerikt. Foto. JB. 2003.

Bom i pussen og overliggende malingslag. Riss og sprekker, Opp- og avskallinger i malingslagene. Mekaniske skader. Skitne.

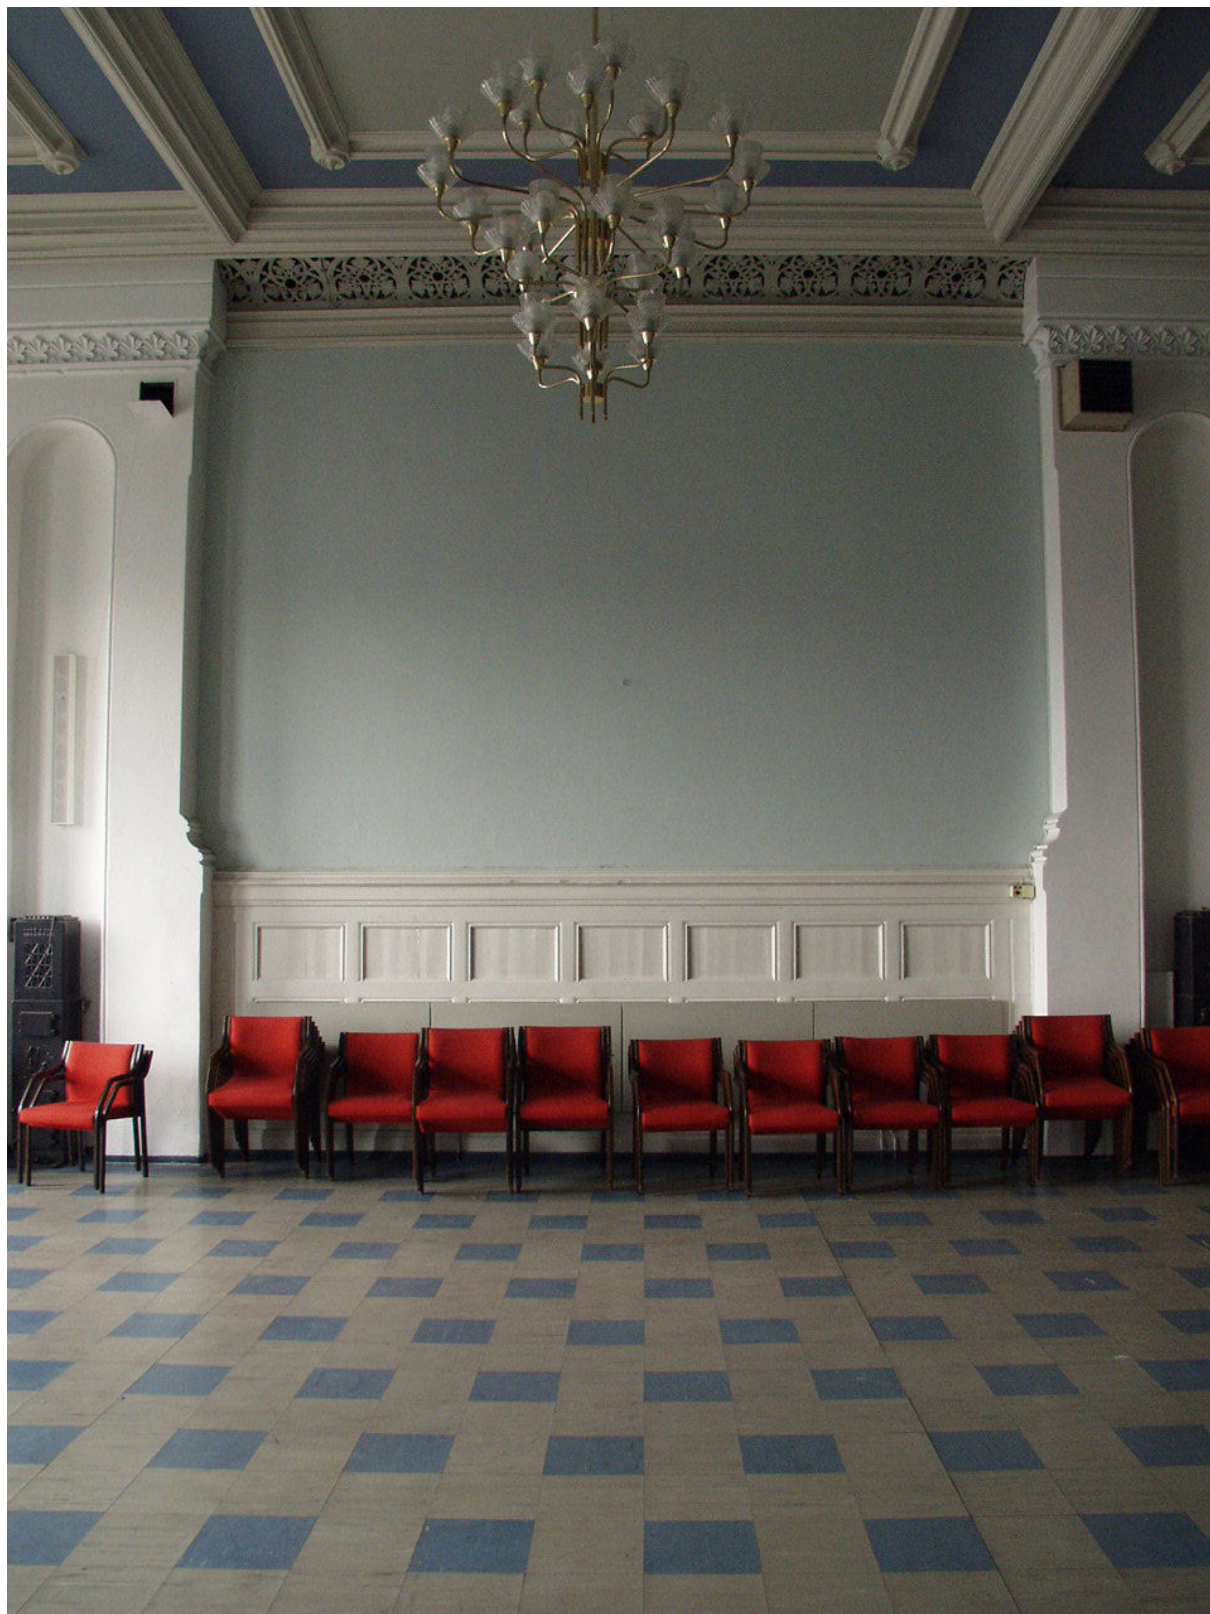
Figur 16. Larvik. "Festiviteten." Rom 202. Salen. Utsnitt av vestveggen med sidevangene på begge brannmurene med nisjer til ovnene. Foto. JB. 2003.

Mekaniske skader, Noen forhugginger, skader i sammenføyningene, noen fyllinger er løsnet fra ramtrærne. Skader etter opphenget av ovnene. Opp- og avskallinger i malingslagene. Varmeskaner over og bak ovnene. Skitne.

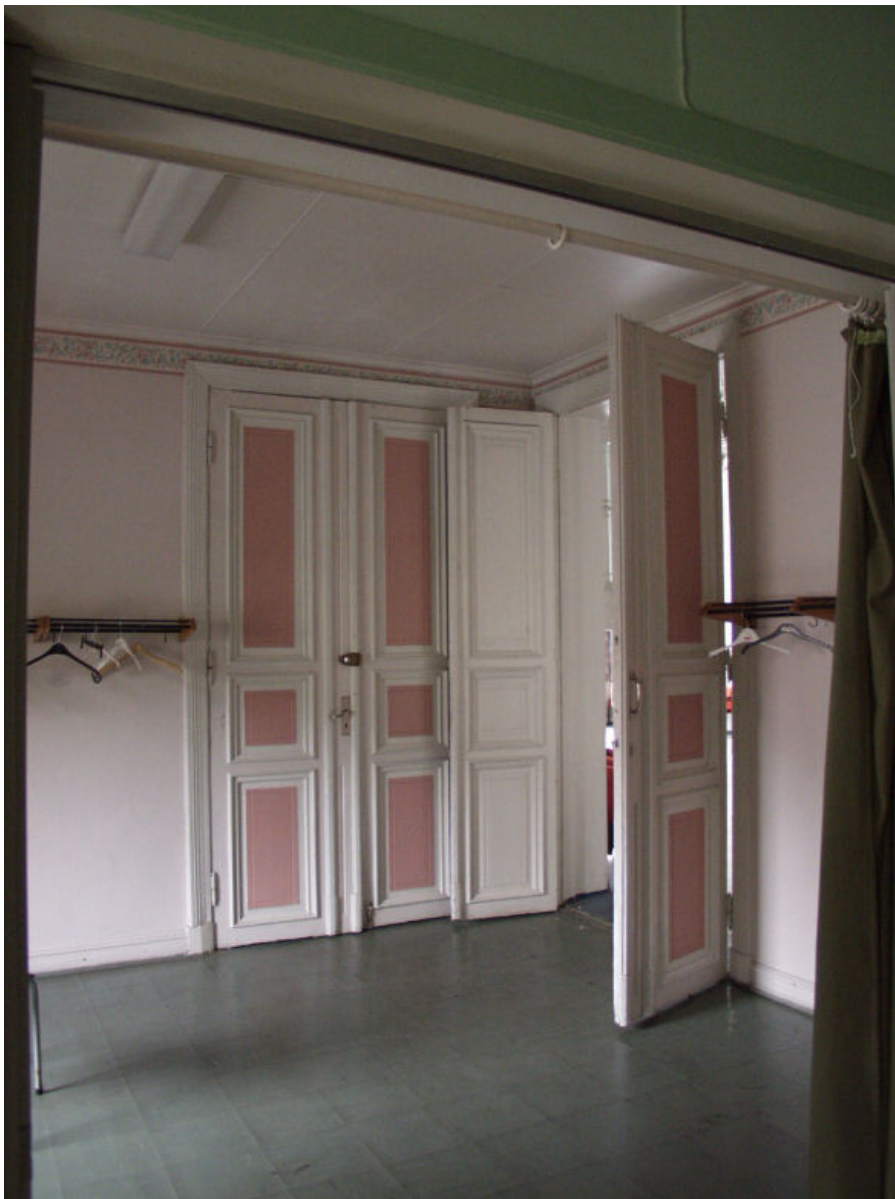
Figur 49. Larvik. "Festiviteten." Rom 204. Publikumsfoajé. Sett mot sydvest. Døra til venstre leder inn til rom 201, Hallen, og døra til høyre leder ut til rom 202, salen. Foto. JB. 2003.

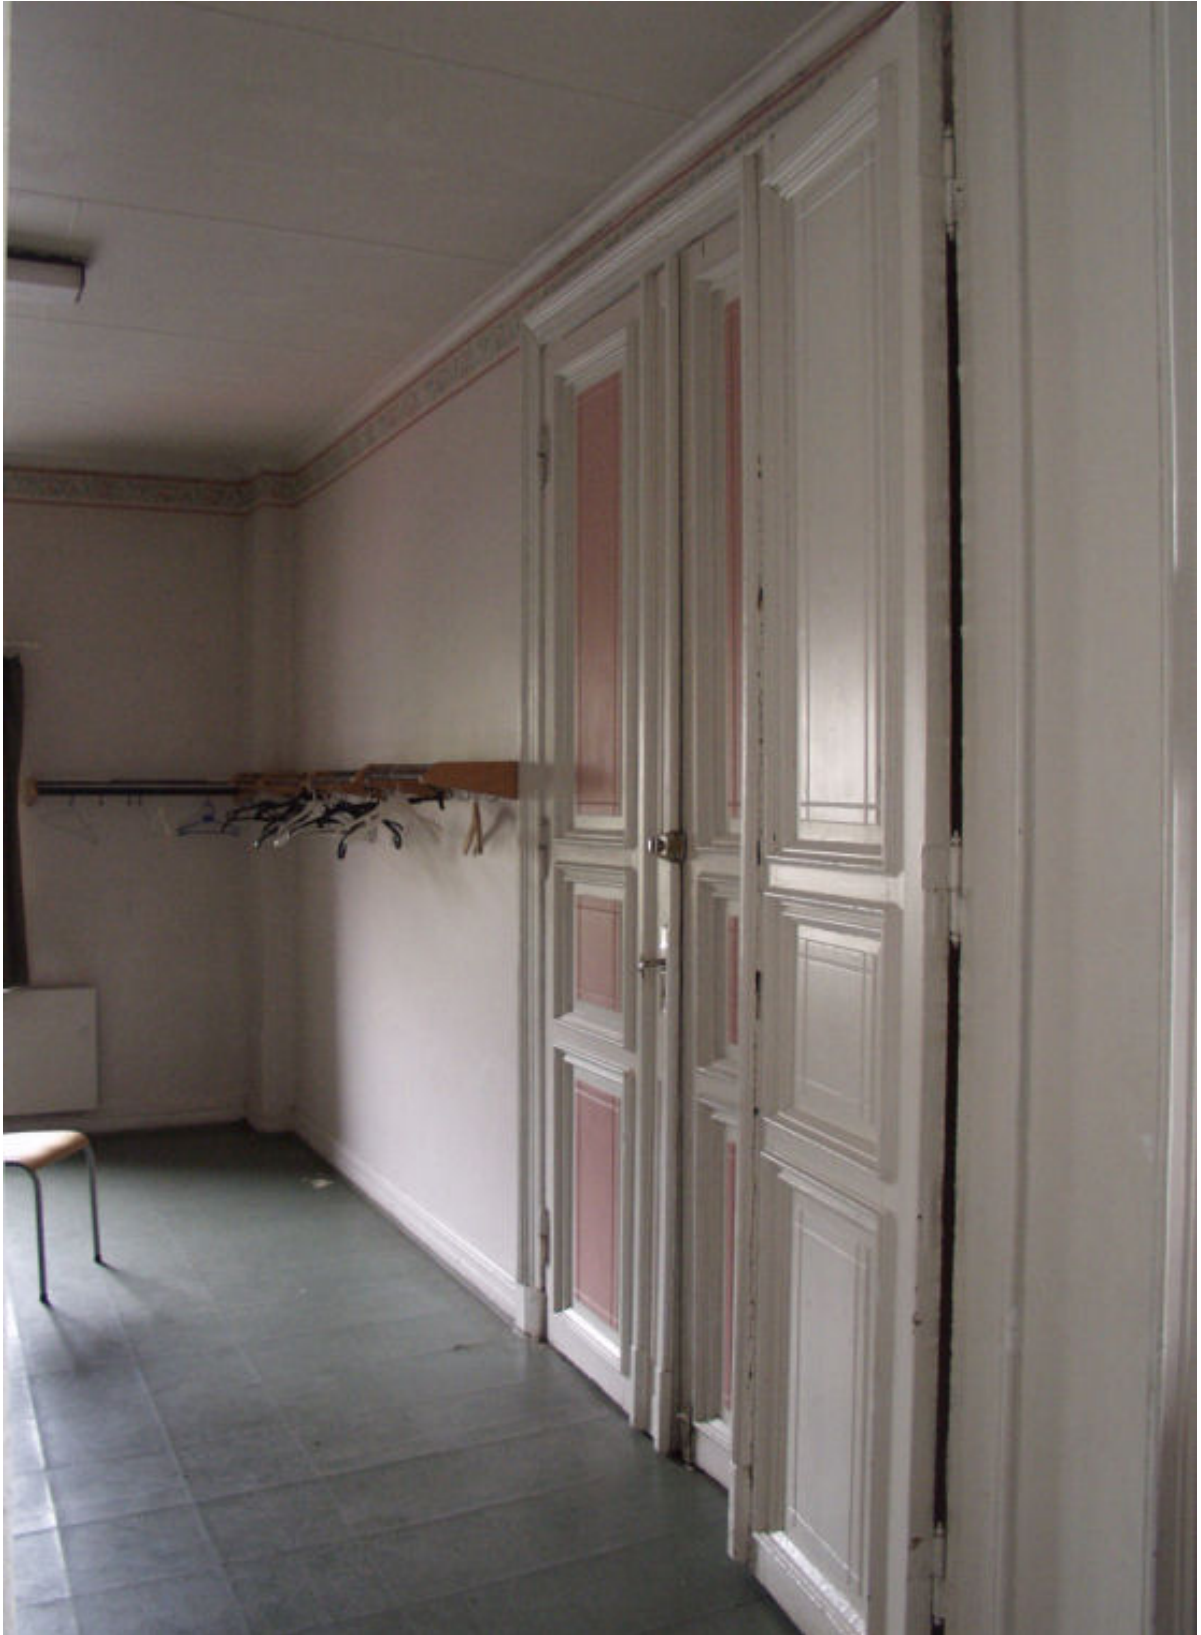
**Figur 50. Larvik. "Festiviteten." Rom 204. Publikumsfoajé. Sett mot sydøst. Døra til høyre leder inn til rom 201, Hallen. Foto. JB. 2003.**
