# Kirkebukta – mulig sikringsprosjekt

# Norconsults rapport av 31. juli 2020:

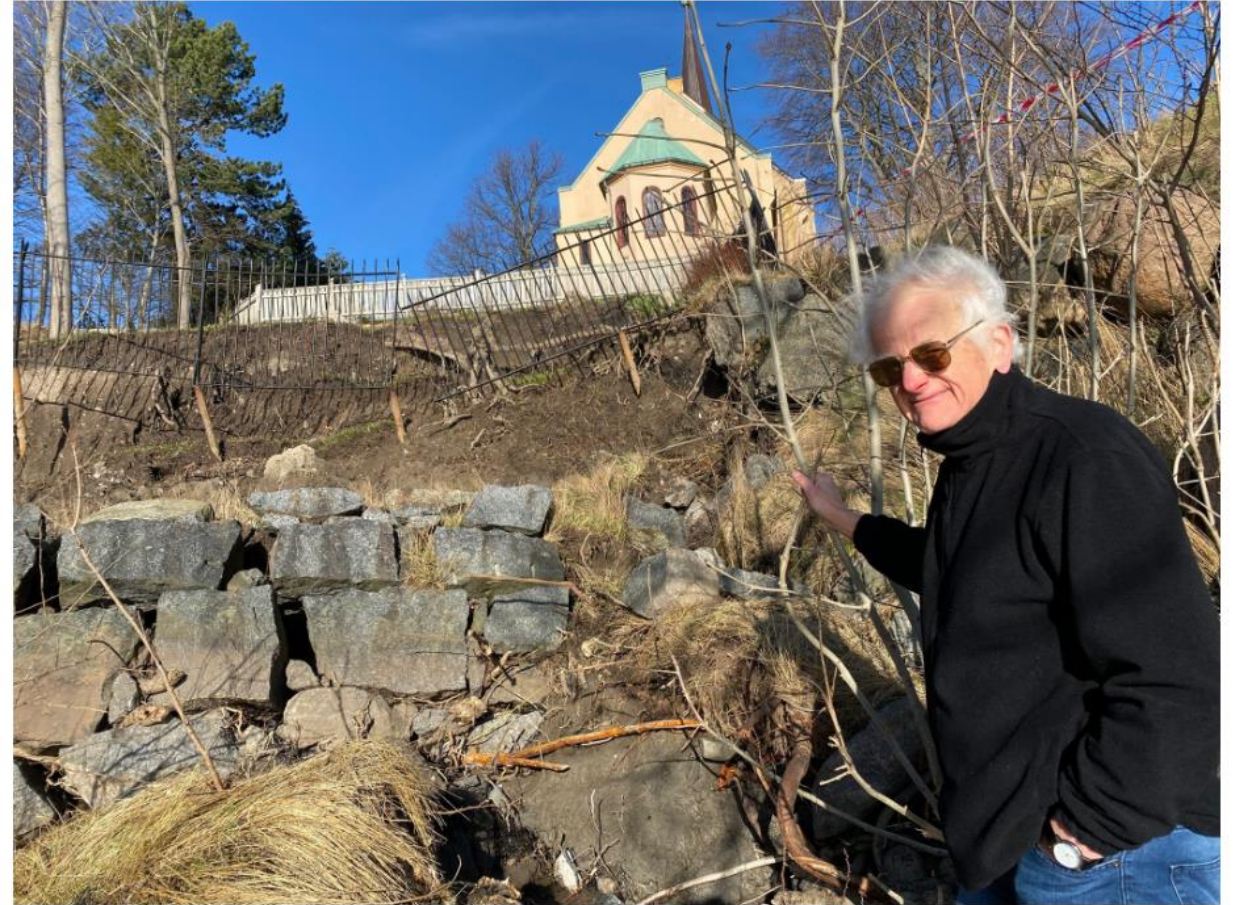
INGEN KOMMENTAR: Larvik kommune ønsker å erverve seg deler av tomta til Henning Qvale, for deretter å sikre den mot framtidige ras. Qvale ønsker ikke å kommentere forslaget ennå. Foto: Arkivfoto: Sigrid Ringnes
