Larvik
kommune

Kommuneplanens arealdel 2021-2033

Risiko- og sårbarhetsanalyse av de nye områdene

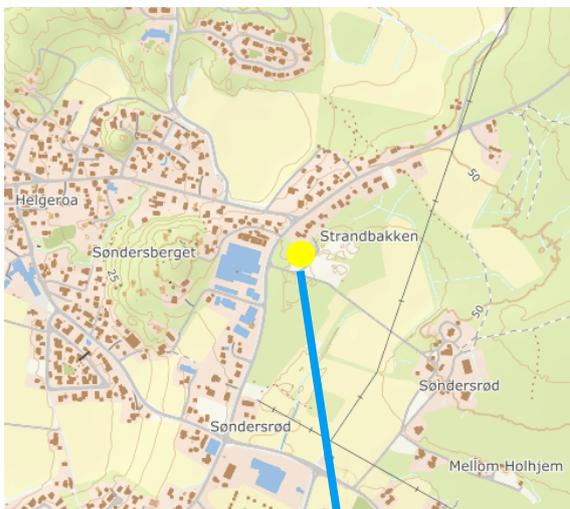
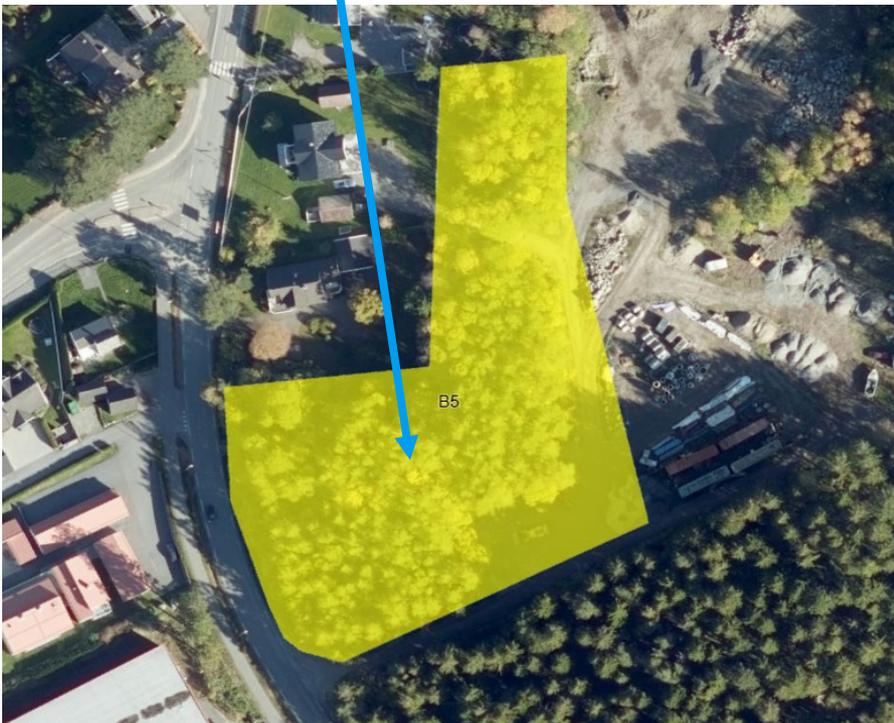
2.1.1 Område B5 Søndersrød/Strandbakken

Gbnr.	4093/14
Områdebeskrivelse	Området ligger i forlengelsen av, og dels bak, boligområdet på toppen av Strandbakken i Helgeroa. Deler av arealet ligger langs Brunlanesvien (Fv. 302).
Dagens arealformål	LNF
Vedtatt arealformål	Bolig

Vurdering
Aktuelle risikoforhold	Kvikkleire	Ligger under marin grense, og har middels sannsynlighet for marin leire. Området er ikke kartlagt for kvikkleire. Grunnen er kategorisert til morenemateriale, tykt dekke.
	Støy	Deler av området, langs Brunlanesveien, ligger i gul og rød støysone.
	Brann: - i næringsområder	Området ligger i nærheten til næringsbygg.
Endring i risikoforhold	Kvikkleire	Det er ikke gjort registreringer av kvikkleire, eller dokumentert skred i området, men siden det ligger under marin grense, er det en mulig risiko. Dersom det er kvikkleire i området kan kvikkleireskred utløses ved mye nedbør og høy belastning.
	Støy	Ved plassering av boliger i støysone vil flere personer bli utsatt for støy.
	Brann i næringsområder	Ved brann i næringsbygget i nærheten kan det føre til eventuell spredning til fremtidige boliger.
Tiltak	Kvikkleire	Utrede grunnforhold på reguleringsplannivå.

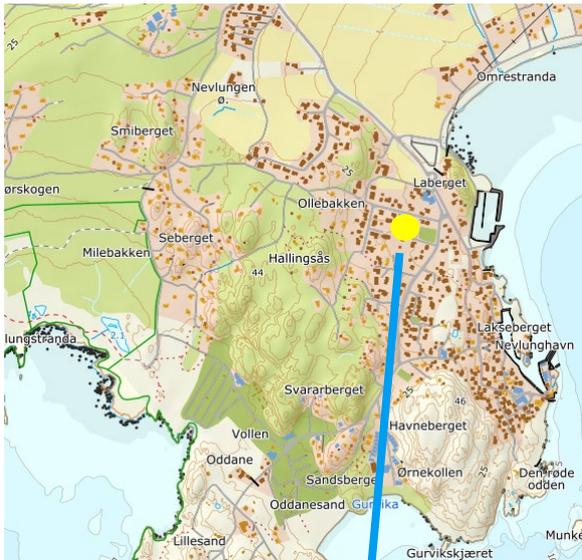
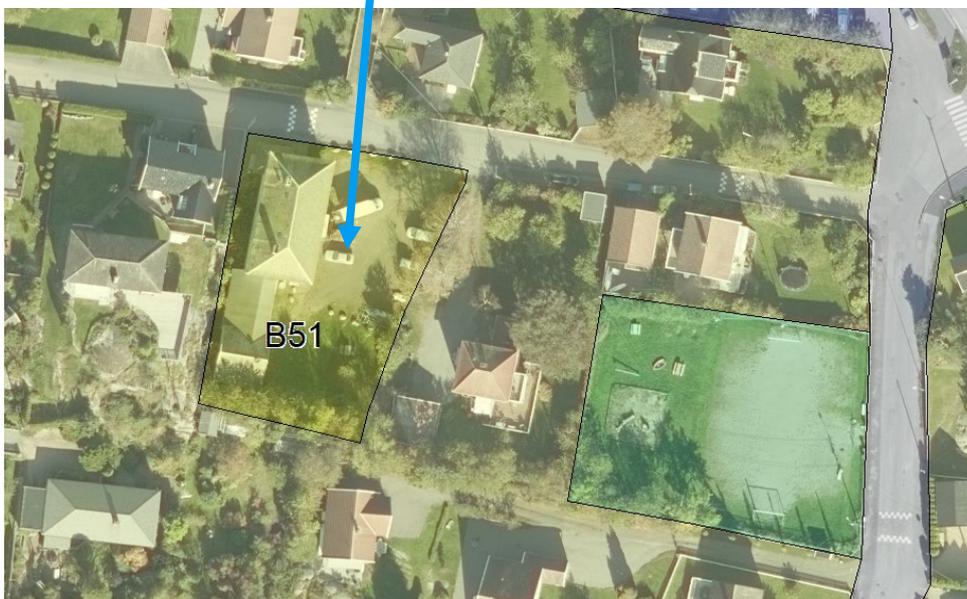
2.1.2 Område B51 Nevlunghavn

Gbnr.	4090/129
Områdebeskrivelse	Området er i dag en skoletomt, og ligger midt inne i et boligområde i Nevlunghavn
Dagens arealformål	Offentlig og privat tjenesteyting
Vedtatt arealformål	Bolig

Vurdering
Aktuelle risikoforhold	Kvikkleire	Området ligger under marin grense, med stor sannsynlighet for marin leire. Det er ikke registrert kvikkleireskred, eller gjort funn av kvikkleire i området.
	Brann	Området ligger i nærheten av ett tett trehusområde, hvor slokkevannsforsyningen er tilfredsstillende.
Endring i risikoforhold	Kvikkleire	Det er ikke gjort registreringer av kvikkleire, eller dokumentert skred i området, men siden det ligger under marin grense, og det er stor sannsynlighet for marin leire, er det en mulig risiko. Dersom det er kvikkleire i området kan kvikkleireskred utløses ved mye nedbør og høy belastning.
	Brann	Det vurderes ikke til at risikoforhold øker ved bygging av boliger på området.
Tiltak	Kvikkleire	Utrede grunnforhold på reguleringsplannivå. Ved utbygging i/nært registrerte aktsomhetsområder må det dokumenteres tilstrekkelig sikkerhet mot naturfare iht. TEK17.

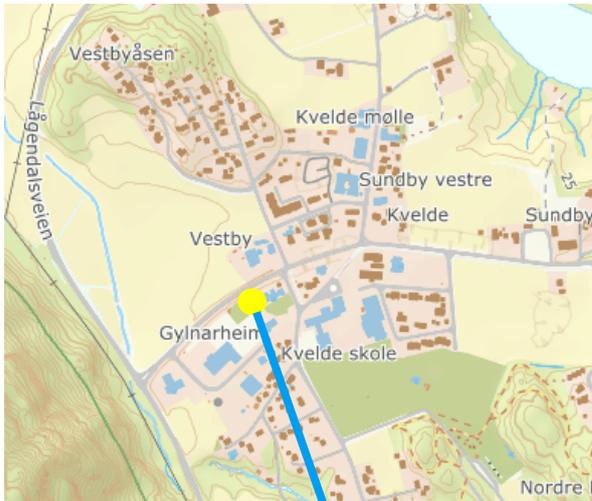
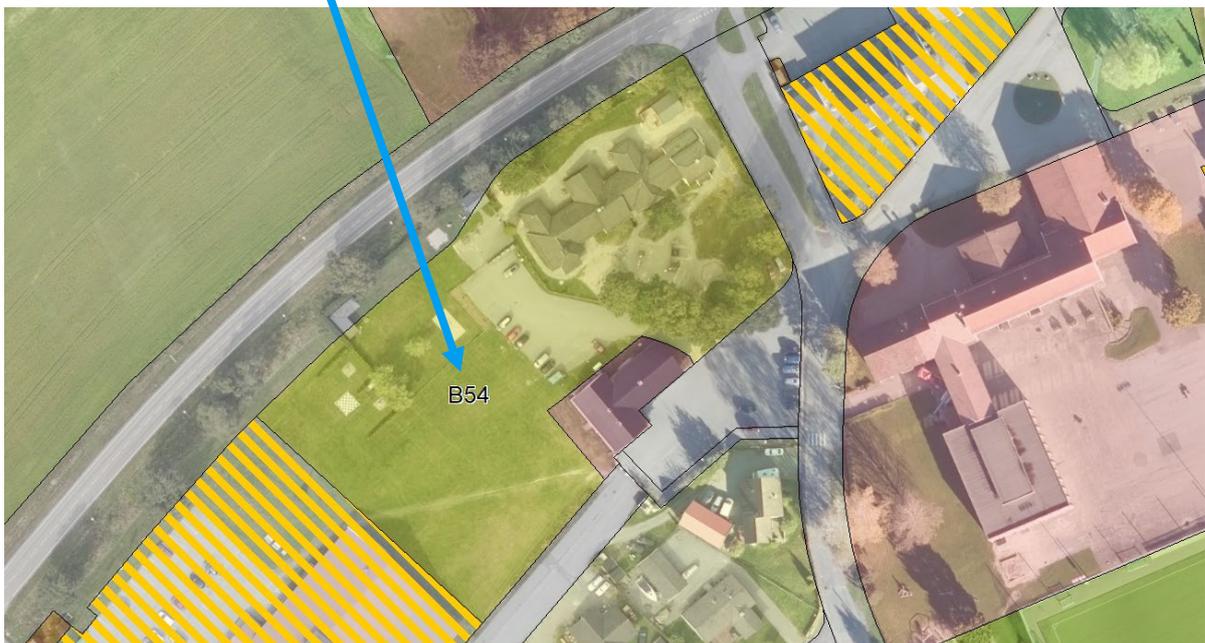
2.1.3 Område B54 Kveldeveien

Gbnr.	2090/59, 2090/33
Områdebeskrivelse	Området ligger i Kvelde sentrum. Området ligger mellom butikken og barnehagen og boliger
Dagens arealformål	Bebyggelse og anlegg
Vedtatt arealformål	Bolig

Vurdering
Aktuelle risikoforhold	Kvikkleire	Det er ikke kartlagt kvikkleireskred eller gjort funn av kvikkleire. Området ligger under marin grense, med stor sannsynlighet for marin leire.
	Flom	Store deler av området ligger i aktsomhetszone for flom. I nærheten renner elven Gylna som er estimert til å kunne stige 3,3 meter.
	Støy	Deler av området ligger i gul støysone, langs Holmfossveien.
Endring i risikoforhold	Kvikkleire	Dersom det er kvikkleire i området, kan kvikkleireskred utløses ved mye nedbør og høy belastning, som ved bygging.
	Flom	Etablering av bygg i flomutsatte områder vil kunne føre til skade på bygg, innbo og i verste fall mennesker.
	Støy	Plassering av bolig i støysone vil gi negative konsekvenser for beboere.
	Overvann	Ved omgjøring av grønne, permeable områder til økt andel harde flater vil det øke sjansen for overvannsflo
Tiltak	Kvikkleire	Utredning av grunnforhold på reguleringsplannivå. Ved utbygging i/nært registrerte aktsomhetsområder for kvikkleireskred må det dokumenteres tilstrekkelig sikkerhet mot naturfare iht. TEK17. Grunnforhold må utredes på reguleringsplannivå.

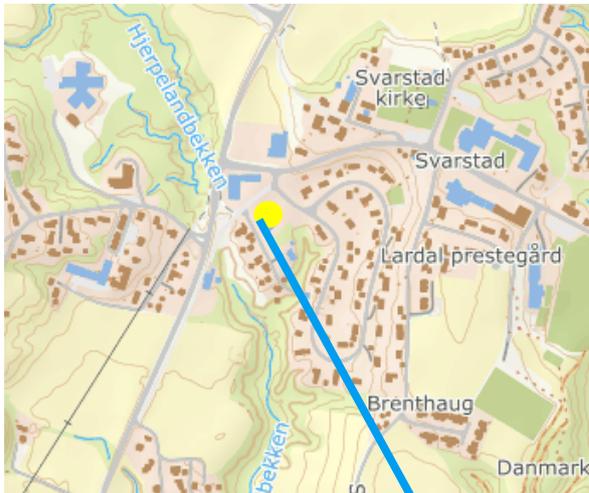
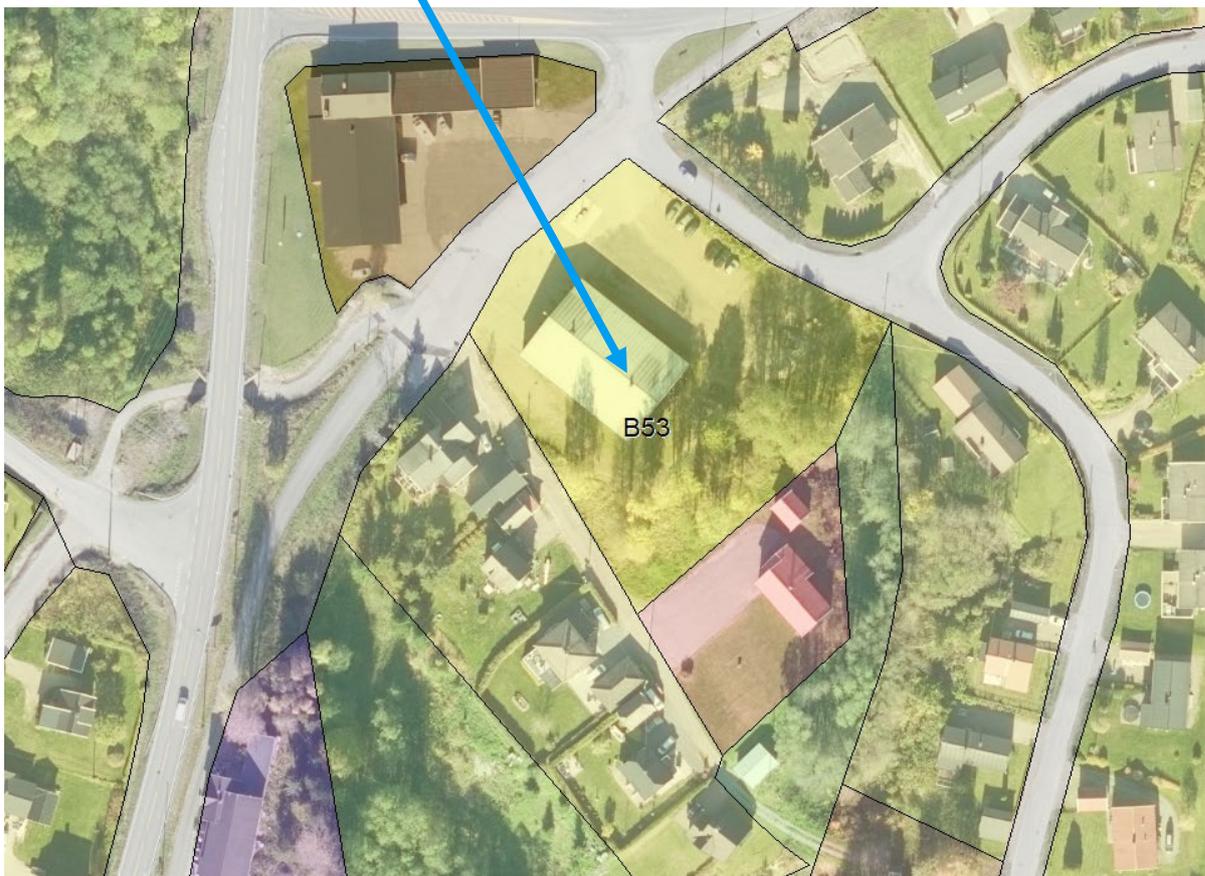
2.1.4 Område B53 Svarstad - Lågaveien 1

Gbnr.	3/1/1/6
Områdebeskrivelse	Området ligger omkranset av boliger, rett utenfor Svarstad sentrum
Dagens arealformål	Framtidig sentrumsformål
Vedtatt arealformål	Bolig

Vurdering
Aktuelle risikoforhold	Støy	En liten del av området, langs Lågaveien, ligger i gul støysone.
	Kvikkleire	Ligger i aktsomhetssone for kvikkleireskred, med risikoklasse 3 - faregrad lav.
	Flom	Deler av området ligger i aktsomhetssone for flom. Hjerplandsbekken er estimert til å kunne stige med 2,3 meter ved flom.
	Forurenset grunn	På nabotomten ligger et bilverksted i drift. Det kan forekomme lekkasje til grunnen i forbindelse med denne type virksomhet.
Endring i risikoforhold	Støy	Plassering av bolig i støysone vil gi negative konsekvenser for beboere.
	Kvikkleire	Ved bygging i aktsomhetssone for kvikkleire vil det være en sannsynlighet for kvikkleireskred.
	Flom	Etablering av bygg i flomutsatte områder vil kunne føre til skade på bygg, innbo og i verste fall mennesker.
	Forurenset grunn	Dersom grunnen er forurenset vil dette kunne ha negativ påvirkning på blant annet grunnvann og jordsmonn.

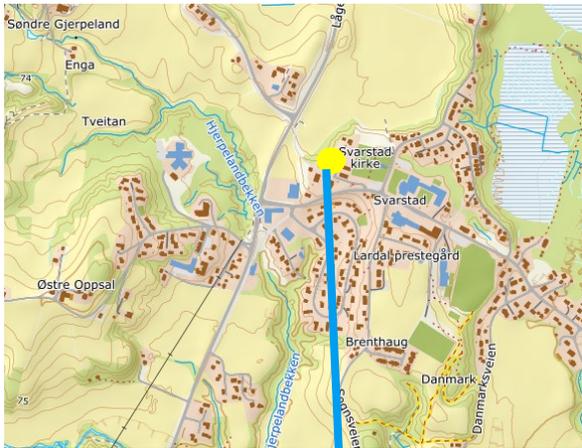
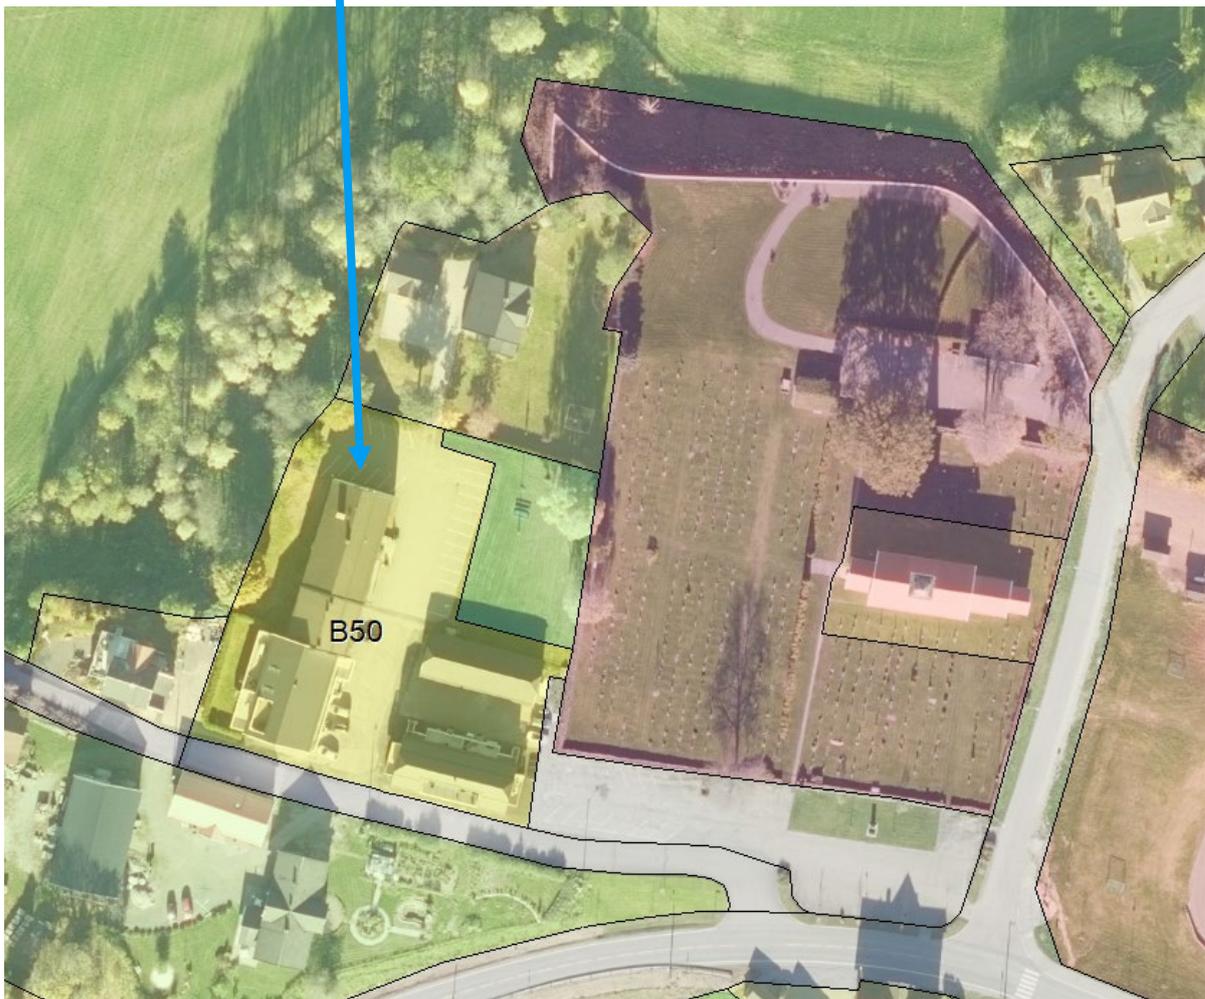
2.1.5 Område B50 Svarstadtunet 50

Gbnr.	31/19, 31/23, 1/38, 31/56
Områdebeskrivelse	På området ligger ved Svarstad kirke med kirkegård i øst. Det er boligbebyggelse i nord, og lauvskog i vest.
Dagens arealformål	Sentrumsformål
Vedtatt arealformål	Bolig

Vurdering
Aktuelle risikoforhold	Kvikkleire	Ligger i aktsomhetssone for kvikkleireskred, med risikoklasse 3 - Faregrad lav. Sannsynligheten for marin leire er middels stor.
Endring i risikoforhold	Kvikkleire	Dersom det er kvikkleire i området kan kvikkleireskred utløses ved mye nedbør og høy belastning, som ved for eksempel bygging.
Tiltak	Kvikkleire	Ved utbygging i/nært registrerte aktsomhetsområder må det dokumenteres tilstrekkelig sikkerhet mot naturfare iht. TEK17. Grunnforhold må utredes på reguleringsplannivå.

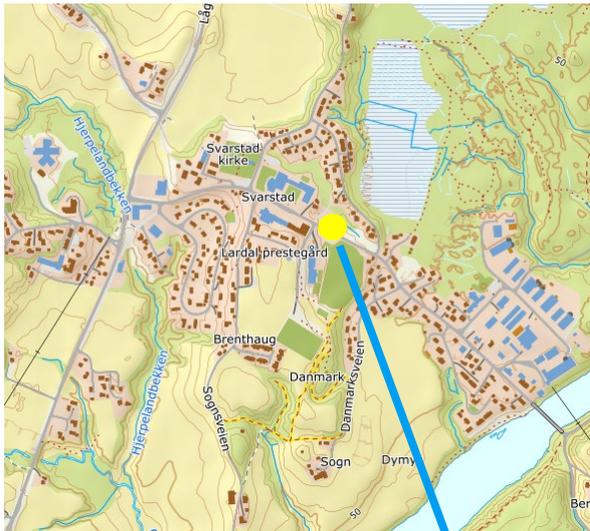
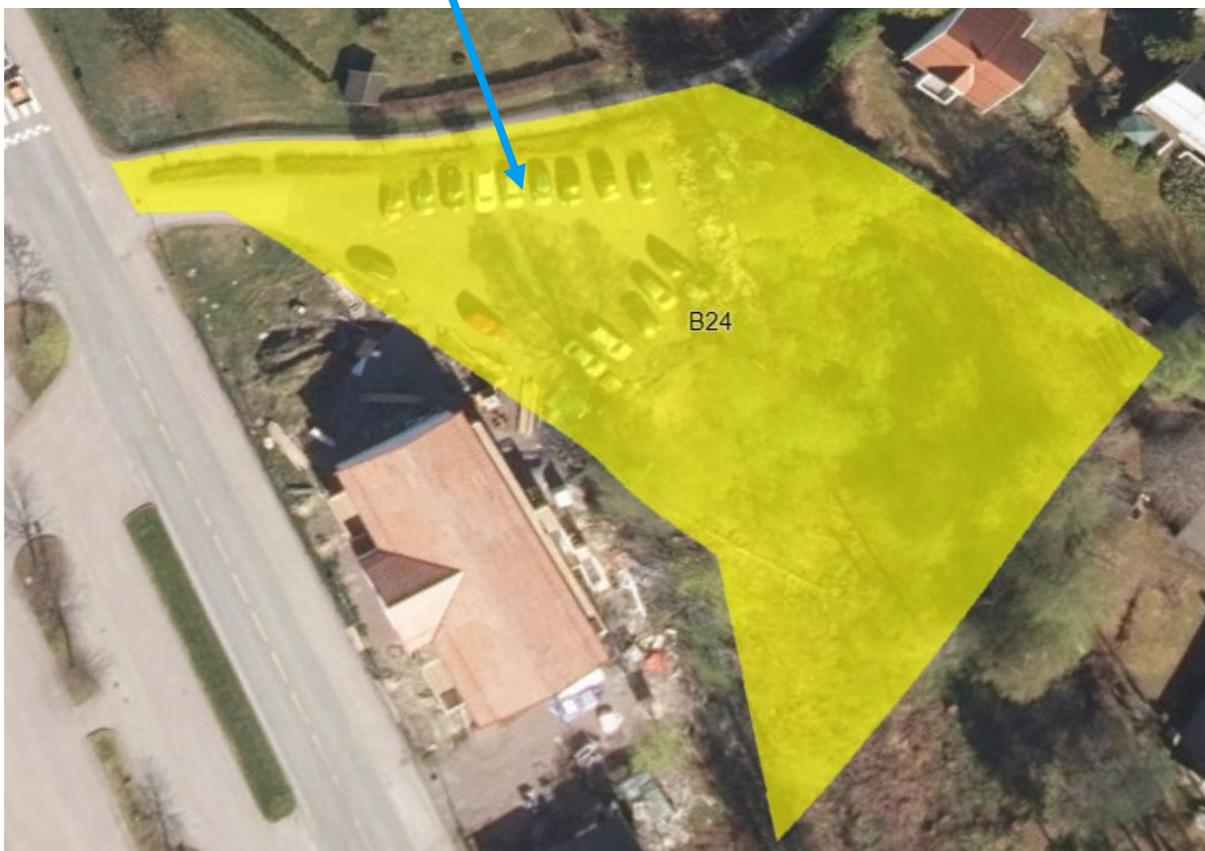
2.1.6 Område B24 Svarstad - Lågaveien 40

Gbnr.	31/1
Områdebeskrivelse	Tomten ligger sentralt i Svarstad sentrum. Brukes i dag som parkeringsareal. I tillegg består området av et grøntareal
Dagens arealformål	LNF
Vedtatt arealformål	Bolig

Vurdering
Aktuelle risikoforhold	Kvikkleire	Ligger i aktsomhetssone for kvikkleireskred, faregrad lav, og med middels sannsynlighet for marin leire.
	Støy	Deler av området, langs Lågaveien, ligger i gul støysone.
Endring i risikoforhold	Kvikkleire	Ved bygging i aktsomhetssone for kvikkleire vil det være en sannsynlighet for kvikkleireskred.
	Støy	Plassering av bolig i støysone vil gi negative konsekvenser for beboere.
	Overvann	Ved omgjøring av grønne, permeable områder til økt andel harde flater vil det øke sjansen for overvannsflo
Tiltak	Kvikkleire	Ved utbygging i/nært registrerte aktsomhetsområder må det dokumenteres tilstrekkelig sikkerhet mot naturfare iht. TEK17. Grunnforhold må utredes på reguleringsplannivå.
	Støy	Plassering av bolig i støysone vil kreve at bebyggelse følger retningslinje for støy (T-1442).
	Overvann	Plan for overvannshåndtering må utarbeides i forbindelse med utarbeidelse av reguleringsplan for området.

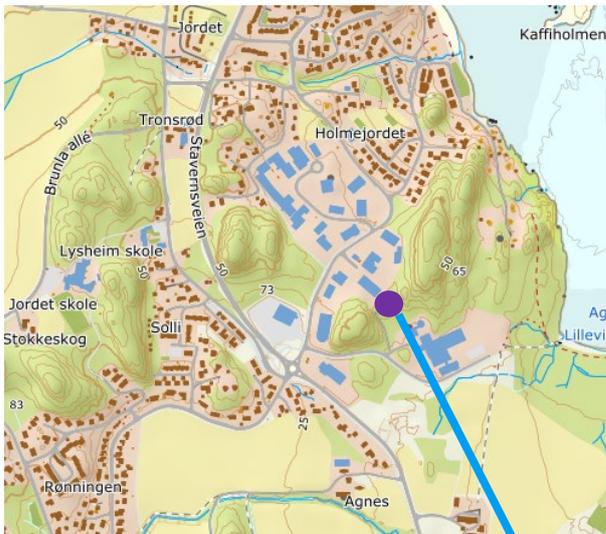
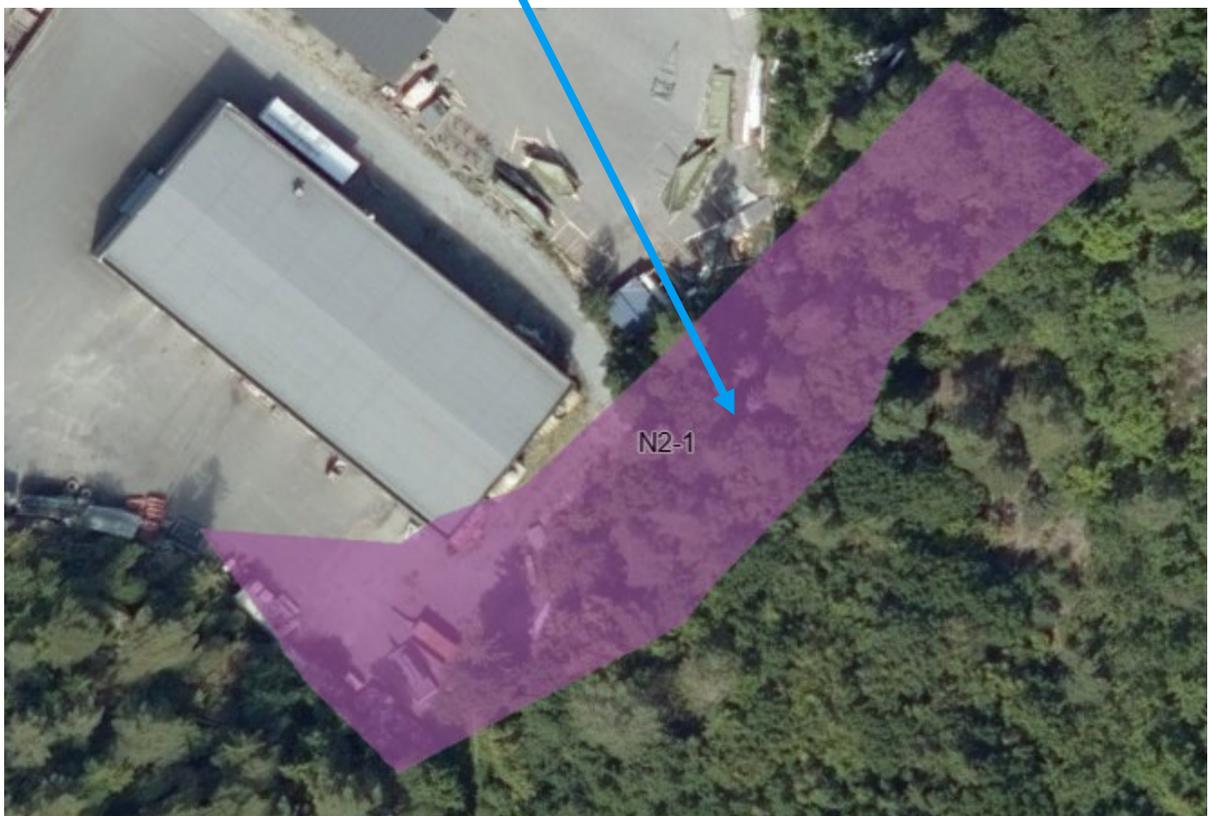
2.2.1 Område N2-1 Holmejordet

Gbnr.	4047/10
Områdebeskrivelse	Området ligger et lite stykke utenfor Stavern sentrum, og grenser til et industriområde
Dagens arealformål	Framtidig sentrumsformål
Vedtatt arealformål	Bolig

Vurdering
Aktuelle risikoforhold	Kvikkleire	Ligger under marin grense, med stor sannsynlighet for marin leire. I nærheten er det registrert et løснеområde for kvikkleire med faregrad lav.
	Trafikkulykker	I rundkjøringen der Solliveien og Stavernsveien (FV 302) møtes har det skjedd en del ulykker (ca. 13), men kun en alvorlig.
Endring i risikoforhold	Kvikkleire	Området er kartlagt, uten registrering av kvikkleire eller kvikkleirekred. Det vil allikevel finnes en risiko for kvikkleire på området, som kan ha konsekvenser for den nye og eksisterende bebyggelsen i området.
	Trafikkulykker	Ved etablering av næringsbygg vil antageligvis trafikken øke, noe som også kan øke hyppigheten av ulykker.
	Overvann	Ved omgjøring av grønne, permeable områder til økt andel harde flater vil det øke sjansen for overvannsflo
Tiltak	Kvikkleire	Utrede grunnforhold på reguleringsplannivå. Ved utbygging i/nært registrerte aktsomhetsområder for kvikkleireskred må det dokumenteres tilstrekkelig sikkerhet mot naturfare iht. TEK17. Grunnforhold må utredes på reguleringsplannivå.

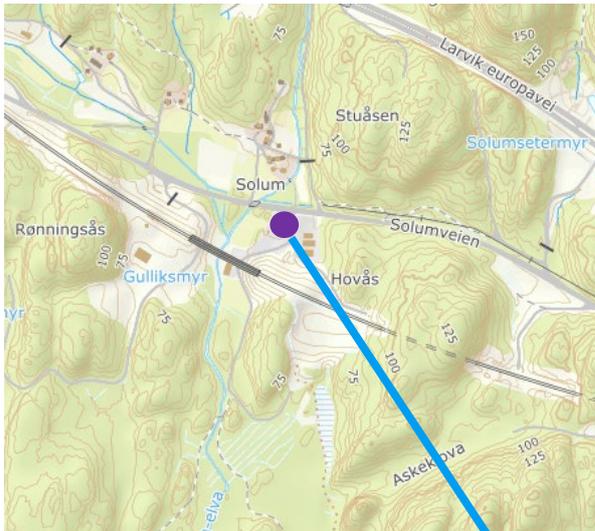
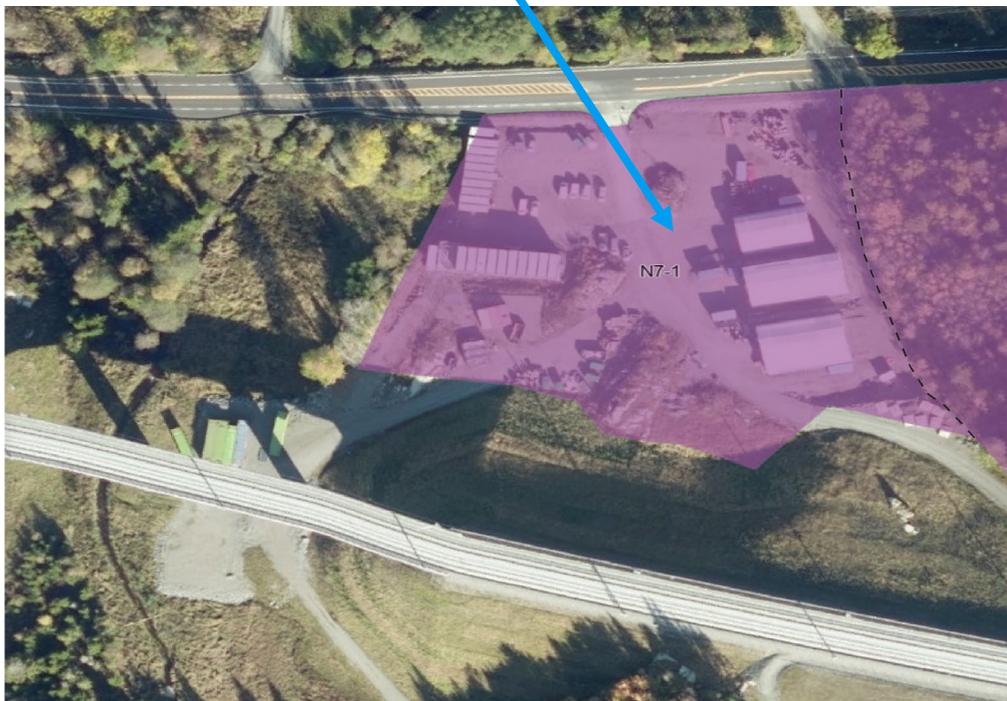
2.2.2 Område N7-1 Solum

Gbnr.	4076/8
Områdebeskrivelse	Området ligger i Solum langs Solumveien og ny jernbanetrase, et stykke nord-vest for Larvik sentrum. Området er preget av vei, skog, industri og noe gårdsdrift.
Dagens arealformål	LNF
Vedtatt arealformål	Næring

Vurdering
Aktuelle risikoforhold	Kvikkleire	Området er kartlagt, og det er ikke vurdert fare for kvikkleireskred på området. Det er likevel svært stor sannsynlighet for marin leire, og det er gjort funn av kvikkleire på området, langs Solumveien.
	Erosjonsrisiko	Området har middels risiko for erosjon.
	Flom	Deler av området faller inn under aktsomhetszone for flom, da Solum elven, som renner forbi området, er estimert til å stige med 3,4 meter.
	Støy	Området ligger delvis i gul støysone.
Endring i risikoforhold	Kvikkleire	Området er kartlagt, uten registrering av kvikkleire eller kvikkleireskred. Det vil allikevel finnes en risiko for kvikkleire på området, som kan ha konsekvenser for den nye og eksisterende bebyggelsen i området.
	Erosjonsrisiko	Det vurderes ikke til at tiltaket bidrar til økt erosjonsrisiko.
	Flom	Etablering av bygg i flomutsatte områder vil kunne føre til skade på bygg, innbo og i verste fall mennesker. Næringsbygg med personopphold kategoriseres til sikkerhetsklasse F2.

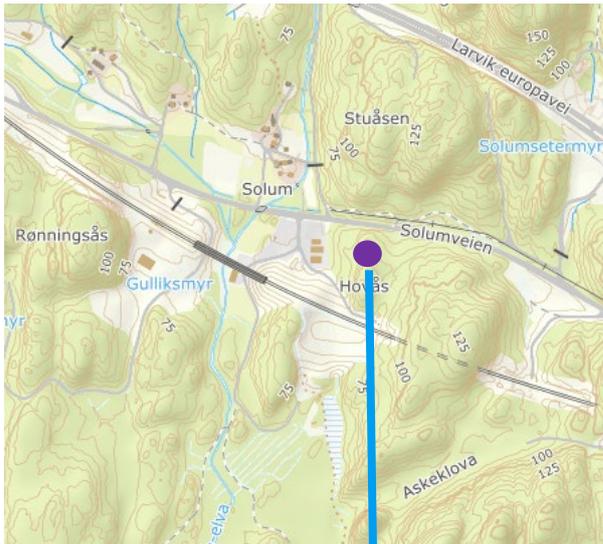
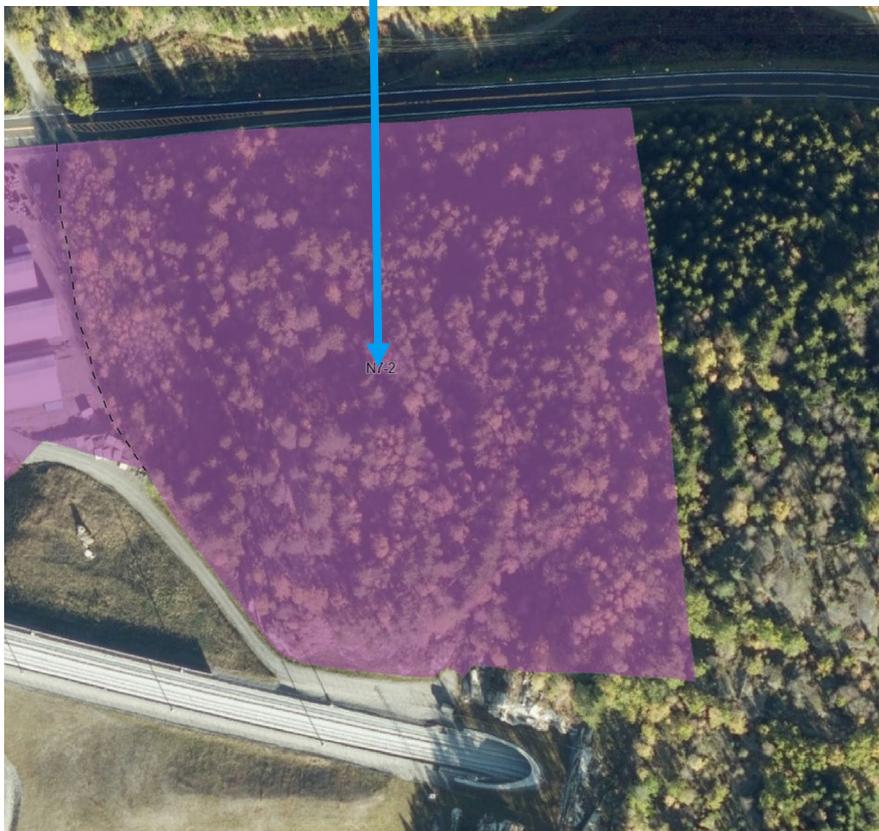
2.2.3 Område N7-2 Solum

Gbnr.	4076/8
Områdebeskrivelse	Området ligger i Solum langs Solumveien og ny jernbanetrase, et stykke nord-vest for Larvik sentrum. Området er preget av vei, skog, industri og noe gårdsdrift.
Dagens arealformål	LNF
Vedtatt arealformål	Næring

Arealet er redusert med 5 daa mot øst.

Vurdering
Aktuelle risikoforhold	Kvikkleire	Området er kartlagt, og det er ikke vurdert fare for kvikkleireskred på området. Det er likevel svært stor sannsynlighet for marin leire, og det er gjort funn av kvikkleire på området, langs Solumveien.
	Støy	Området ligger delvis i gul støysone.
Endring i risikoforhold	Kvikkleire	Området er kartlagt, uten registrering av kvikkleire eller kvikkleirekred. Det vil allikevel finnes en risiko for kvikkleire på området, som kan ha konsekvenser for den nye og eksisterende bebyggelsen i området.
	Overvann	Ved omgjøring av grønne, permeable områder til økt andel harde flater vil det øke sjansen for overvannsflom
	Støy	Fremtidig arealformål vil ikke være støyfølsomt, og det blir vurdert at risikoforholdet ikke blir betydelig.
Tiltak	Kvikkleire	Utrede grunnforhold på reguleringsplannivå.
	Overvann	Plan for overvannshåndtering må utarbeides i forbindelse med utarbeidelse av reguleringsplan for området.

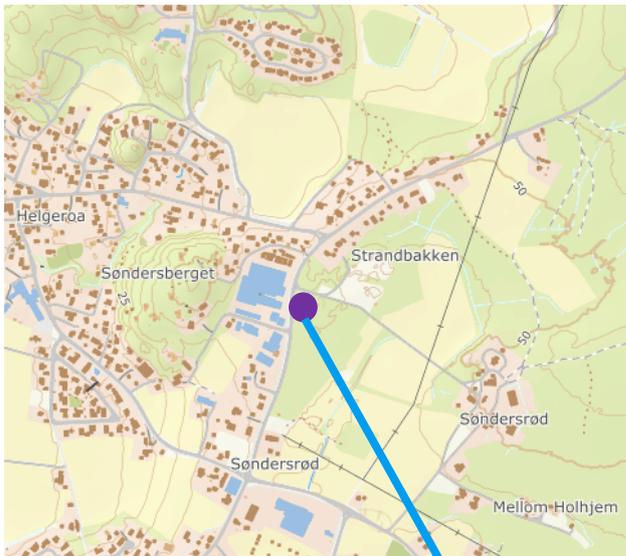
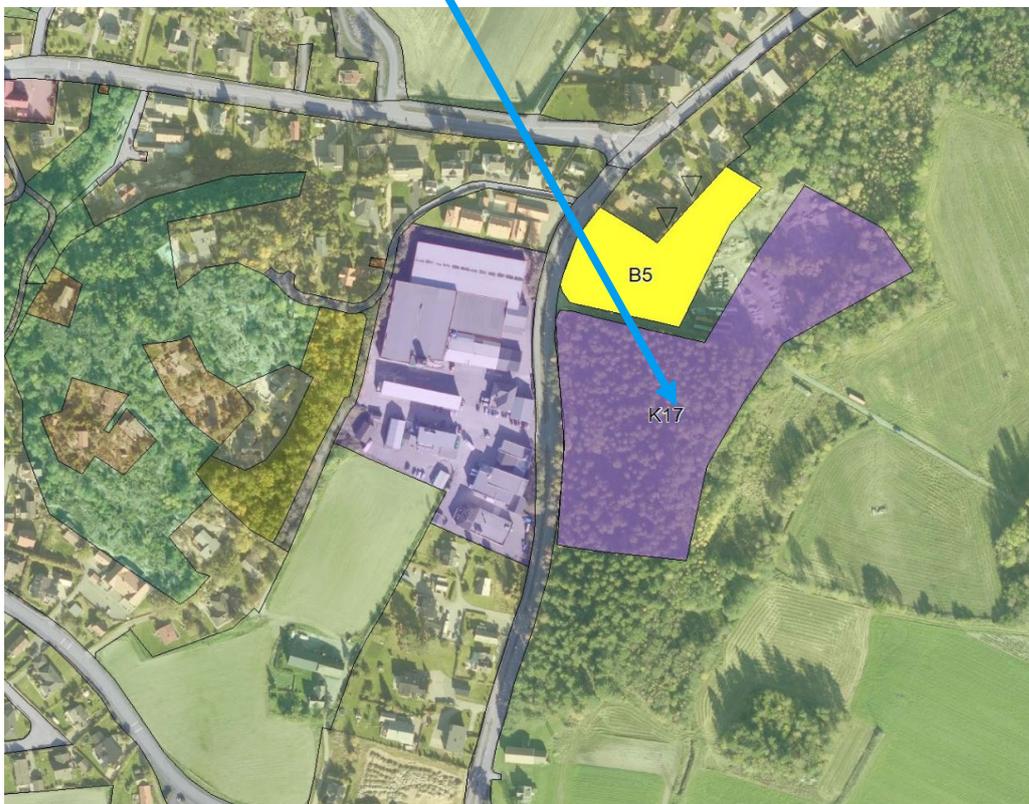
2.2.4 Område K17 Helgeroa

Gbnr.	4093/1, 4093/14
Områdebeskrivelse	Området ligger ved Helgeroa på den andre siden av F302 Brunlanesveien, vis a vis næringsområdet til Bjerke spekemat mm. Det ligger i et skogområde omgitt av et jordbrukslandskap
Dagens arealformål	LNF + Hensyn bevaring naturmiljø
Vedtatt arealformål	Næringsbebyggelse.

Vurdering
Aktuelle risikoforhold	Kvikkleire	Sannsynlighet for marin leire på området. Grunnforholdene består av randmorene og marin strandavsetning. Det kan derfor være forekomster av kvikkleire, men er lite sannsynlig. Det er ikke innenfor faresone for kvikkleire.
Endring i risikoforhold	Kvikkleire	Liten endring. Det er ikke gjort registreringer av kvikkleire, eller dokumentert skred i området, men siden det ligger under marin grense, er det en mulig risiko. Dersom det er kvikkleire i området, kan kvikkleireskred utløses ved mye nedbør og høy belastning.
Tiltak	Kvikkleire	Utrede grunnforhold på reguleringsplannivå. Ved utbygging i/nært registrerte aktsomhetsområder må det dokumenteres tilstrekkelig sikkerhet mot naturfare iht. TEK17.

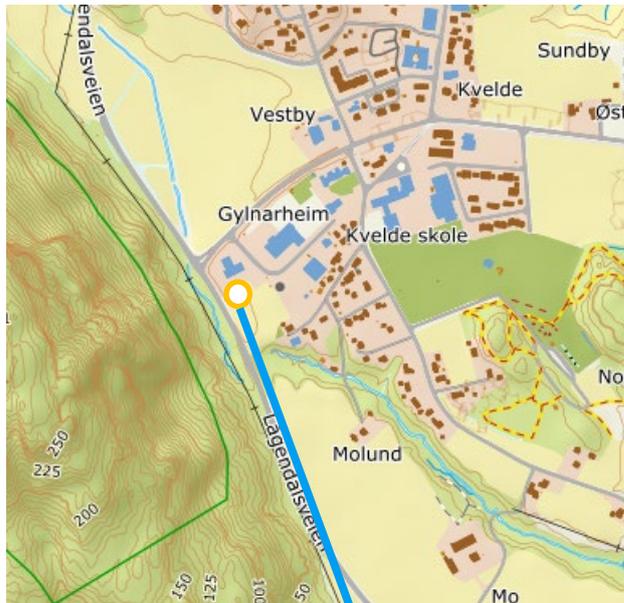
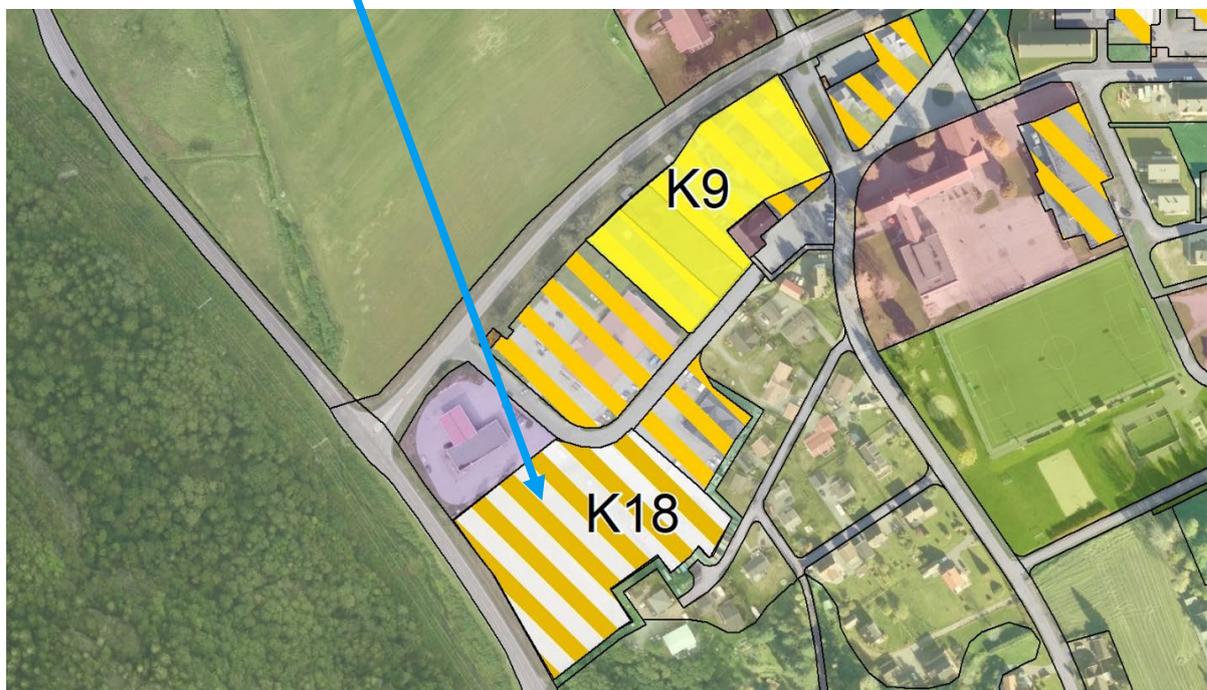
2.2.5 Område K18 Kvelde

Gbnr.	2095/30, 2090/150, 2090/58, 2090/141, 2089/65
Områdebeskrivelse	Området ligger i Kvelde tettsted inntil eksisterende bensinstasjon og matbutikk, nær Rv. 40 og har adkomst via F304 (Holmfossveien).
Dagens arealformål	Forretning/kontor og Fjernvarmeanlegg
Vedtatt arealformål	Kombinert bebyggelse og anlegg: Næringsbebyggelse og forretning.

Vurdering
Aktuelle risikoforhold	Flom	Elven Gylna som går forbi planområdet kan stige med 3,3 meter. Planområdet ligger derfor delvis i aktsomhetszone for flom
	Skred	Planområdet ligger delvis i utløpsområde for snøskred og steinsprang.
	Kvikkleire	Sannsynlighet for marin leire på området. Grunnforholdene består av elveavsetning. Det kan derfor være forekomster av kvikkleire, men er lite sannsynlig. Det er ikke innenfor faresone for kvikkleire.
Endring i risikoforhold	Flom	Etablering av bygg i flomutsatte områder vil kunne føre til skade på bygg, innbo og i verste fall mennesker. Næringsbebyggelse og forretning vil kategoriseres som sikkerhetsklasse F2, gitt av TEK 17.
	Skred	Etablering av næringsbygg og forretning kan føre til økt personopphold på området.
	Kvikkleire	Liten endring. Det er ikke gjort registreringer av kvikkleire, eller dokumentert skred i området, men siden det ligger under marin grense, er det en mulig risiko. Dersom det er kvikkleire i området, kan kvikkleireskred utløses ved mye nedbør og høy belastning.

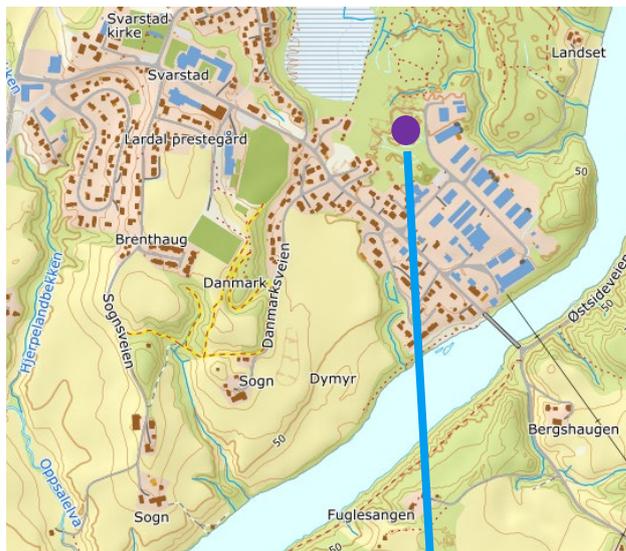
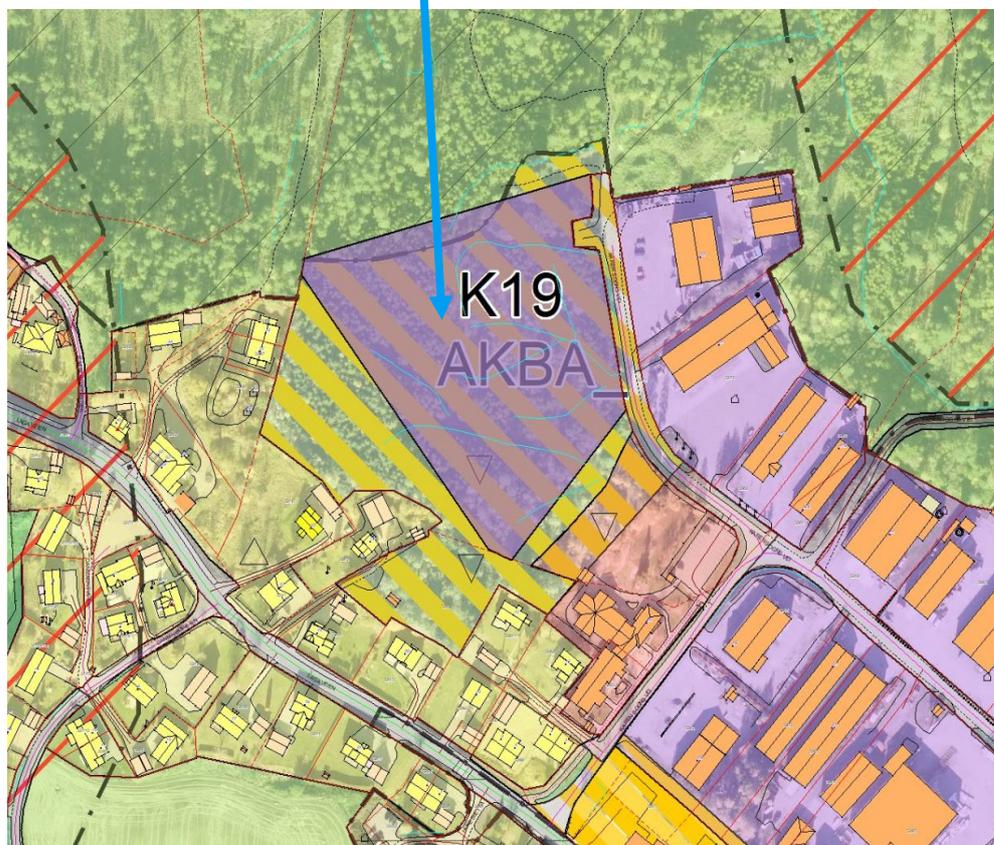
2.2.6 Område K19 Svarstad

Gbnr.	32/5
Områdebeskrivelse	Området ligger i Svarstad tettsted, inntil eksisterende næringsbebyggelse og nær Svarstad barnehage, eksisterende boligbebyggelse, omgitt av et større skogområde. Det har adkomst fra Lågaveien via Karen Sogns vei
Dagens arealformål	Kombinert bebyggelse og anleggsformål: Bolig og tjenesteyting
Vedtatt arealformål	Næringsbebyggelse.

Vurdering
Aktuelle risikoforhold	Kvikkleire	Sannsynlighet for marin leire på området. Grunnforholdene består av elveavsetning. Det kan derfor være forekomster av kvikkleire, men er lite sannsynlig. Det er ikke innenfor faresone for kvikkleire.
Endring i risikoforhold	Kvikkleire	Liten endring. Det er ikke gjort registreringer av kvikkleire, eller dokumentert skred i området, men siden det ligger under marin grense, er det en mulig risiko. Dersom det er kvikkleire i området, kan kvikkleireskred utløses ved mye nedbør og høy belastning.
Tiltak	Kvikkleire	Utrede grunnforhold på reguleringsplannivå. Ved utbygging i/nært registrerte aktsomhetsområder må det dokumenteres tilstrekkelig sikkerhet mot naturfare iht. TEK17.

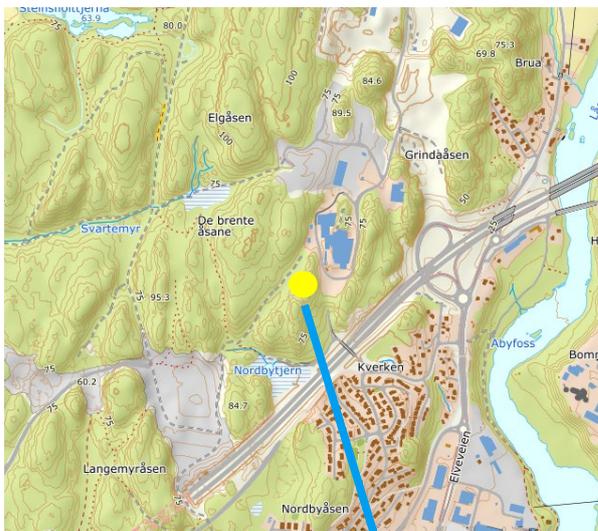
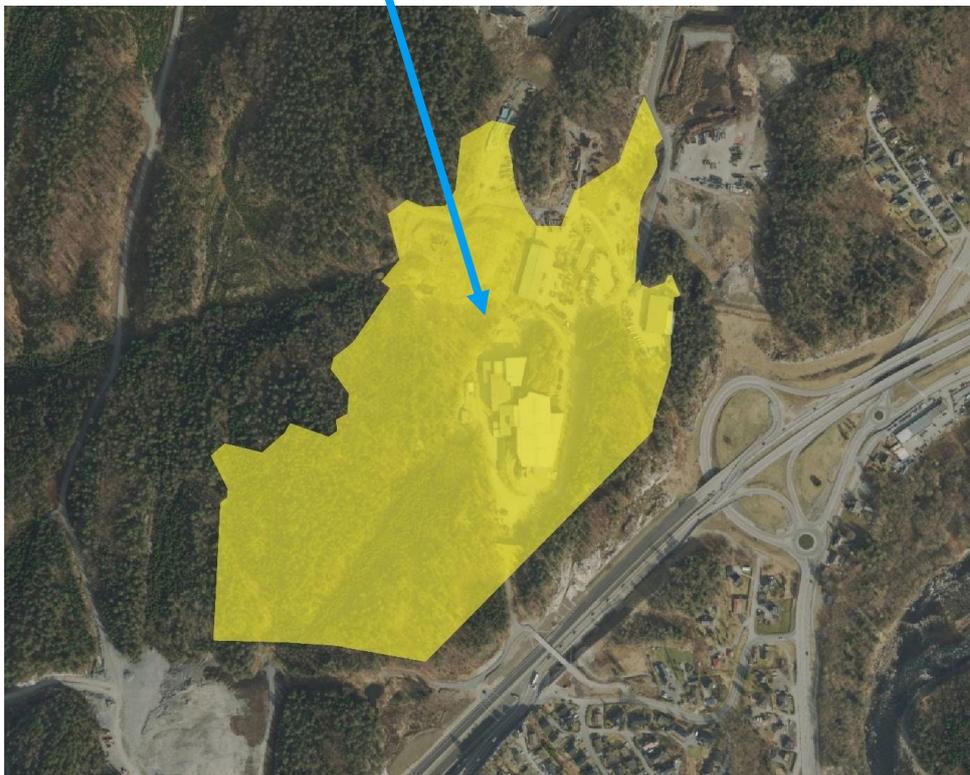
2.2.7 Område K24 Grinda

Gbnr.	2008/2, 2008/322, 2008/391, 2008/436
Områdebeskrivelse	Området ligger sør for Grinda søppeldeponi og Hedrum Pukkverk. En liten del av området er bebyggt med industribygninger og resten er skog og et nedlagt deponi.
Dagens arealformål	Andre typer bebyggelse og anlegg (Søppeldeponi Grinda), Grønnstruktur og LNF. Deler av området er regulert til kommunalteknisk virksomhet og parkbelte i industri.
Vedtatt arealformål	Fremtidig Næringsbebyggelse

Vurdering
Aktuelle risikoforhold	Forurenset grunn	Det er registrert forurenset grunn i forbindelse med det kommunale avfallsdeponiet.
	Støy	Deler av innspillsområdet ligger langs E18 med rød og gul støysone.
	Skog- og lyngbrann	Deler av skogen i området har stort brannpotensial.
Endring i risikoforhold	Forurenset grunn	Dersom grunnen er forurenset vil dette kunne ha negativ påvirkning på blant annet grunnvann og jordsmonn.
	Støy	Fremtidig arealformål vil ikke være støyfølsomt, og det blir vurdert at risikoforholdet ikke blir betydelig.
	Skog- og lyngbrann	Utbygging i/nært områder med skog- og utmark, og tilrettelegging for økt aktivitet i slike områder vil kunne medføre økt risiko for skogbrannfare.
Tiltak	Forurenset grunn	Det bør gjennomføres miljøtekniske grunnundersøkelser der risikoen er identifisert, for å avklare om aktuelle områder kan utbygges og for å avklare behov for eventuelle tiltak.

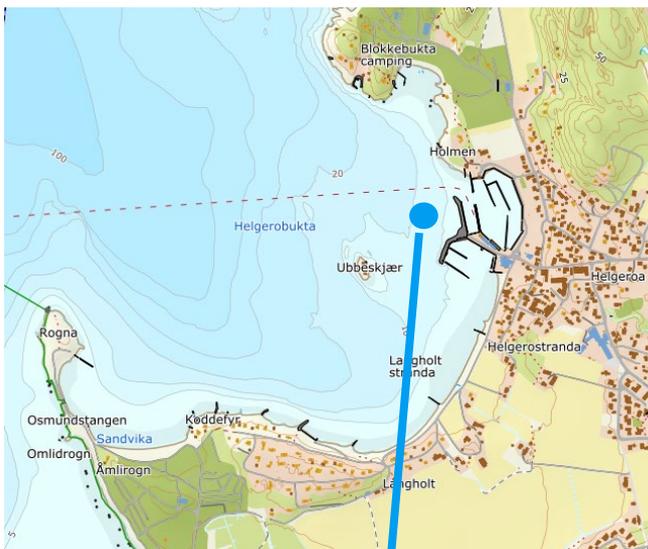
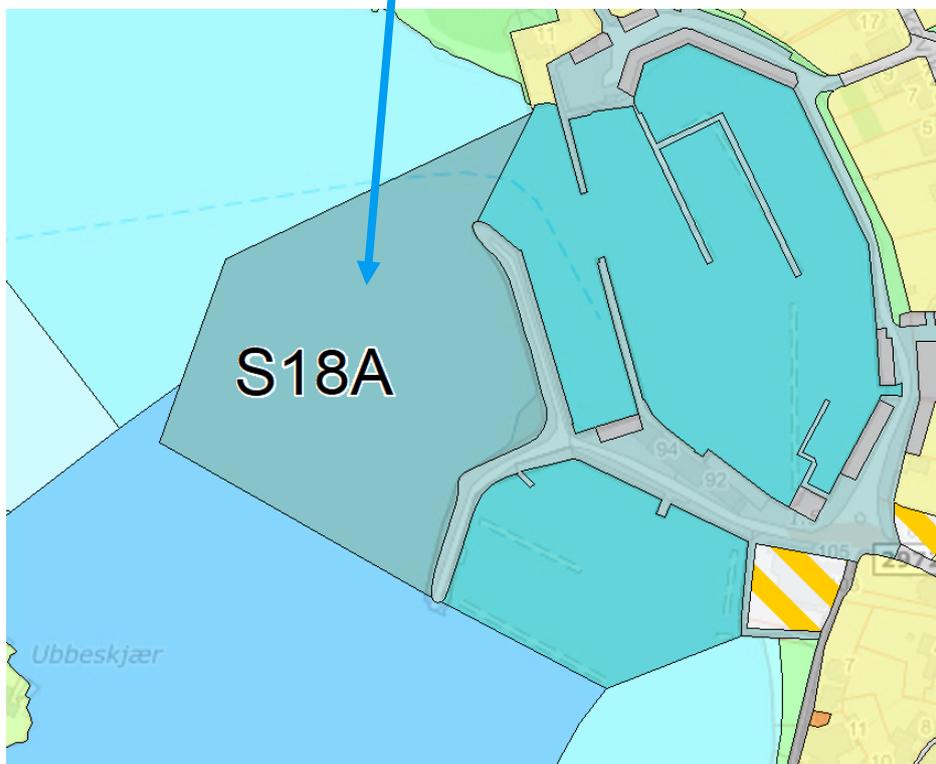
2.3.1 Område S18A Helgeroa småbåthavn

Gbnr.	4085/1
Områdebeskrivelse	Innspillet ligger i tilknytning til Helgeroa småbåthavn, i vann.
Dagens arealformål	Friluftsområde og trafikkområde i sjø
Vedtatt arealformål	Småbåthavn

Vurdering
Aktuelle risikoforhold	Stormflo og havnivåstigning	Området vil være utsatt for havnivåstigning og stormflo.
Endring i risikoforhold	Stormflo og havnivåstigning	Området vil være utsatt for havnivåstigning og stormflo.
Tiltak	Stormflo og havnivåstigning	Småbåthavn bør tåle estimert stormflo og havnivåstigning, både med tanke på materiale og sikring til land. Det forutsettes at nye båtplasser utformes iht. gjeldende flomkrav.

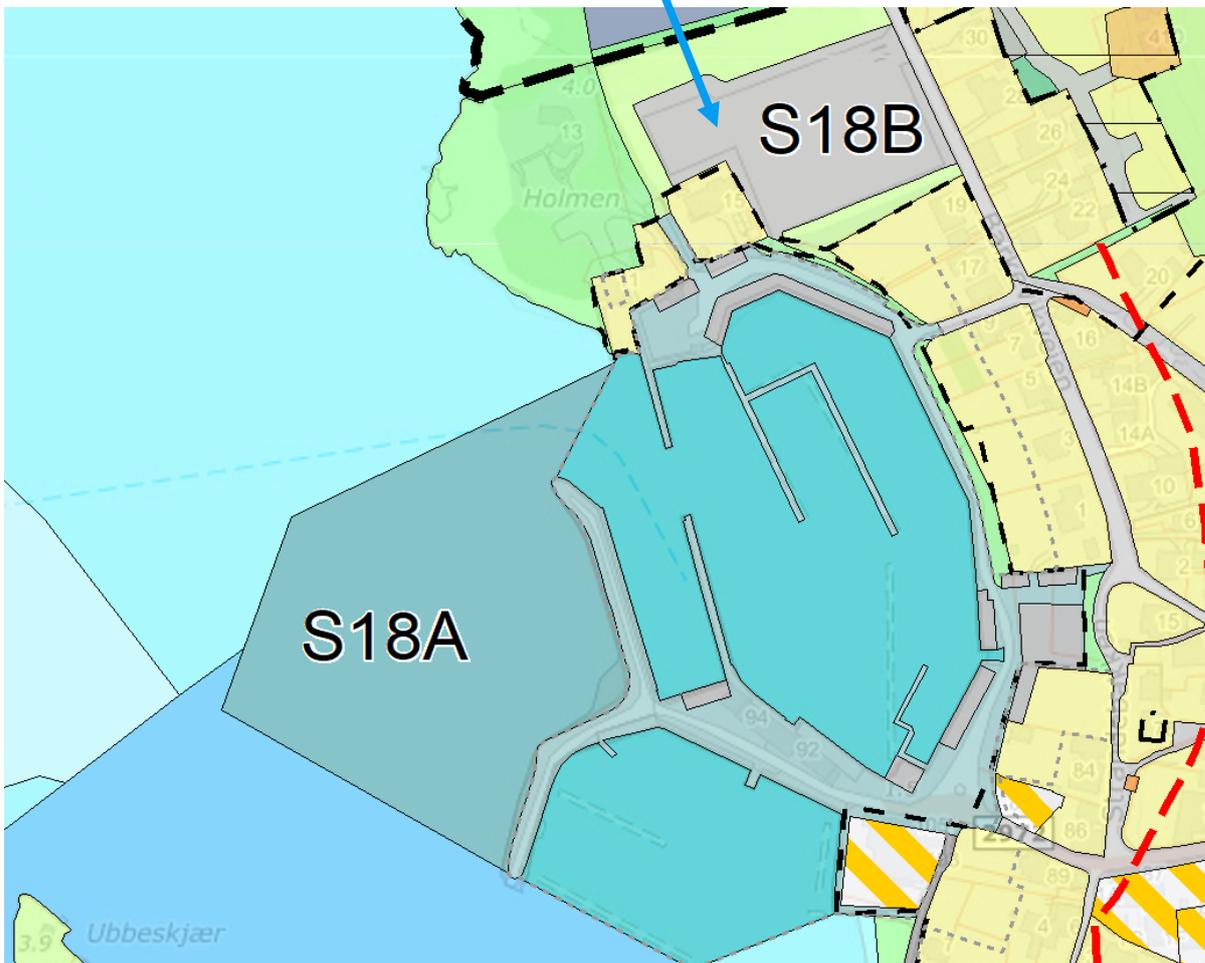
2.3.2 Område S18B Helgeroa parkering

Gbnr.	4084/9
Områdebeskrivelse	Midlertidig parkeringsplass
Dagens arealformål	LNF
Vedtatt arealformål	Parkering (permanent parkeringsplass)

Vurdering
Aktuelle risikoforhold	Stormflo og havnivåstigning	Området vil være utsatt for havnivåstigning og stormflo.
Endring i risikoforhold	Stormflo og havnivåstigning	Området vil være utsatt for havnivåstigning og stormflo.
Tiltak	Stormflo og havnivåstigning	Småbåthavn bør tåle estimert stormflo og havnivåstigning, både med tanke på materiale og sikring til land. Det forutsettes at nye båtplasser utformes iht. gjeldende flomkrav.
