Larvik
kommune

Kommuneplanens arealdel 2021-2033

Risiko- og sårbarhetsanalyse av de nye områdene

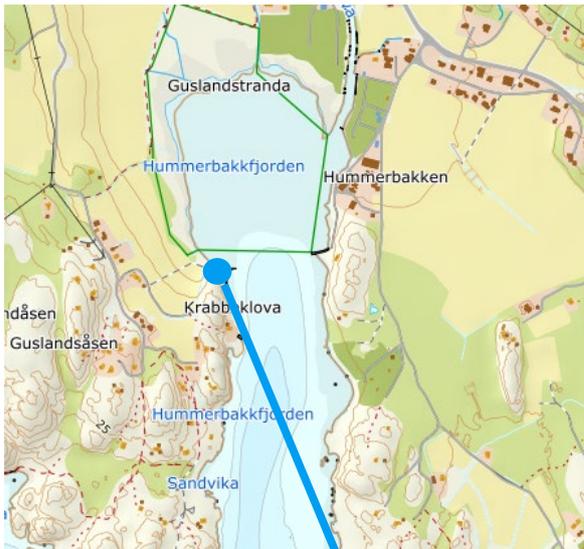
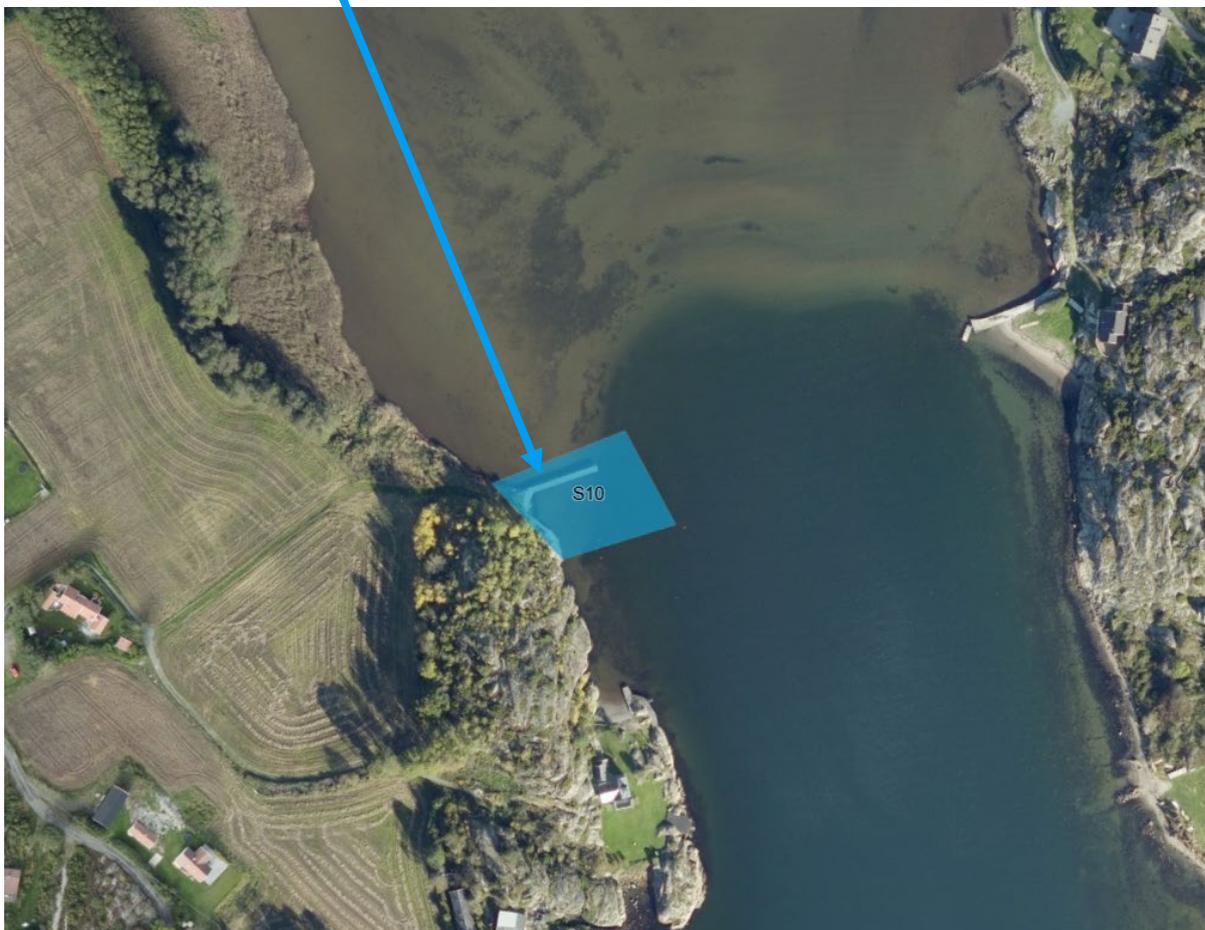
2.3.3 Område S10 Guslandrønningen

Gbnr.	4122/2/3
Områdebeskrivelse	Innspillet ligger på vestsiden av Hummerbakkfjorden nær Hummerbakken naturreservat. Tilgjengelighet på sti til området. Fritidsbebyggelse i nærheten. Hytteeiere er brukere av båthavna. Ingen båtutslipp.
Dagens arealformål	Friluftsområde i sjø
Vedtatt arealformål	Småbåtanlegg

Vurdering
Aktuelle risikoforhold	Stormflo og havnivåstigning	Området vil være utsatt for havnivåstigning og stormflo.
Endring i risikoforhold	Stormflo og havnivåstigning	Området vil være utsatt for havnivåstigning og stormflo.
Tiltak	Stormflo og havnivåstigning	Småbåthavn bør tåle estimert stormflo og havnivåstigning, både med tanke på materiale og sikring til land. Det forutsettes at nye båtplasser utformes iht. gjeldende flomkrav.

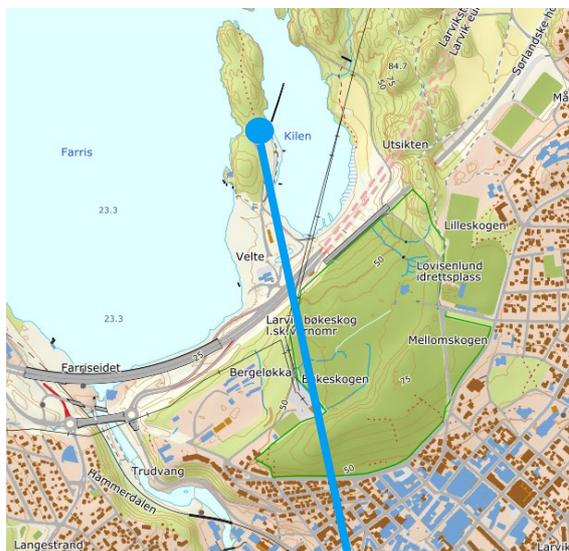
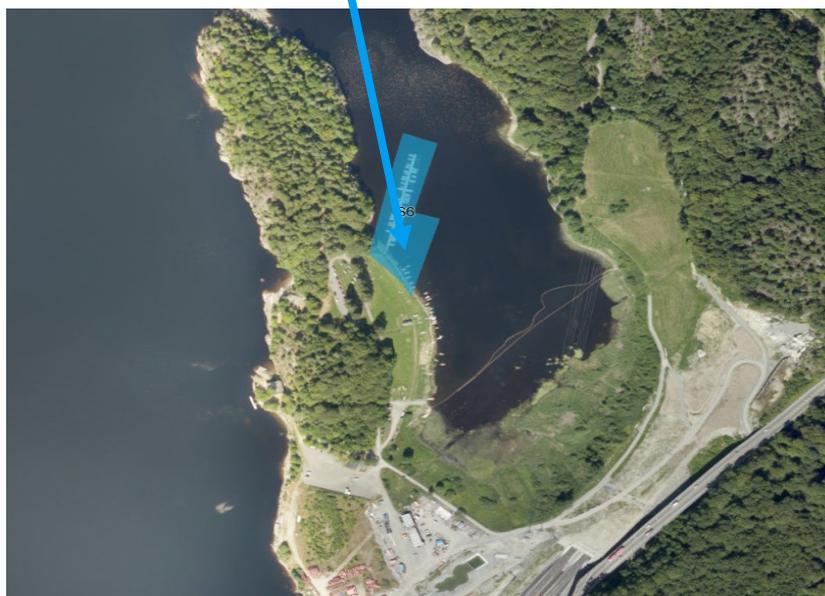
2.3.4 Område S6 Farris

Gbnr.	3020/2422
Områdebeskrivelse	Populært rekreasjonsområde for turgåing hele året, samt bading om sommeren. En bryggearm, der utvidelse ikke vil påvirke rekreasjonsmulighetene. God parkeringsmulighet. En del klubbvirksomhet i området, med hundeklubb og padleklubb i nærheten
Dagens arealformål	Uregulert.
Vedtatt arealformål	Småbåthavn

Vurdering
Aktuelle risikoforhold	Sikringssone grunnvannsforsyning og sikringssone nedslagsfelt drikkevann	Området ligger i nærheten av drikkevannskilde, som legger begrensninger på hva slags tiltak som godkjennes.
	Flom	Området ligger i aktsomhetsområde for flom.
Endring i risikoforhold	Sikringssone grunnvannsforsyning og sikringssone nedslagsfelt drikkevann	Økt trafikk i forbindelse med utvidelse av småbåthavn kan ha konsekvenser for drikkevannskilden
	Flom	Ved utvidelse av småbåthavnen på området, vil det være flere mennesker og verdier som kan være utsatt for flom enn det det er i dag.
Tiltak	Sikringssone grunnvannsforsyning og sikringssone nedslagsfelt drikkevann	Det forutsettes at de retningslinjer og bestemmelser som er knyttet til sikringssonene overholdes.
	Flom	Småbåthavn klassifiseres som sikkerhetsklasse F1, og det forutsettes at tiltaket skal tåle de påkjenninger som flom skaper.

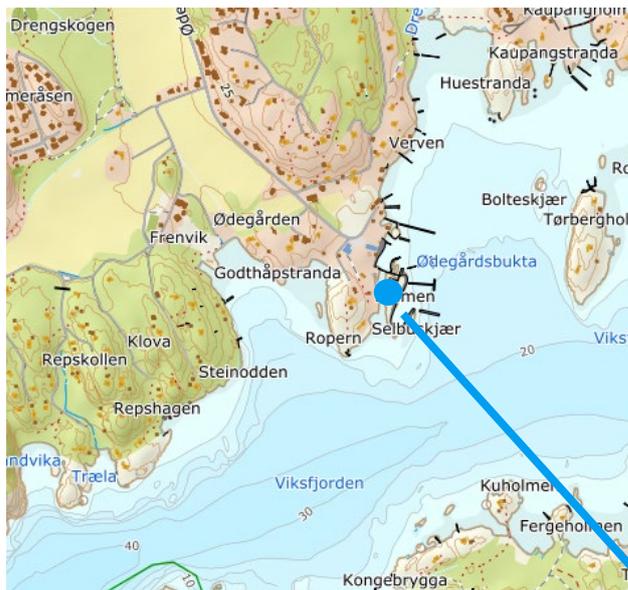
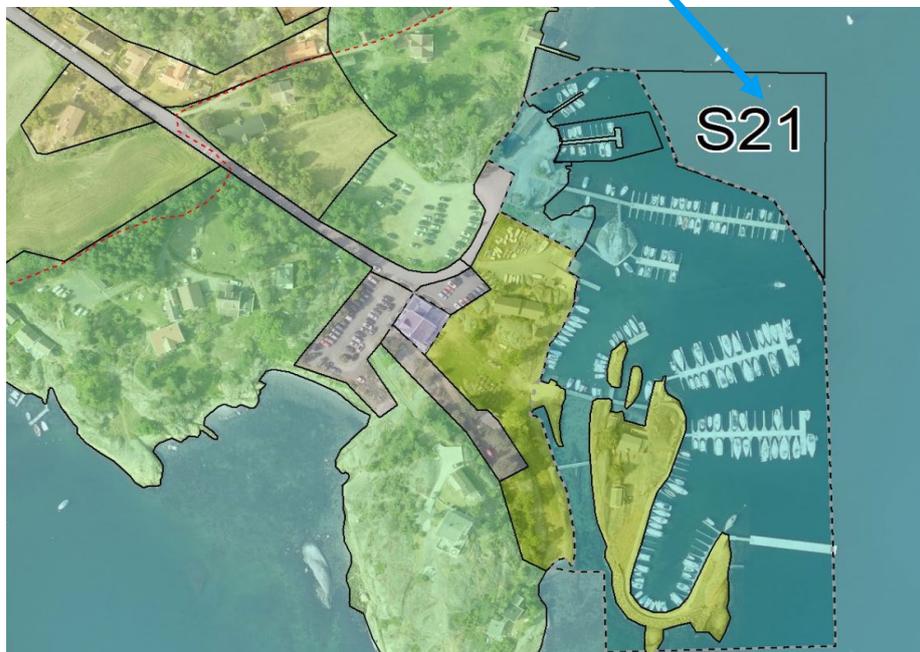
2.3.5 Område S21 Ødegården småbåthavn

Gbnr.	1010/2
Område beskrivelse	Området ligger ved seilerhytta på Ødegården i Viksfjord i Tjølling. Det ligger i en småbåthavn med flere ulike bryggesamarbeid og friområde med Larvik Seilforening. Feriehjemmet stilles til allmenn disposisjon gjennom Oslofjordens Friluftsråd. Adkomst fra Ødegårdsveien.
Dagens arealformål	Friluftsområde i sjø
Vedtatt arealformål	Småbåthavn

Vurdering
Aktuelle risikoforhold	Stormflo og havnivåstigning	Området vil være utsatt for havnivåstigning og stormflo.
Endring i risikoforhold	Stormflo og havnivåstigning	Området vil være utsatt for havnivåstigning og stormflo.
Tiltak	Stormflo og havnivåstigning	Småbåthavn bør tåle estimert stormflo og havnivåstigning, både med tanke på materiale og sikring til land. Det forutsettes at nye båtplasser utformes iht. gjeldende flomkrav.

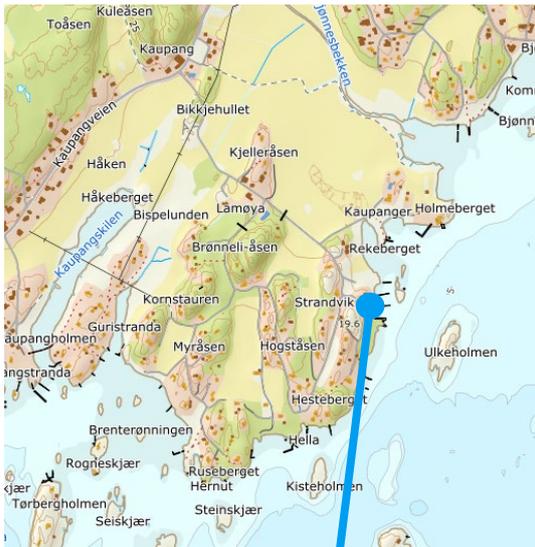
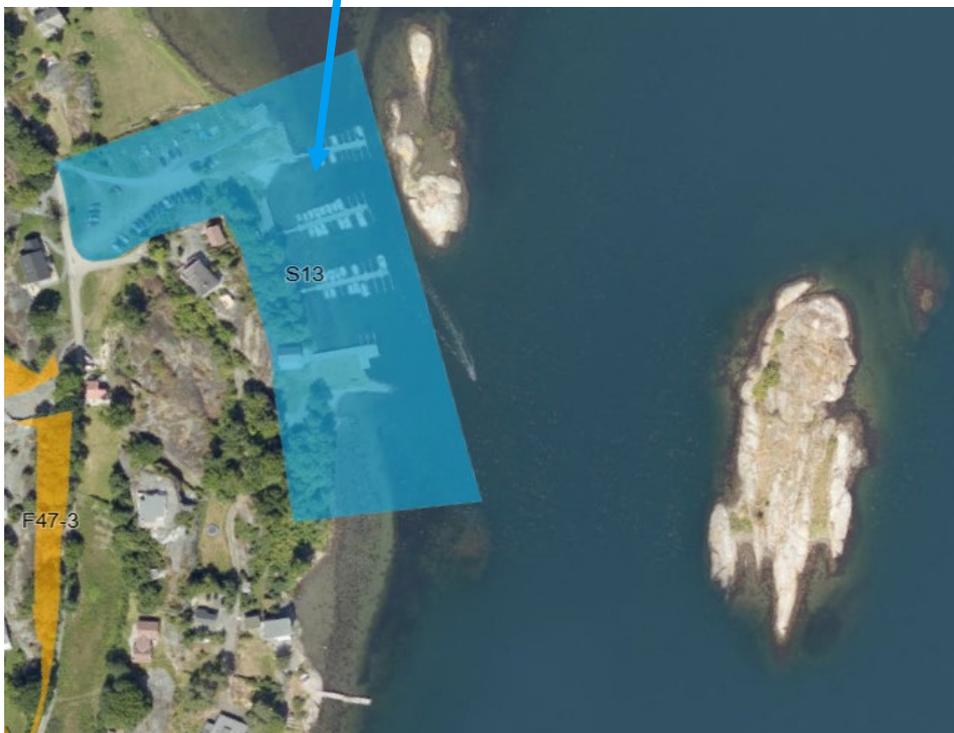
2.3.6 Område S13 Lamøya småbåthavn

Gbnr.	1030/1
Områdebeskrivelse	Småbåthavnen ligger på Lamøya i Viksfjord og består av tre flytebrygger samt en fastbrygge lengst vest som ligger ved en hytte. Området ligger like ved fredningsområde på Kaupang, i et landbruksområde med en del hytter. Adkomst til området går gjennom deler av fredningsområdet.
Dagens arealformål	Grønnstruktur + friluftsområde i sjø
Vedtatt arealformål	Småbåthavn

Vurdering
Aktuelle risikoforhold	Flom	Området ligger i aktsomhetsområde for flom.
	Havnivåstigning og stormflo	Området vil være utsatt for havnivåstigning og stormflo.
Endring i risikoforhold	Flom	Ved utvidelse av småbåthavnen på området, vil det være flere mennesker og verdier som kan være utsatt for flom enn det det er i dag.
	Havnivåstigning og stormflo	Området vil være utsatt for havnivåstigning og stormflo.
Tiltak	Flom	Småbåthavn klassifiseres som sikkerhetsklasse F1, og må tåle de påkjenninger som flom skaper.
	Havnivåstigning og stormflo	Småbåthavn bør tåle estimert stormflo og havnivåstigning, både med tanke på materiale og sikring til land. Det forutsettes at nye båtplasser utformes iht. gjeldende flomkrav.

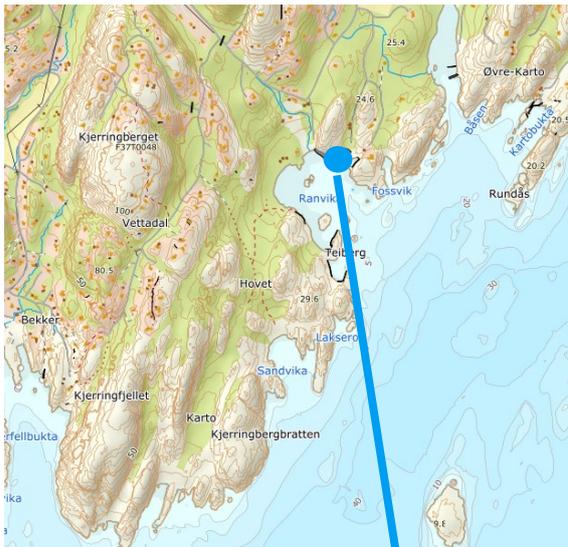
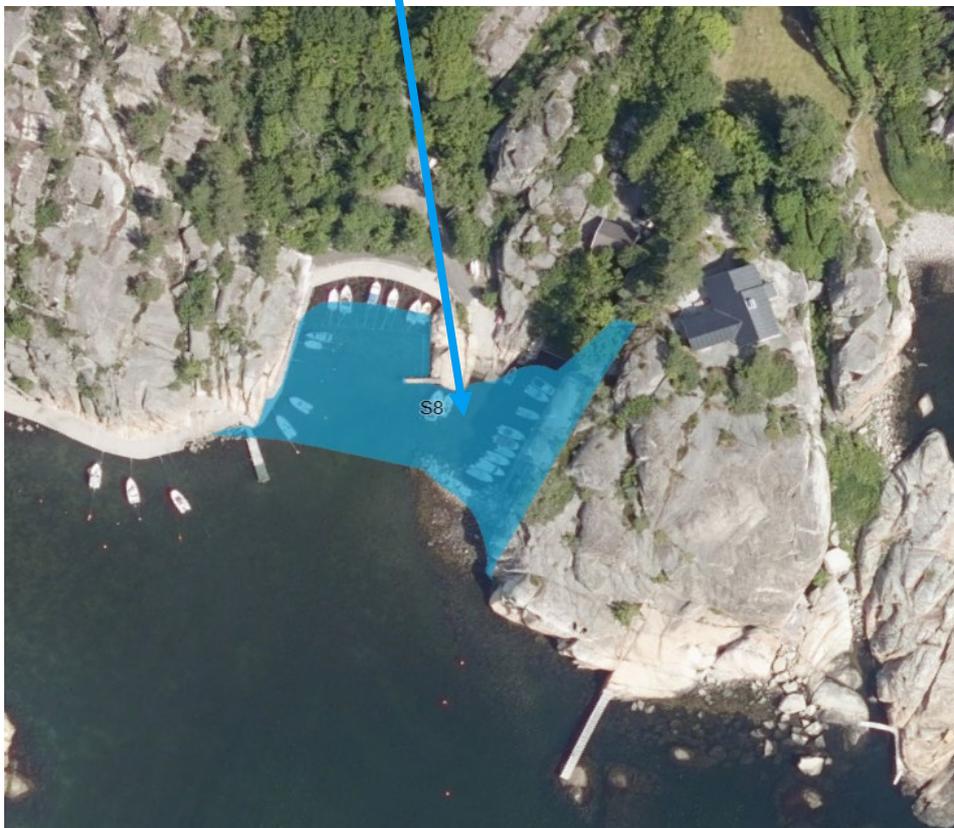
2.3.7 Område S8 Ranvika småbåthavn

Gbnr.	1106/1
Områdebeskrivelse	Området ligger i Ranvika i Tjølling med mye naturområder og fritidsbebyggelse i nærheten. Godt etablert eksisterende småbåthavn.
Dagens arealformål	Grønnstruktur + friluftsområde i sjø
Vedtatt arealformål	Småbåthavn

Vurdering
Aktuelle risikoforhold	Flom	Området ligger i aktsomhetsområde for flom.
	Havnivåstigning og stormflo	Området vil være utsatt for havnivåstigning og stormflo.
Endring i risikoforhold	Flom	Ved utvidelse av småbåthavnen på området, vil det være flere mennesker og verdier som kan være utsatt for flom enn det det er i dag.
	Havnivåstigning og stormflo	Området vil være utsatt for havnivåstigning og stormflo.
Tiltak	Flom	Småbåthavn klassifiseres som sikkerhetsklasse F1, og må tåle de påkjenninger som flom skaper.
	Havnivåstigning og stormflo	Småbåthavn bør tåle estimert stormflo og havnivåstigning, både med tanke på materiale og sikring til land. Det forutsettes at nye båtplasser utformes iht. gjeldende flomkrav.

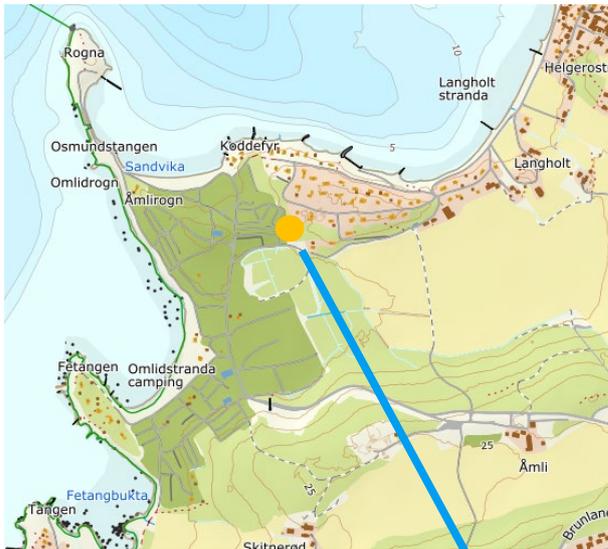
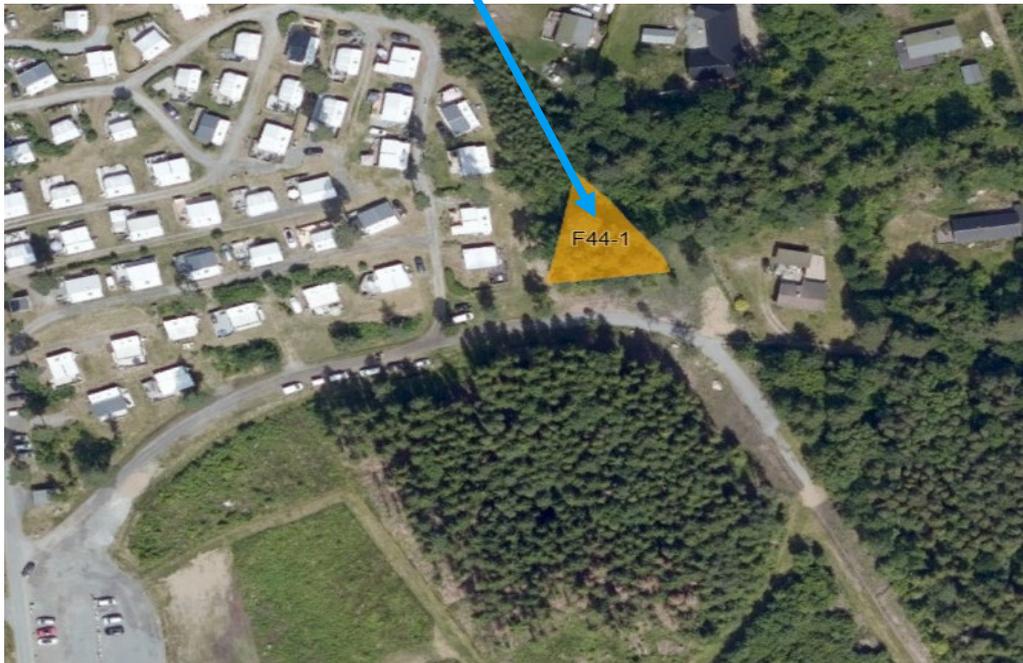
2.4.1 Område F44-1 Omlid

Gbnr.	4086/1
Områdebeskrivelse	Området er skogbevakst og ligger mellom Omlidstranda campingplass og hytteområde. Innspillet ligger ikke på dyrka/dyrklar jord eller i 100 metersonen. Det er vann- og avløpsledninger i områder.
Dagens arealformål	Fritids- og turistformål
Vedtatt arealformål	Fritidsbebyggelse

Vurdering
Aktuelle risikoforhold	Kvikkleire	Området har løsmasser av typen tykk morene, og ligger i aktsomhetssone for marin leire. Det kan derfor være forekomster av kvikkleire, men er lite sannsynlig. Det er ikke innenfor faresone for kvikkleire.
Endring i risikoforhold	Kvikkleire	Det er ikke gjort registreringer av kvikkleire, eller dokumentert skred i området, men siden det ligger under marin grense, er det en mulig risiko. Dersom det er kvikkleire i området kan kvikkleireskred utløses ved mye nedbør og høy belastning.
Tiltak	Kvikkleire	Utrede grunnforhold på reguleringsplannivå. Ved utbygging i/nært registrerte aktsomhetsområder må det dokumenteres tilstrekkelig sikkerhet mot naturfare iht. TEK17

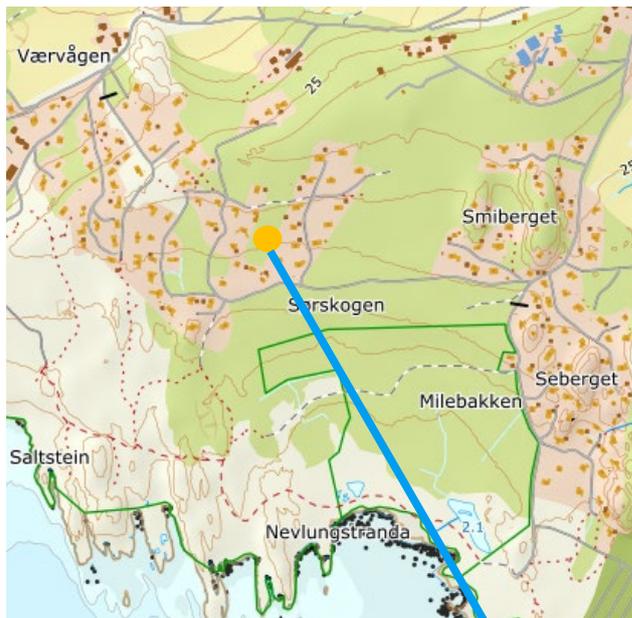
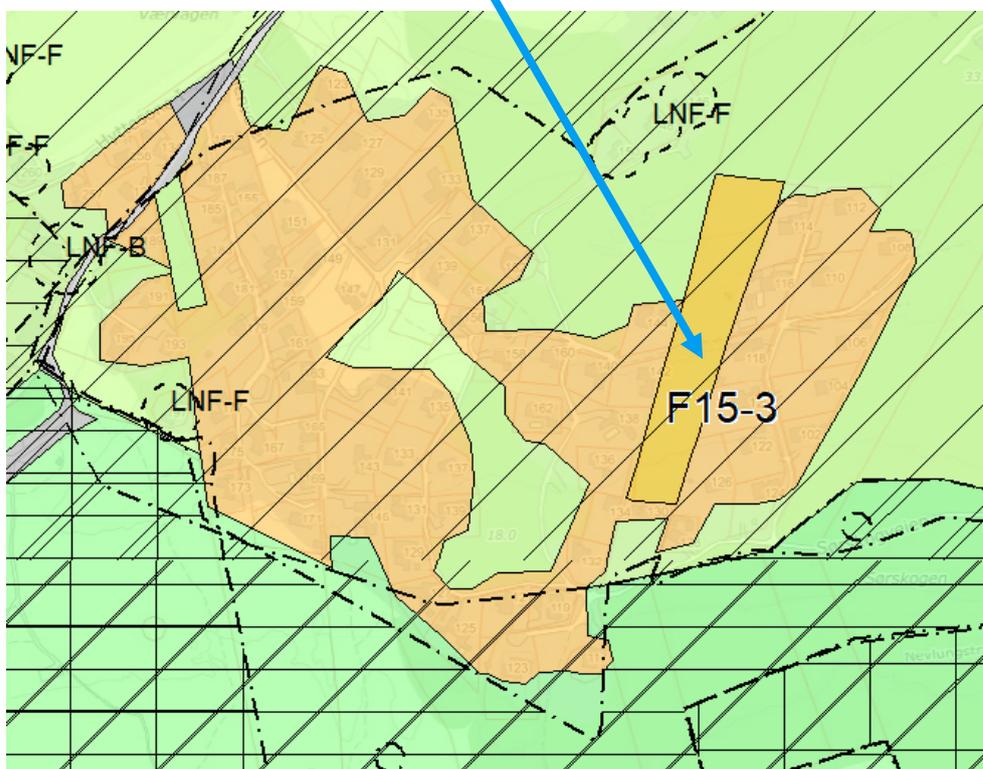
2.4.2 Område F15-3 Sørskogen

Gbnr.	4090/1
Områdebeskrivelse	Området ligger i Sørskogen. Området grenser til byggeområder for fritidsboliger mot øst, syd og vest. Innspillet åpner opp for fortetning og et mer kompakt byggemønster i byggeområdet. Området tilknyttes offentlig vann og avløp.
Dagens arealformål	LNF
Vedtatt arealformål	Fritidsbebyggelse

Vurdering
Aktuelle risikoforhold	Kvikkleire	Området har løsmasser av typen marin strandavsetning, og ligger i aktsomhetssone for marin leire. Det kan derfor være forekomster av kvikkleire, men er lite sannsynlig. Det er ikke innenfor faresone for kvikkleire.
Endring i risikoforhold	Kvikkleire	Det er ikke gjort registreringer av kvikkleire, eller dokumentert skred i området, men siden det ligger under marin grense, er det en mulig risiko. Dersom det er kvikkleire i området, kan kvikkleireskred utløses ved mye nedbør og høy belastning.
Tiltak	Kvikkleire	Utrede grunnforhold på reguleringsplannivå. Ved utbygging i/nært registrerte aktsomhetsområder må det dokumenteres tilstrekkelig sikkerhet mot naturfare iht. TEK17

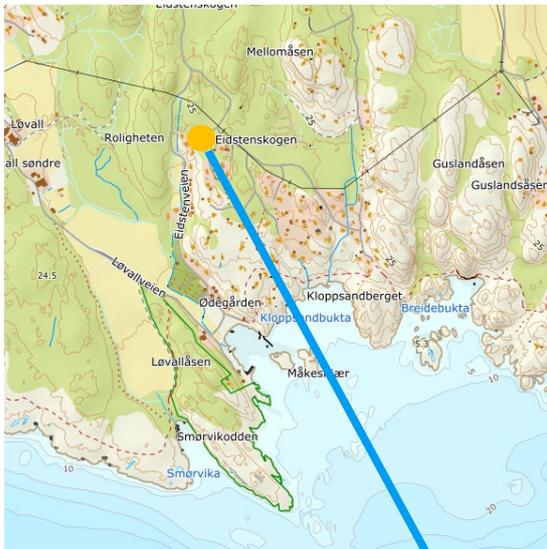
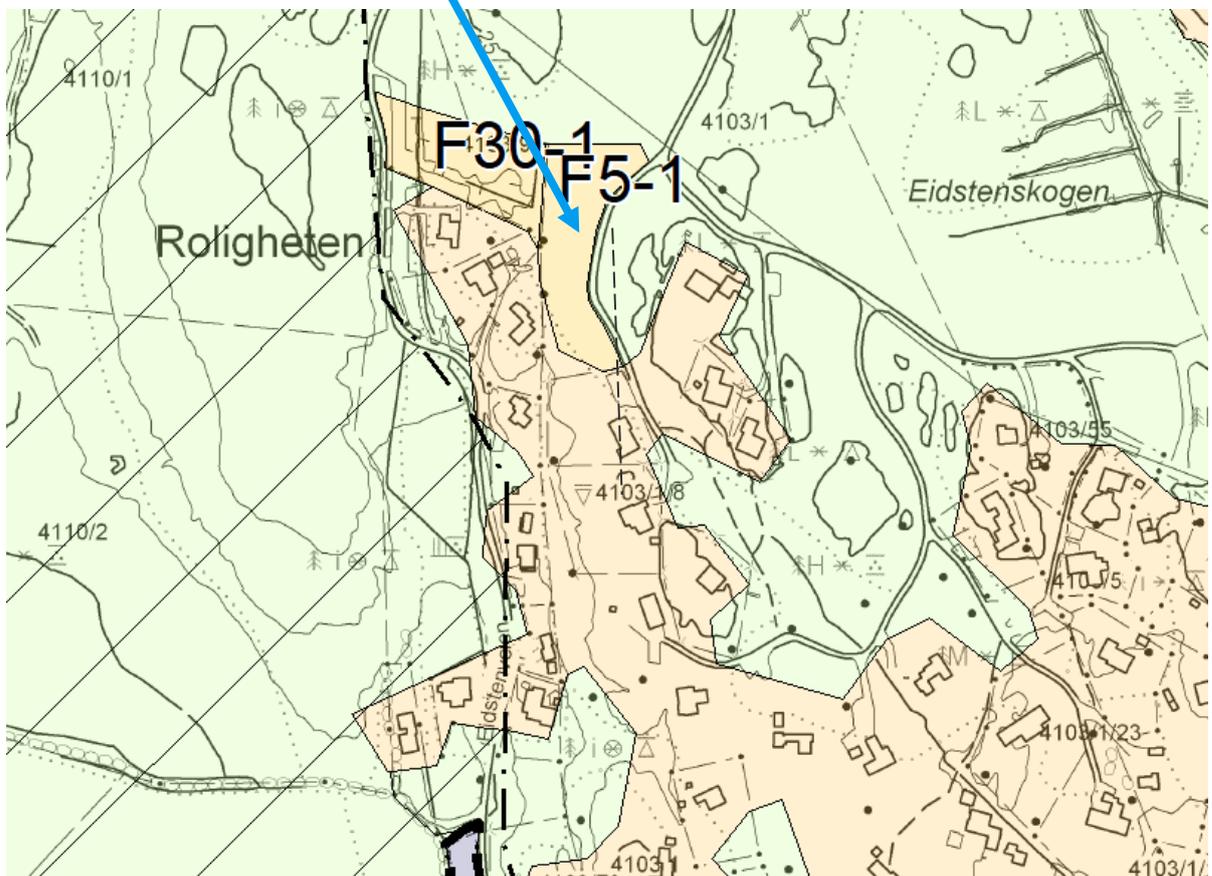
2.4.3 Område F5-1 Eidstenskogen/Ødegårdsfjellet

Gbnr.	4103/1
Områdebeskrivelse	Innspillet ligger i barskog, ved eksisterende hyttefelt. Det ligger ikke på dyrka jord/dyrkbar jord eller innenfor 100 metersonen
Dagens arealformål	LNF
Vedtatt arealformål	Fritidsbebyggelse

Vurdering
Aktuelle risikoforhold	Kvikkleire	Sannsynlighet for marin leire på noen deler av området. Grunnforholdene består av delvis marin strandavsetning og bart fjell. Det kan derfor være forekomster av kvikkleire, men er lite sannsynlig. Det er ikke innenfor faresone for kvikkleire.
Endring i risikoforhold	Kvikkleire	Liten endring. Det er ikke gjort registreringer av kvikkleire, eller dokumentert skred i området, men siden det ligger under marin grense, er det en mulig risiko. Dersom det er kvikkleire i området, kan kvikkleireskred utløses ved mye nedbør og høy belastning.
Tiltak	Kvikkleire	Utrede grunnforhold på reguleringsplannivå. Ved utbygging i/nært registrerte aktsomhetsområder må det dokumenteres tilstrekkelig sikkerhet mot naturfare iht. TEK17.

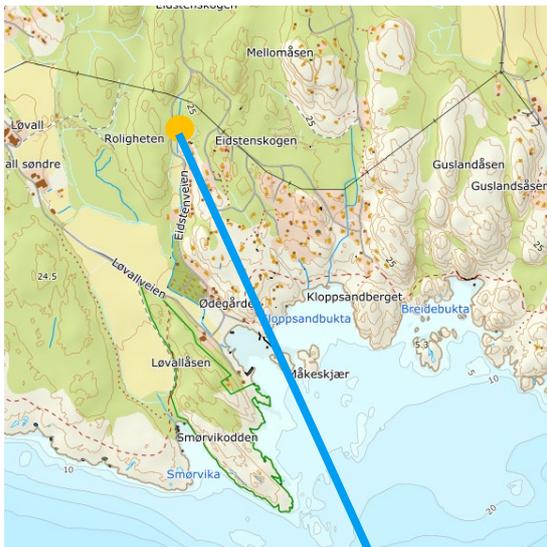
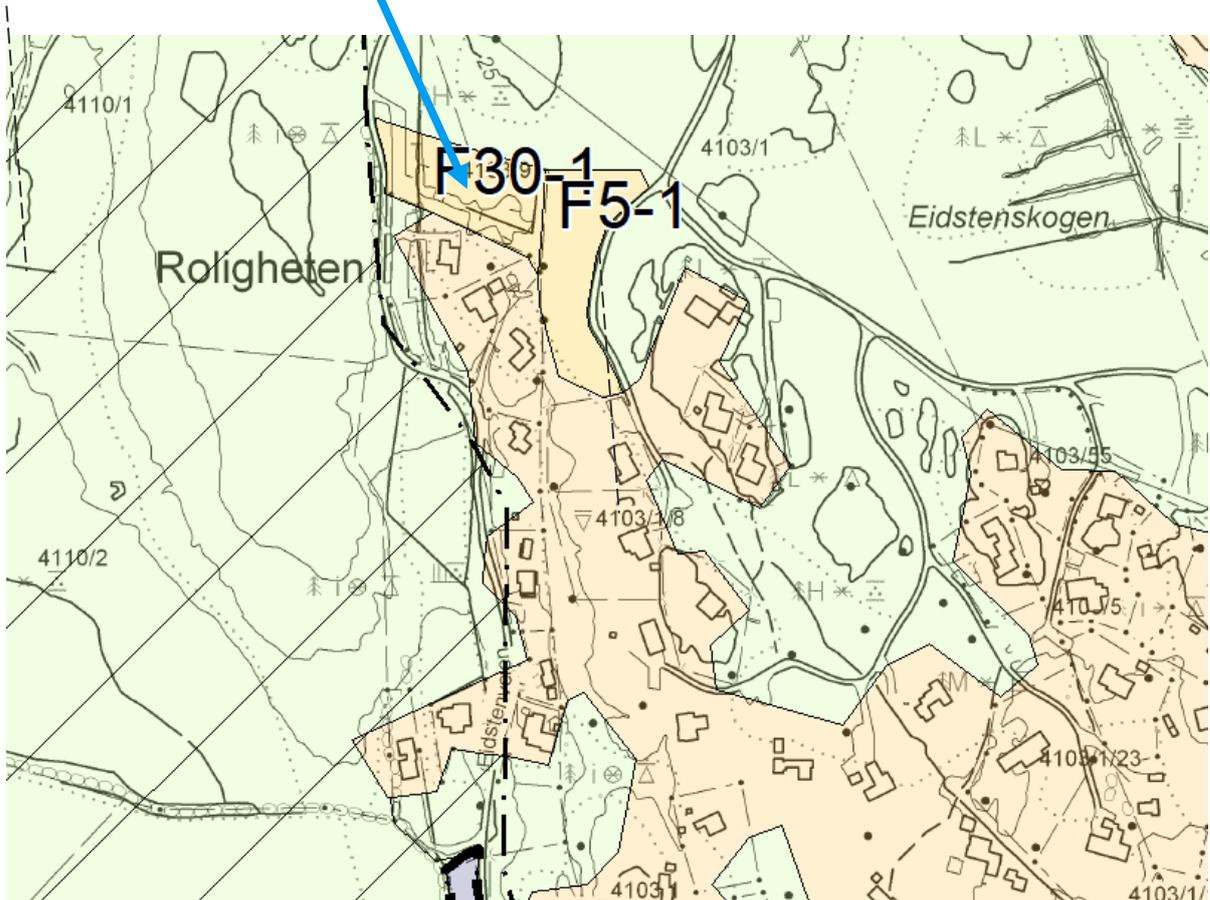
2.4.4 Område F30-1 Ødegården

Gbnr.	4103/9
Områdebeskrivelse	Området består hovedsakelig av skog, krattskog og noe gressbakke. Beliggenheten er i Brunlanes sør for Fylkesvei 301 Helgeroveien langs Eidstenveien. Området inneholder eiendommene med gbnr. 4103/9.
Dagens arealformål	LNF
Vedtatt arealformål	Fritidsbebyggelse

Vurdering
Aktuelle risikoforhold	Kvikkleire	Sannsynlighet for marin leire på noen deler av området. Grunnforholdene består av delvis marin strandavsetning og bart fjell. Det kan derfor være forekomster av kvikkleire, men er lite sannsynlig. Det er ikke innenfor faresone for kvikkleire.
Endring i risikoforhold	Kvikkleire	Liten endring. Det er ikke gjort registreringer av kvikkleire, eller dokumentert skred i området, men siden det ligger under marin grense, er det en mulig risiko. Dersom det er kvikkleire i området, kan kvikkleireskred utløses ved mye nedbør og høy belastning.
Tiltak	Kvikkleire	Utrede grunnforhold på reguleringsplannivå. Ved utbygging i/nært registrerte aktsomhetsområder må det dokumenteres tilstrekkelig sikkerhet mot naturfare iht. TEK17.

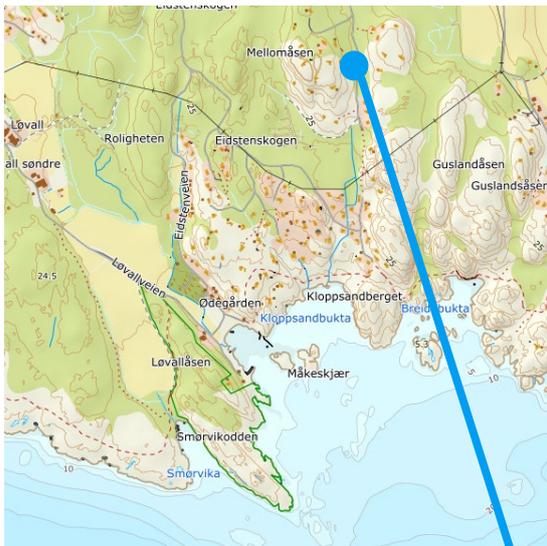
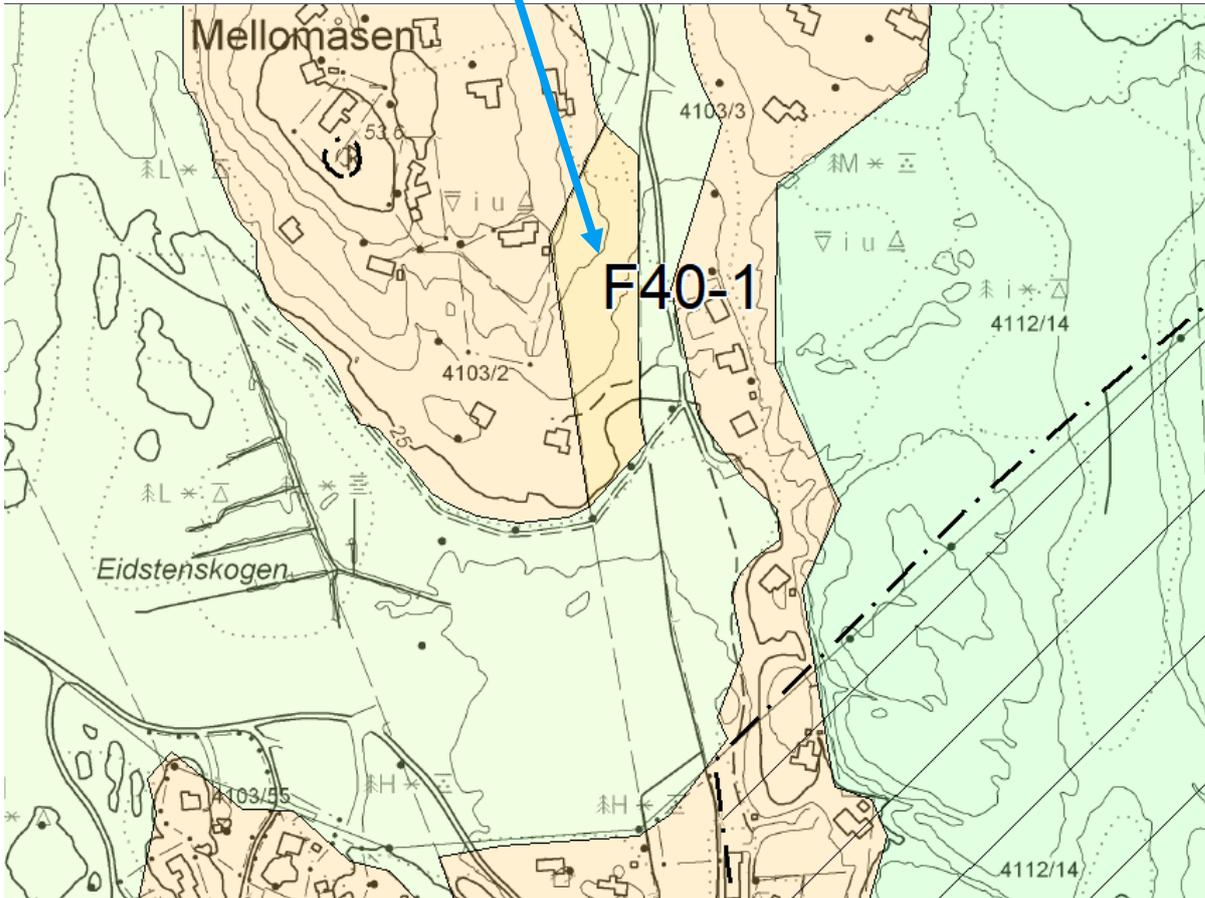
2.4.5 Område F40-1 Eidsten – Kloppsand

Gbnr.	4103/11
Områdebeskrivelse	Området ikke er egnet for å drive skogbruk som gir avkastning. Området består i dag hovedsakelig av skog og grenser mot fritidsbebyggelse i øst og vest, mot dyrka mark i nord og mot skog i sør.
Dagens arealformål	LNF
Vedtatt arealformål	Fritidsbebyggelse

Vurdering
Aktuelle risikoforhold	Kvikkleire	Sannsynlighet for marin leire på noen deler av området. Grunnforholdene består av delvis, tykk morene, marin strandavsetning og bart fjell. Det kan derfor være forekomster av kvikkleire, men er lite sannsynlig. Det er ikke innenfor faresone for kvikkleire.
Endring i risikoforhold	Kvikkleire	Liten endring. Det er ikke gjort registreringer av kvikkleire, eller dokumentert skred i området, men siden det ligger under marin grense, er det en mulig risiko. Dersom det er kvikkleire i området, kan kvikkleireskred utløses ved mye nedbør og høy belastning.
Tiltak	Kvikkleire	Utrede grunnforhold på reguleringsplannivå. Ved utbygging i/nært registrerte aktsomhetsområder må det dokumenteres tilstrekkelig sikkerhet mot naturfare iht. TEK17.

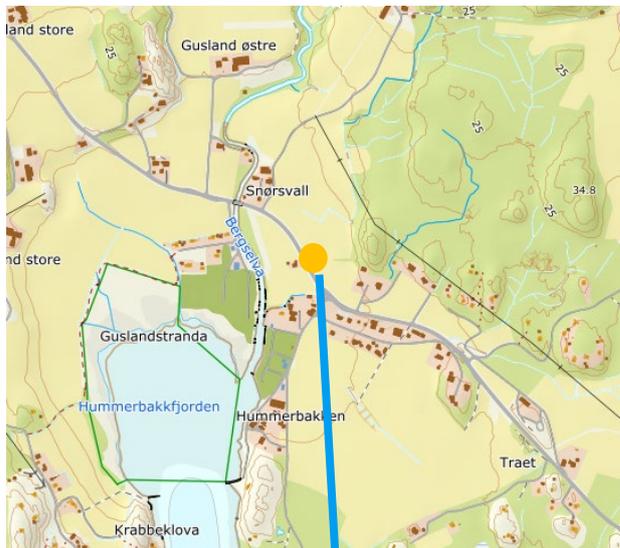
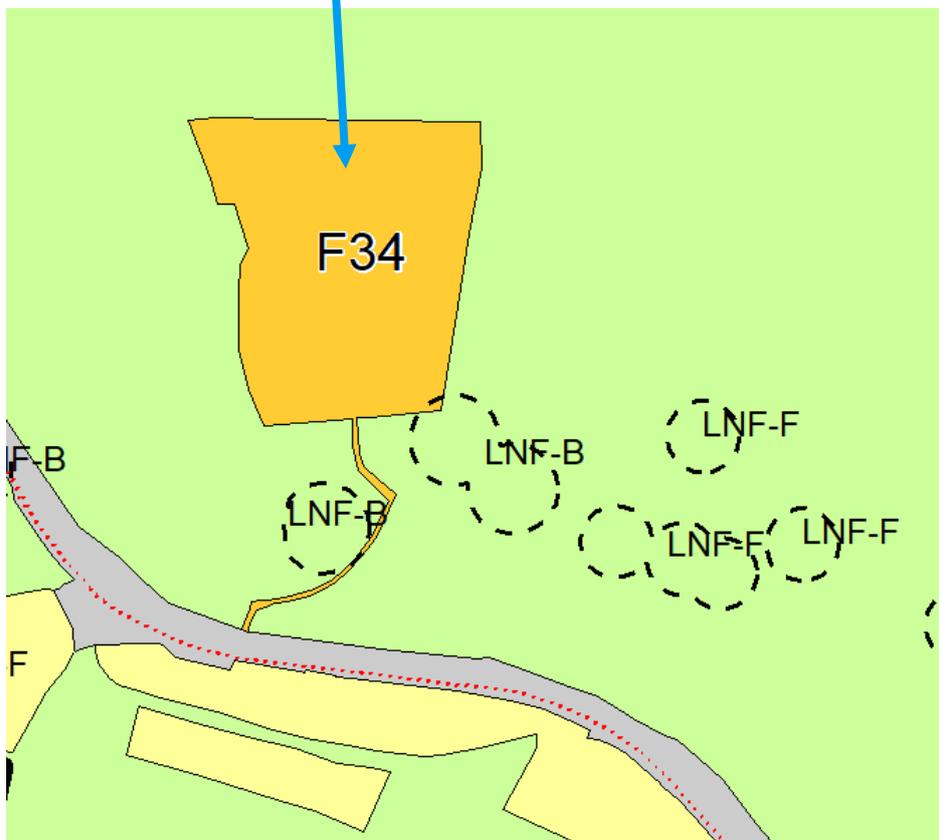
2.4.6 Område F34 Hummerbakken

Gbnr.	4113/8
Områdebeskrivelse	I dag består området av lavt produktiv skogsmark og dyrkbar jord. Det er en høyspentmast nord i området.
Dagens arealformål	LNF
Vedtatt arealformål	Fritidsbebyggelse

NB. Området er redusert mot vest, tatt ut funn i naturkartleggingen (NIN).

Vurdering
Aktuelle risikoforhold	Flom	Bergselva er estimert til å kunne stige med 4,8 meter. Planområdet ligger delvis i aktsomhetsone for flom.
	Kvikkleire	Sannsynlighet for marin leire på området. Grunnforholdene består av delvis marin strandavsetning. Det kan derfor være forekomster av kvikkleire, men er lite sannsynlig. Det er ikke innenfor faresone for kvikkleire.
Endring i risikoforhold	Flom	Etablering av bygg i flomutsatte områder vil kunne føre til skade på bygg, innbo og i verste fall mennesker. Fritidsbolig vil kategoriseres som sikkerhetsklasse F2, gitt av TEK 17.
	Kvikkleire	Liten endring. Det er ikke gjort registreringer av kvikkleire, eller dokumentert skred i området, men siden det ligger under marin grense, er det en mulig risiko. Dersom det er kvikkleire i området, kan kvikkleireskred utløses ved mye nedbør og høy belastning.
Tiltak	Flom	Utredning av flom på reguleringsplannivå. Ved utbygging i/nært registrerte aktsomhetsområder for flom må det dokumenteres tilstrekkelig sikkerhet mot naturfare iht. TEK17, og føringene for sikkerhetsklassen. Utrede risiko for flom i henhold til NVEs veileder «Sikkerhet mot flaum og kvikkleireskred».

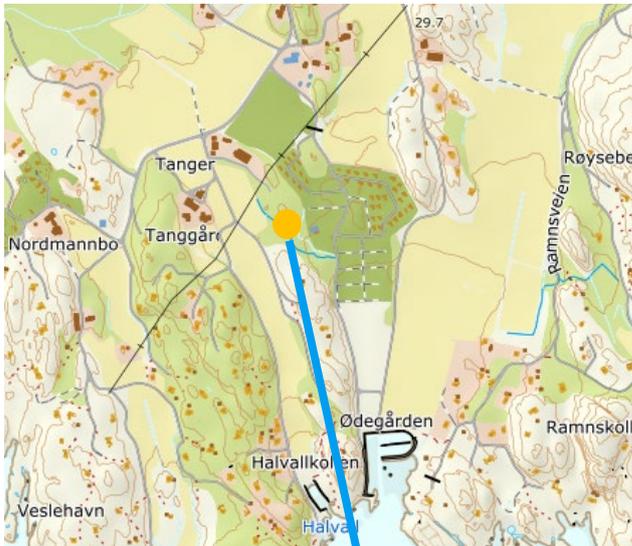
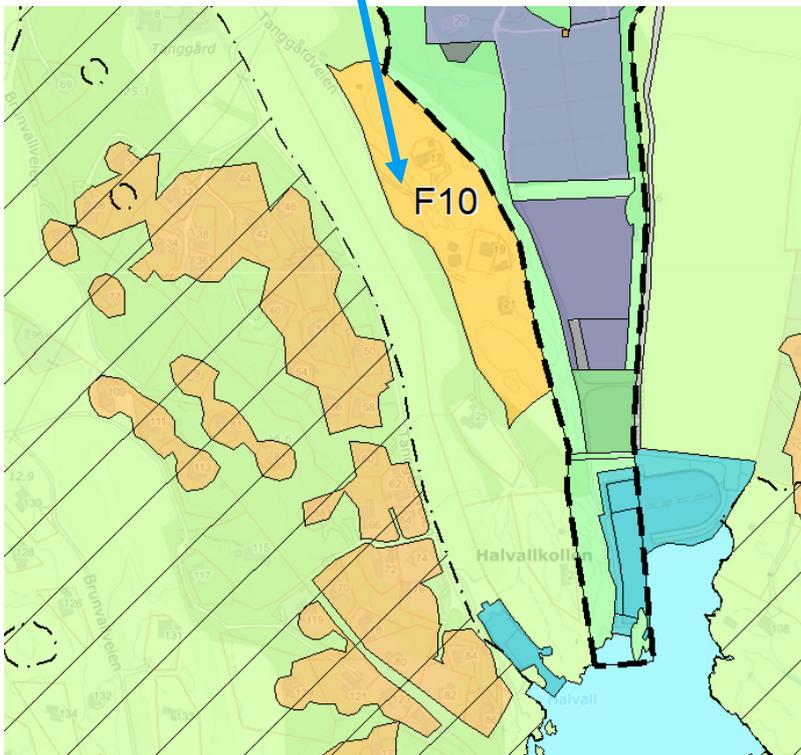
2.4.7 Område F10 Tanggaard

Gbnr.	4120/3
Områdebeskrivelse	Området består hovedsakelig av åpen fastmark/fjell i dagen. Det ligger ikke på dyrka/dyrkbar jord eller i 100-meters sonen.
Dagens arealformål	Grønnstruktur
Vedtatt arealformål	Fritidsbebyggelse

Vurdering
Aktuelle risikoforhold	Kvikkleire	Sannsynlighet for marin leire på noen deler av området. Grunnforholdene består av delvis marin strandavsetning og bart fjell. Det kan derfor være forekomster av kvikkleire, men er lite sannsynlig. Det er ikke innenfor faresone for kvikkleire.
Endring i risikoforhold	Kvikkleire	Liten endring. Det er ikke gjort registreringer av kvikkleire, eller dokumentert skred i området, men siden det ligger under marin grense, er det en mulig risiko. Dersom det er kvikkleire i området, kan kvikkleireskred utløses ved mye nedbør og høy belastning.
Tiltak	Kvikkleire	Utrede grunnforhold på reguleringsplannivå. Ved utbygging i/nært registrerte aktsomhetsområder må det dokumenteres tilstrekkelig sikkerhet mot naturfare iht. TEK17.

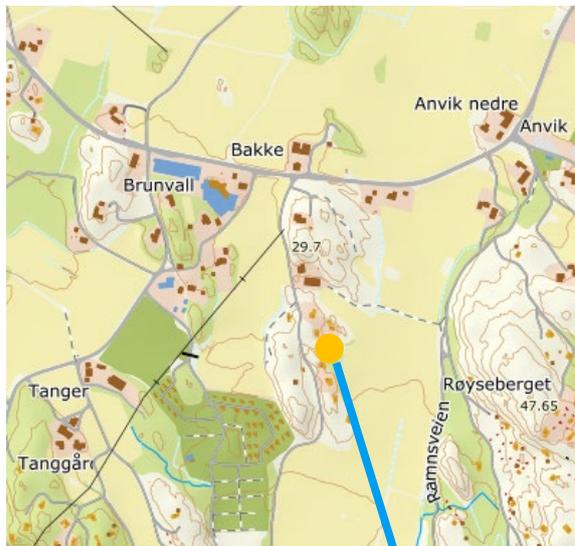
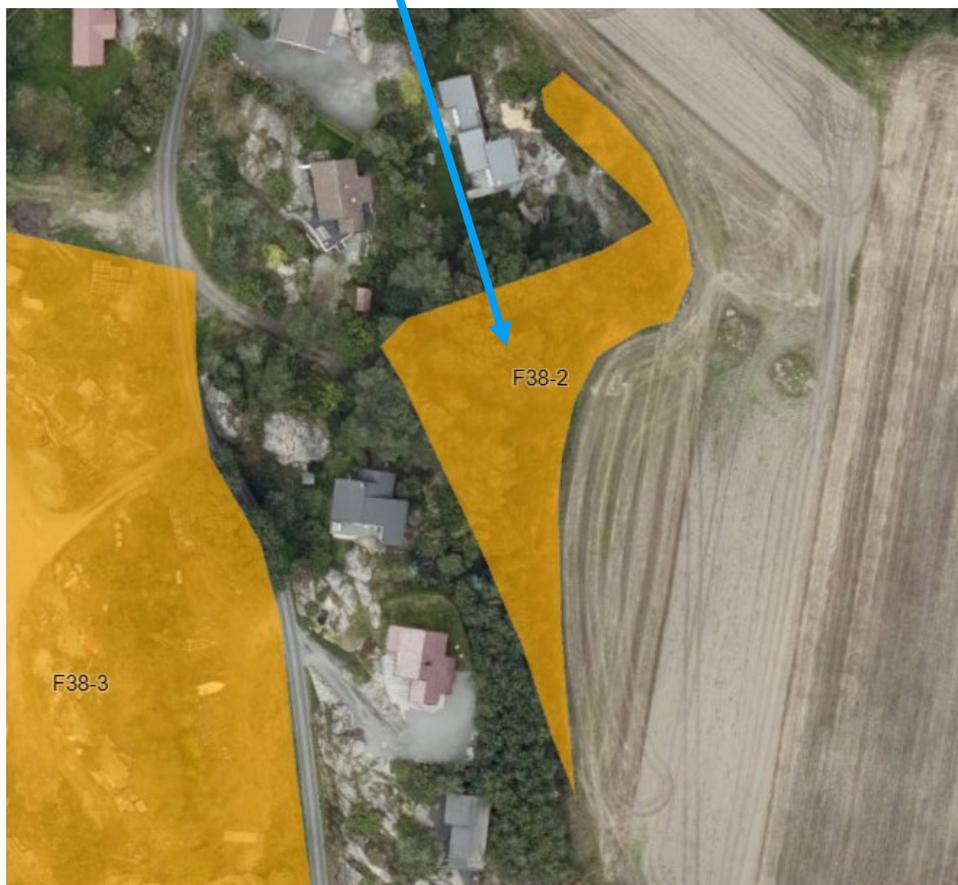
2.4.8 Område F38-2 Bakke

Gbnr.	4121/1
Områdebeskrivelse	Området er vegetasjonskledd med løvskog og grenser mot dyrka mark i vest og ellers eksisterende fritidsbebyggelse.
Dagens arealformål	LNF
Vedtatt arealformål	Fritidsbebyggelse

Vurdering
Aktuelle risikoforhold	Kvikkleire	Sannsynlighet for marin leire på noen deler av området. Grunnforholdene består av delvis marin strandavsetning og bart fjell. Det kan derfor være forekomster av kvikkleire, men er lite sannsynlig. Det er ikke innenfor faresone for kvikkleire.
Endring i risikoforhold	Kvikkleire	Liten endring. Det er ikke gjort registreringer av kvikkleire, eller dokumentert skred i området, men siden det ligger under marin grense, er det en mulig risiko. Dersom det er kvikkleire i området, kan kvikkleireskred utløses ved mye nedbør og høy belastning.
Tiltak	Kvikkleire	Utrede grunnforhold på reguleringsplannivå. Ved utbygging i/nært registrerte aktsomhetsområder må det dokumenteres tilstrekkelig sikkerhet mot naturfare iht. TEK17.

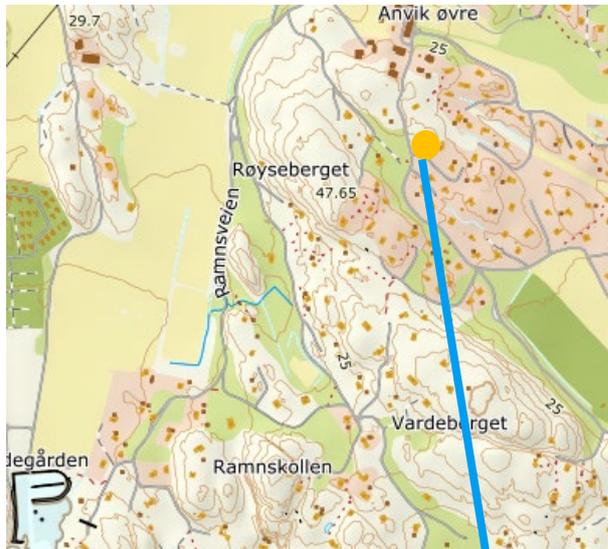
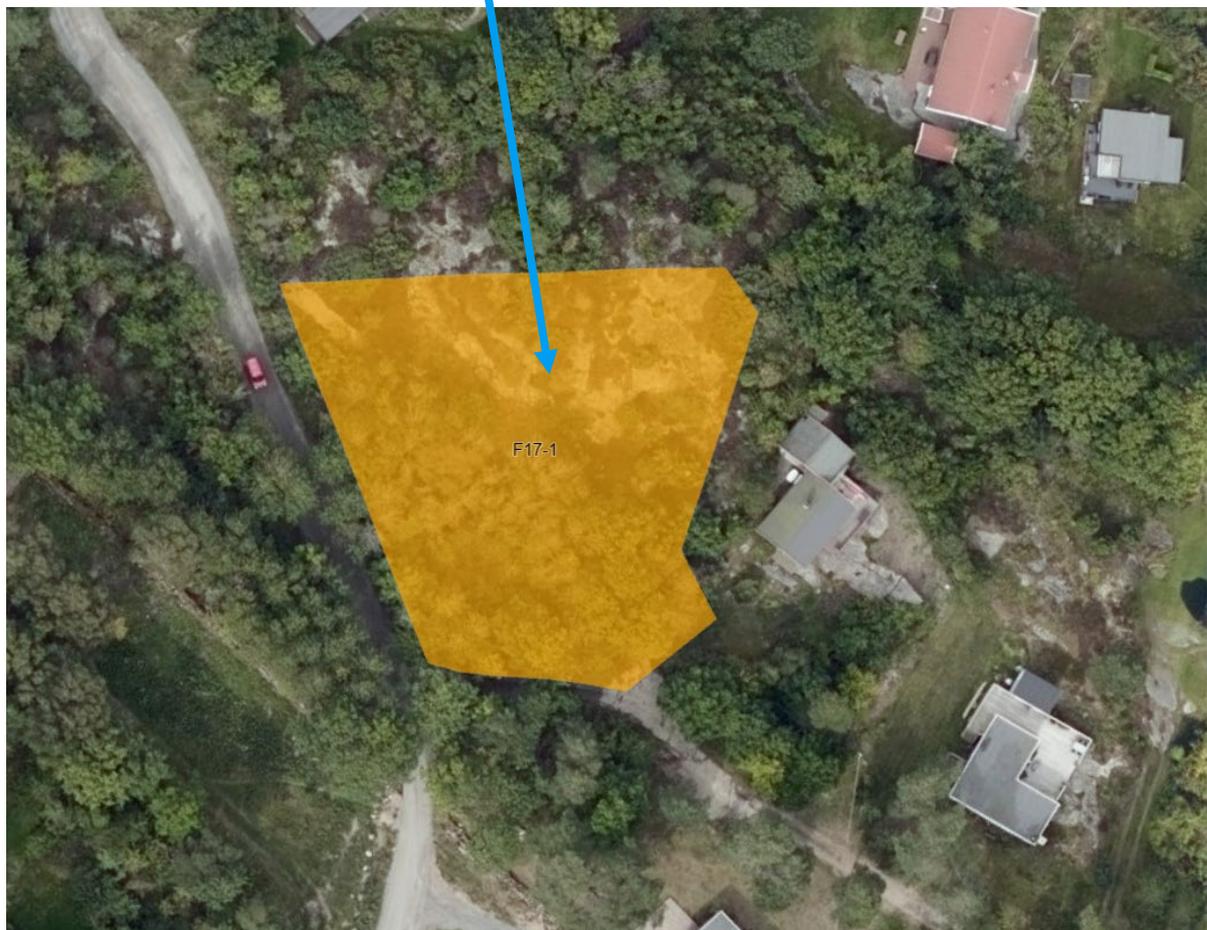
2.4.9 Område F17-1 Anvik

Gbnr.	4123/1
Områdebeskrivelse	Det består av fjell og ligger ikke på dyrka/dyrkbar jord eller i 100 metersonen. Det er ikke vann og avløpsledninger i området.
Dagens arealformål	Grønnstruktur
Vedtatt arealformål	Fritidsbebyggelse

Vurdering
Aktuelle risikoforhold	Kvikkleire	Sannsynlighet for marin leire på området. Grunnforholdene består av delvis marin strandavsetning og bart fjell. Det kan derfor være forekomster av kvikkleire, men er lite sannsynlig. Det er ikke innenfor faresone for kvikkleire.
Endring i risikoforhold	Kvikkleire	Liten endring. Det er ikke gjort registreringer av kvikkleire, eller dokumentert skred i området, men siden det ligger under marin grense, er det en mulig risiko. Dersom det er kvikkleire i området, kan kvikkleireskred utløses ved mye nedbør og høy belastning.
Tiltak	Kvikkleire	Utrede grunnforhold på reguleringsplannivå. Ved utbygging i/nært registrerte aktsomhetsområder må det dokumenteres tilstrekkelig sikkerhet mot naturfare iht. TEK17.

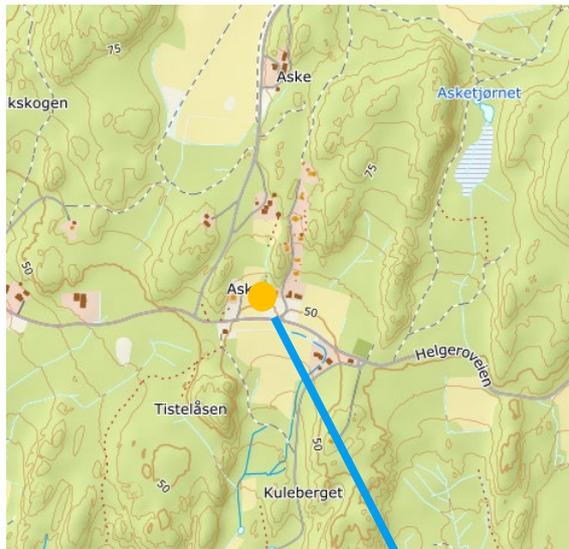
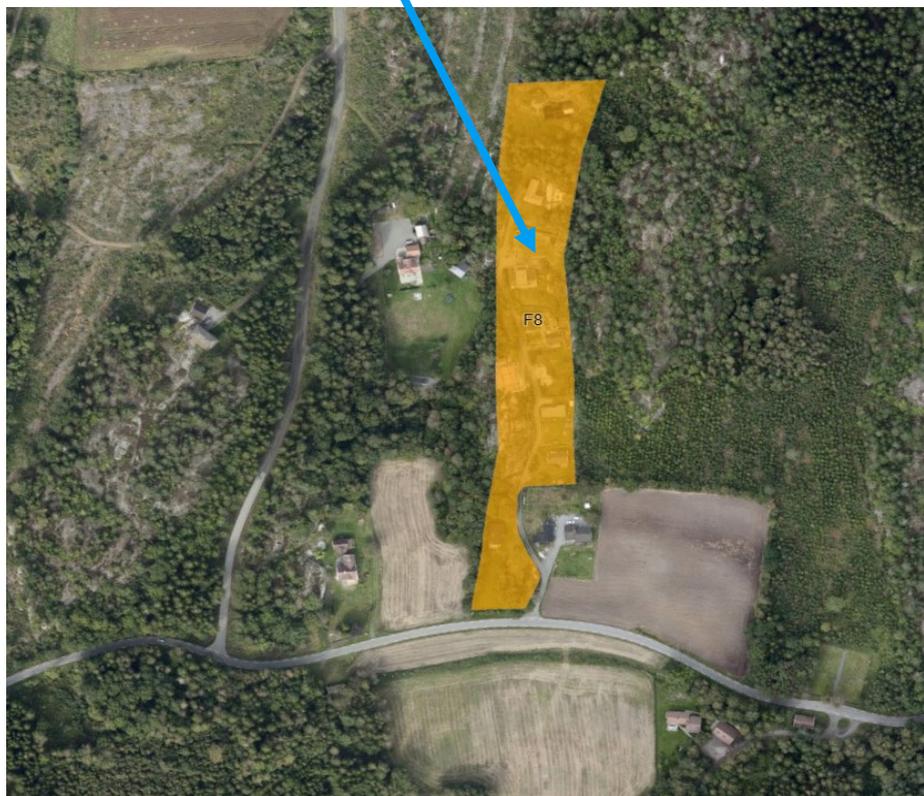
2.4.10 Område F8 Helgeroveien

Gbnr.	4019/17
Områdebeskrivelse	Området er i dag bebyggt med hyttebebyggelse, og ligger mot Helgeroveien. Det ligger ikke på dyrka/dyrkbar jord, eller i 100 metersonen.
Dagens arealformål	LNF
Vedtatt arealformål	Fritidsbebyggelse

Vurdering
Aktuelle risikoforhold	Kvikkleire	Sannsynlighet for marin leire på noen deler av området. Grunnforholdene består av delvis marin strandavsetning, tykk morene og bart fjell. Det kan derfor være forekomster av kvikkleire, men er lite sannsynlig. Det er ikke innenfor faresone for kvikkleire.
Endring i risikoforhold	Kvikkleire	Liten endring. Det er ikke gjort registreringer av kvikkleire, eller dokumentert skred i området, men siden det ligger under marin grense, er det en mulig risiko. Dersom det er kvikkleire i området, kan kvikkleireskred utløses ved mye nedbør og høy belastning.
Tiltak	Kvikkleire	Utrede grunnforhold på reguleringsplannivå. Ved utbygging i/nært registrerte aktsomhetsområder må det dokumenteres tilstrekkelig sikkerhet mot naturfare iht. TEK17.
