Larvik
kommune

Kommuneplanens arealdel 2021-2033

Risiko- og sårbarhetsanalyse av de nye områdene

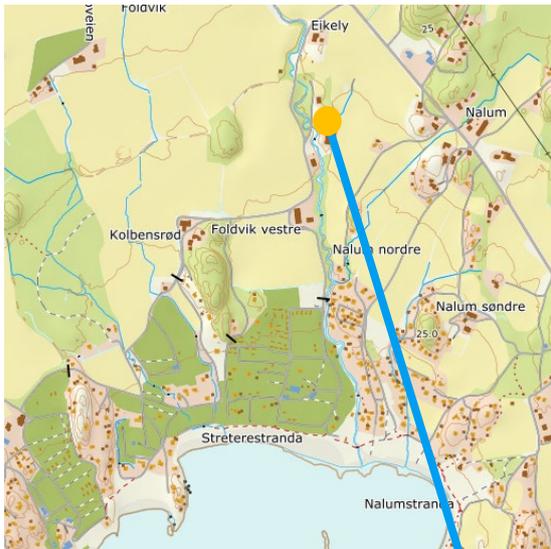
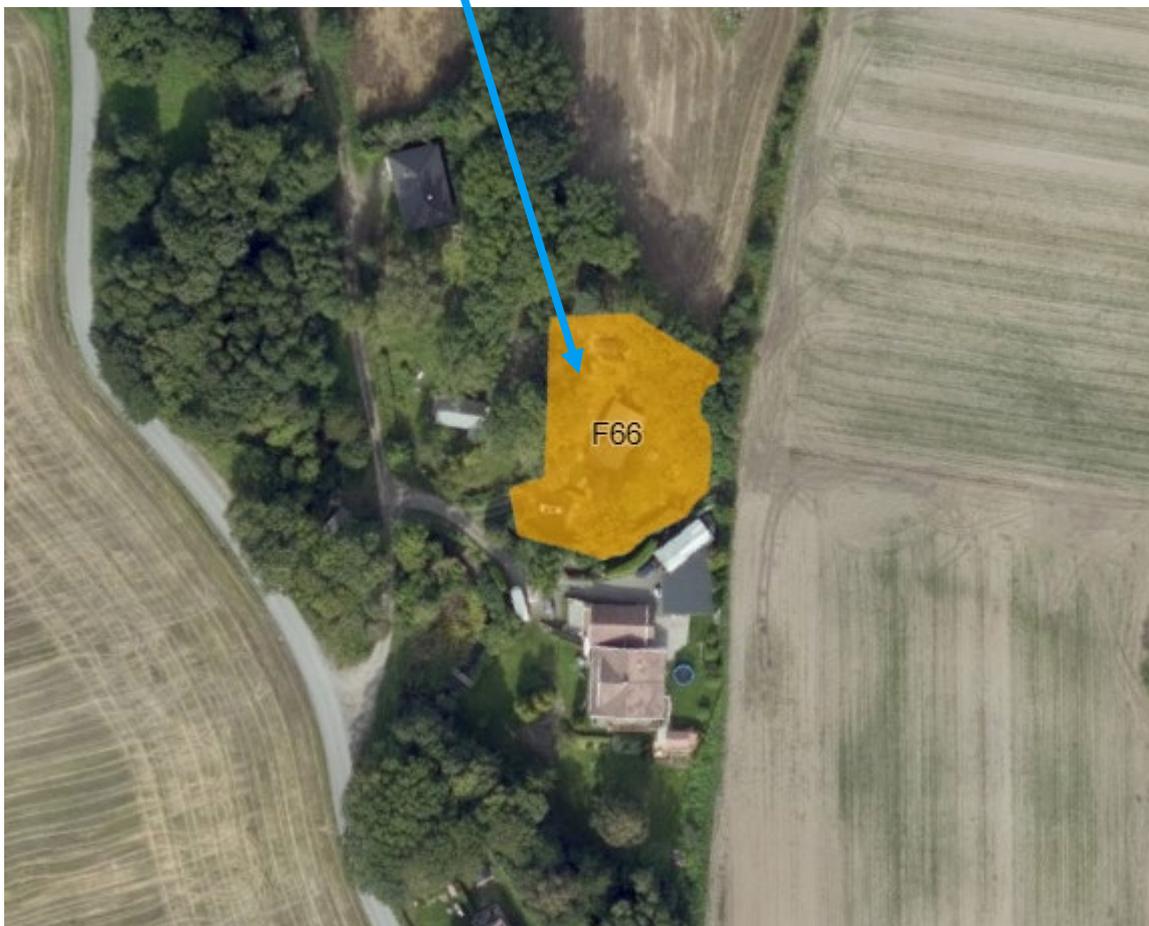
2.4.11 Område F66 Streterestranda 45

Gbnr.	4027/1/12
Områdebeskrivelse	Innspillet er bebygd med en hytte, og ligger ikke på dyrka jord/dyrkbar jord, eller i 100 metersonen. Det er ikke vann- og avløpsledninger i området.
Dagens arealformål	LNF
Vedtatt arealformål	LNF-F

Vurdering
Aktuelle risikoforhold	Flom	Elven som renner forbi planområdet kan stige med 3,5 meter. Noe av området ligger derfor i aktsomhetszone for flom.
	Kvikkleire	Sannsynlighet for marin leire på området. Grunnforholdene består av delvis marin strandavsetning og tykk morene. Det kan derfor være forekomster av kvikkleire, men er lite sannsynlig. Det er ikke innenfor faresone for kvikkleire.
Endring i risikoforhold	Flom	Etablering av bygg i flomutsatte områder vil kunne føre til skade på bygg, innbo og i verste fall mennesker. Fritidsbolig vil kategoriseres som sikkerhetsklasse F2, gitt av TEK 17.
	Kvikkleire	Liten endring. Det er ikke gjort registreringer av kvikkleire, eller dokumentert skred i området, men siden det ligger under marin grense, er det en mulig risiko. Dersom det er kvikkleire i området, kan kvikkleireskred utløses ved mye nedbør og høy belastning.
Tiltak	Flom	Utredning av flom på reguleringsplannivå. Ved utbygging i/nært registrerte aktsomhetsområder for flom må det dokumenteres tilstrekkelig sikkerhet mot naturfare iht. TEK17, og føringene for sikkerhetsklassen. Utrede risiko for flom i henhold til NVEs veileder «Sikkerhet mot flaum og kvikkleireskred».

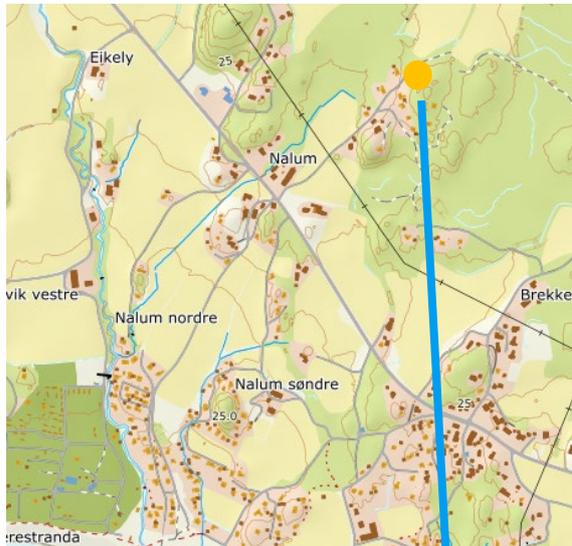
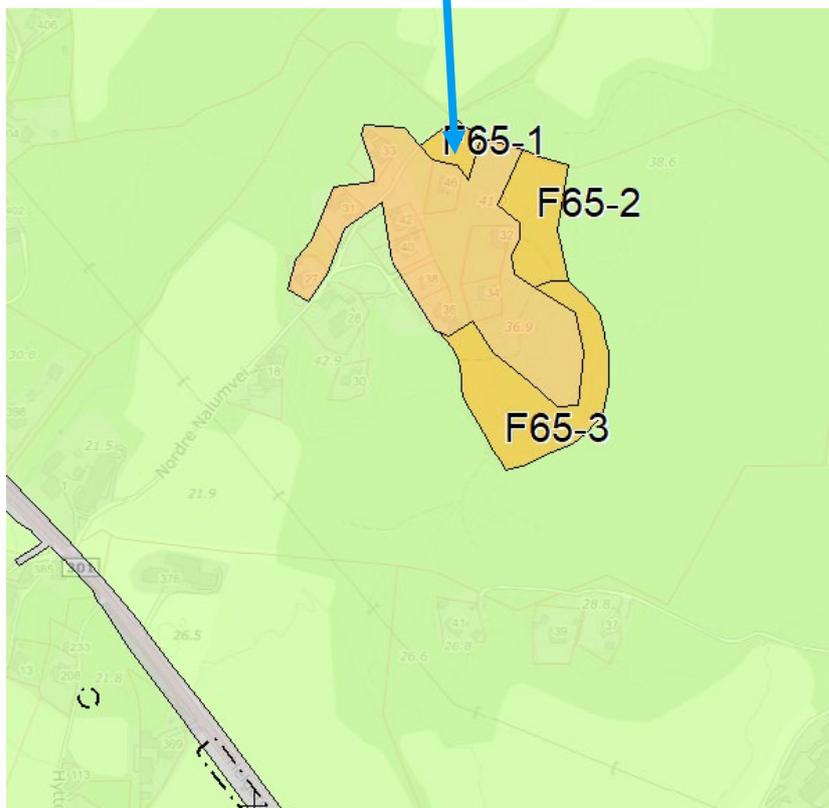
2.4.12 Område F65-1 Nalum

Gbnr.	4030/3
Områdebeskrivelse	Innspillet ligger på grunnlendt mark med barskog, og ikke på dyrka/dyrkbare jord, eller i 100 metersonen.
Dagens arealformål	LNF
Vedtatt arealformål	Fritidsbebyggelse

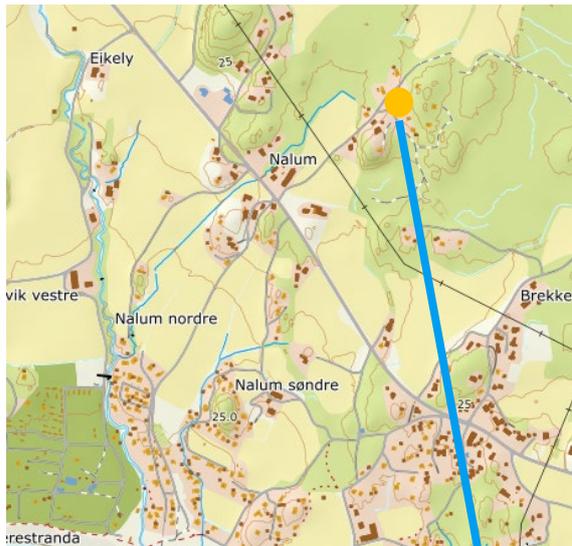
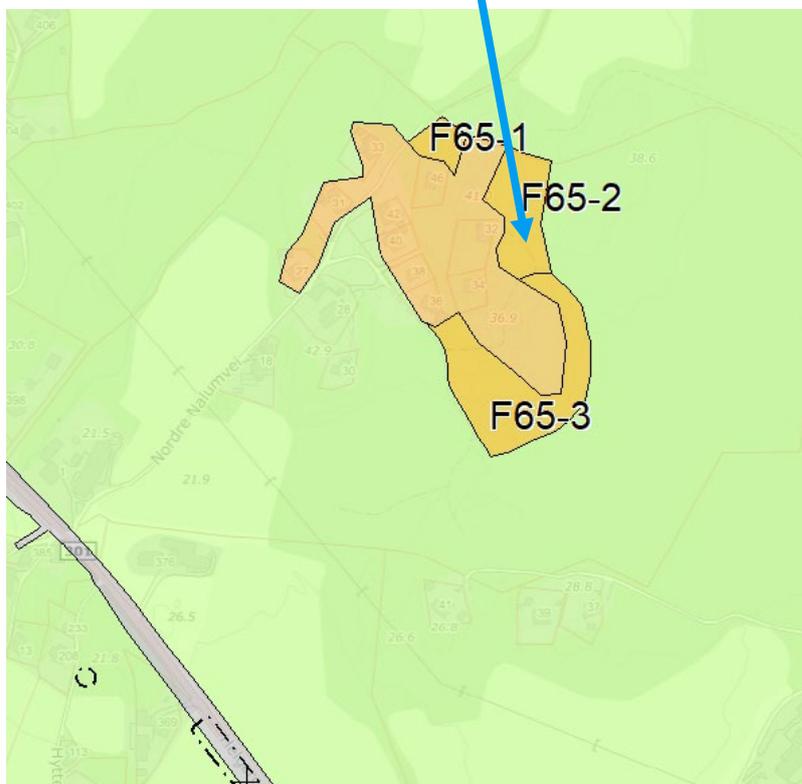
2.4.13 Område F65-2 Nalum

Gbnr.	4030/3
Område-beskrivelse	Innspillet ligger på grunnlendt mark med barskog, og ikke på dyrka/dyrkbar jord, eller i 100 metersonen.
Dagens arealformål	LNF
Vedtatt arealformål	Fritidsbebyggelse
