Larvik  
kommune

# Kommuneplanens arealdel 2025–2037

Risiko- og sårbarhetsanalyse av de nye områdene

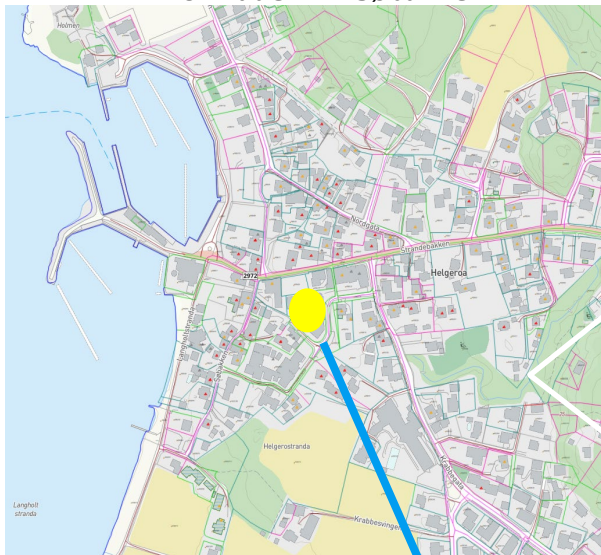
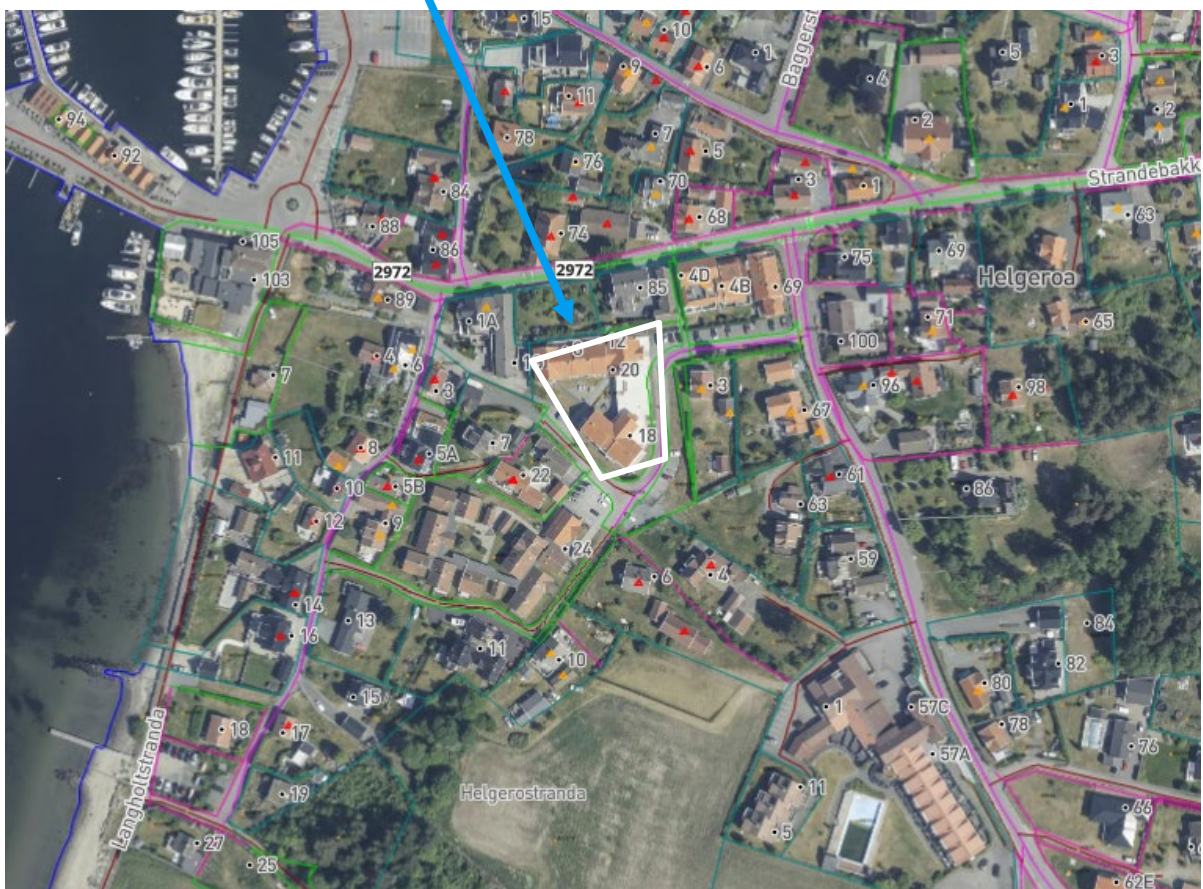
#### 2.1.1 Område B11 Søbakken

| <b>Gnr/bnr</b> | 4085/120 |
| <b>Område-beskrivelse</b> | Området er i dag et sykehjem, og ligger midt inne i et boligområde i Helgeroa. |
| <b>Dagens arealformål</b> | Kombinert bebyggelse og anleggsformål |
| <b>Foreslått arealformål</b> | Bolig |

| | | Vurdering |
|---|---|---|
| <b>Aktuelle risikoforhold</b> | Kvikkleire | Området ligger under marin grense, med stor sannsynlighet for marin leire. Det er ikke registrert kvikkleireskred, eller gjort funn av kvikkleire i området. |

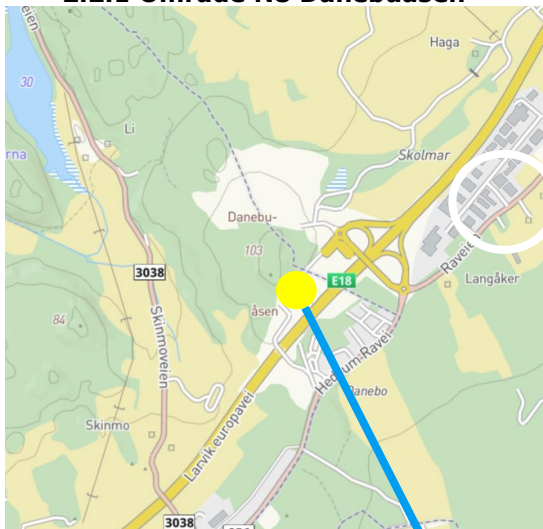
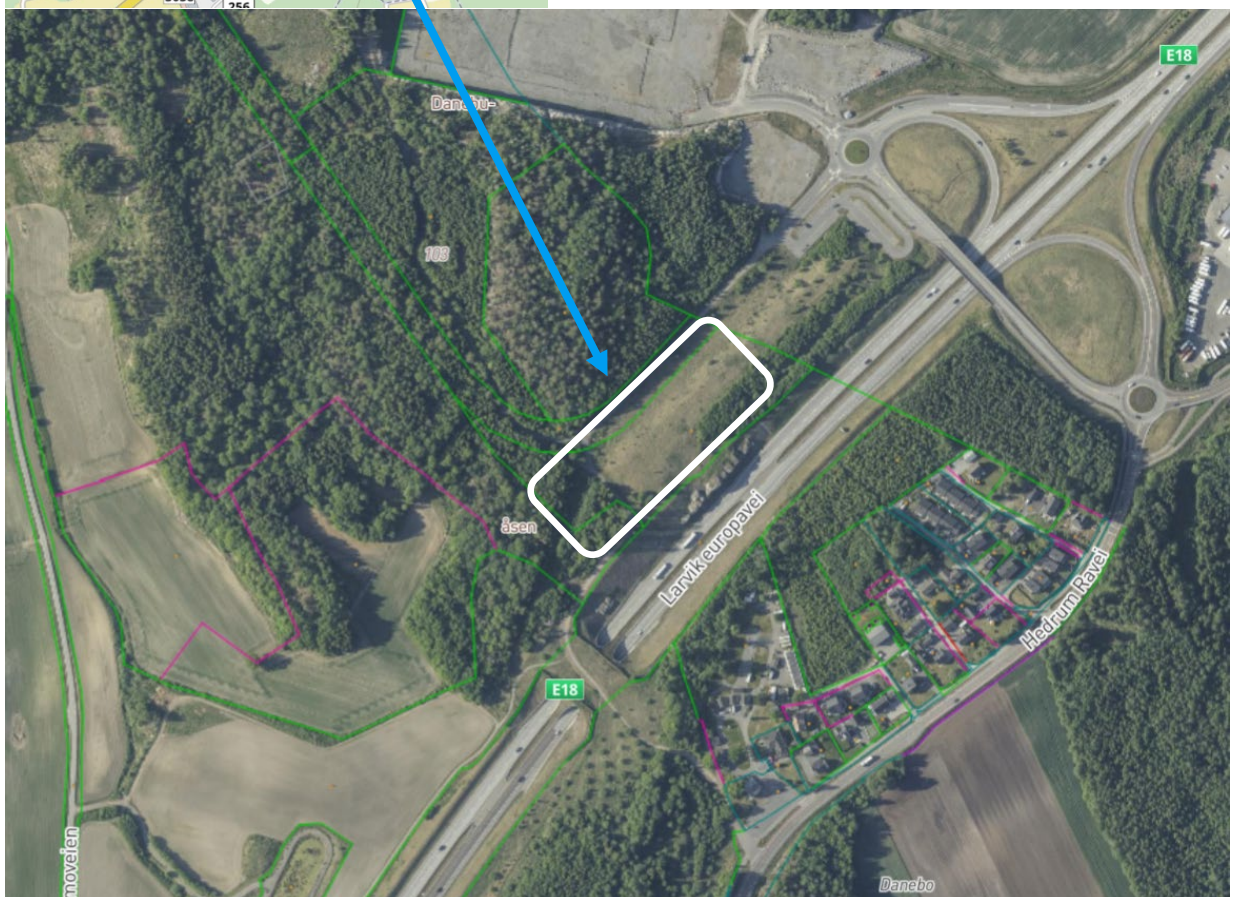
### 2.2.1 Område N8 Danebuåsen

| <b>Gnr/bnr</b> | 2046/60 |
| <b>Område-<br/>beskrivelse</b> | Området ligger langs E18, mellom avkjøring til Danebu næringsområde og viltkorridoren over E18. Ligger også i 100-metersbeltet langs E18. |
| <b>Dagens arealformål</b> | LNF |
| <b>Foreslått arealformål</b> | Næring |

| | | Vurdering |
|---|---|---|
| <b>Aktuelle risikoforhold</b> | Kvikkleire | Området ligger under marin grense med mulighet for marin leire, og delvis innenfor aktsomhetsområde for kvikkleireskred (NVE). Det er ikke registrert kvikkleire her. |
| | Vannressurser | Deler av området ligger i strid med restriksjonsområde – grunnvannsmagasin/hovedvannledning. |

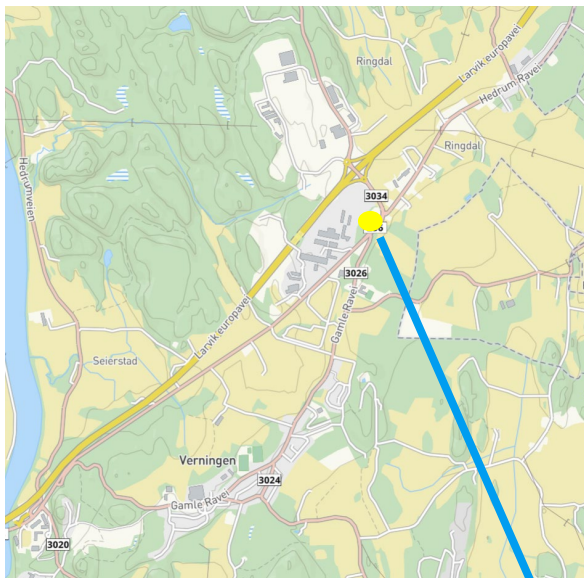
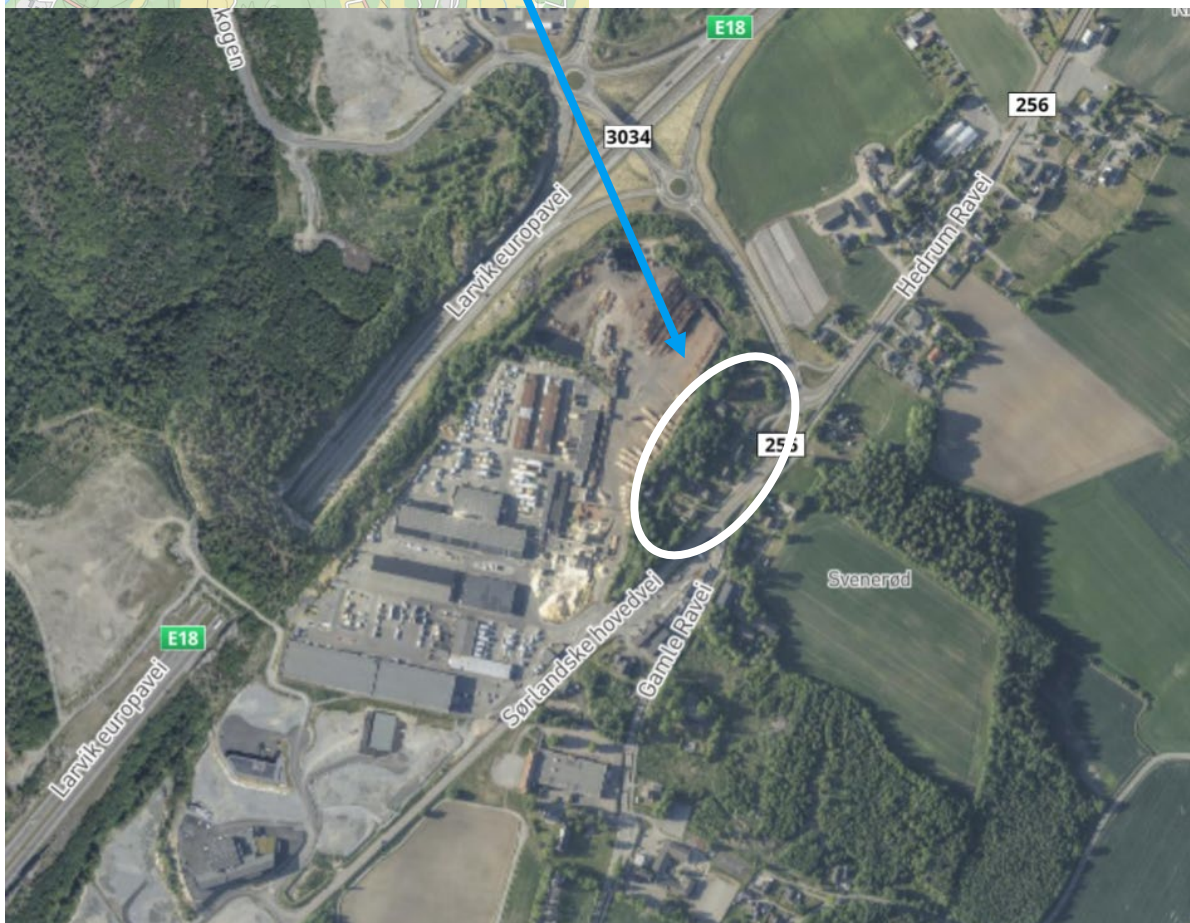
### 2.3.1 Område KB31 Amundrød

| <b>Gnr/bnr</b> | 2041/28 m.fl. |
| <b>Område-beskrivelse</b> | Arealet ligger inntil og nordøst for Amundrød næringsområde, og består i dag av boligbebyggelse og grønnstruktur (parkbelte/lebelte). |
| <b>Dagens arealformål</b> | Bolig og grønnstruktur |
| <b>Foreslått arealformål</b> | Kombinert bebyggelse og anleggsvirksomhet; Næring og bolig |

| | | Vurdering |
|---|---|---|
| <b>Aktuelle risikoforhold</b> | Kvikkleire | Ligger under marin grense med mulighet for marin leire, og ligger innenfor aktsomhetsområde for kvikkleireskred (NVE). Det er ikke registrert kvikkleire i området. |

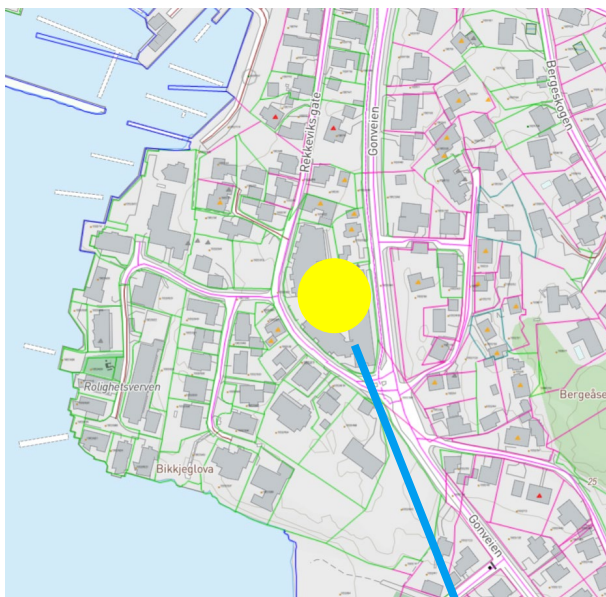
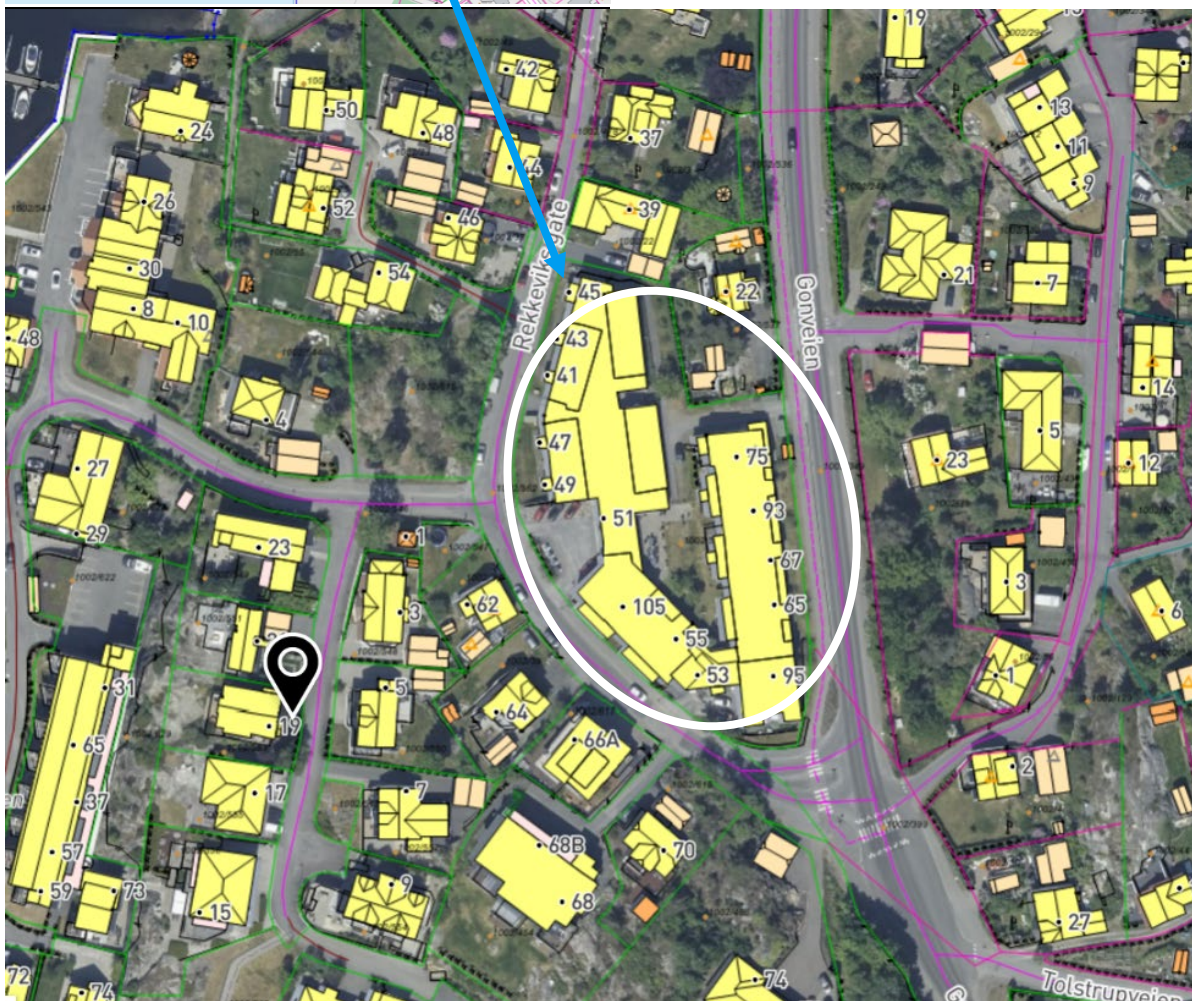
### 2.3.2 Område KB27 Rekkevik sykehjem

| <b>Gnr/bnr</b> | 1002/5 |
| <b>Område-beskrivelse</b> | Området ligger langs Gonveien på Rekkevik, og er omkranset av boligbebyggelse. Det fungerer i dag som sykehjem. |
| <b>Dagens arealformål</b> | Offentlig eller privat sykehjem |
| <b>Foreslått arealformål</b> | Kombinert bebyggelse og anleggsvirksomhet; offentlig eller Bolig |

| | | Vurdering |
|---|---|---|
| <b>Aktuelle risikoforhold</b> | Kvikkleire | Området ligger under marin grense med mulighet for marin leire, og ligger innenfor aktsomhetsområde for kvikkleireskred (NVE), men det er Ikke registrert kvikkleire i området. |

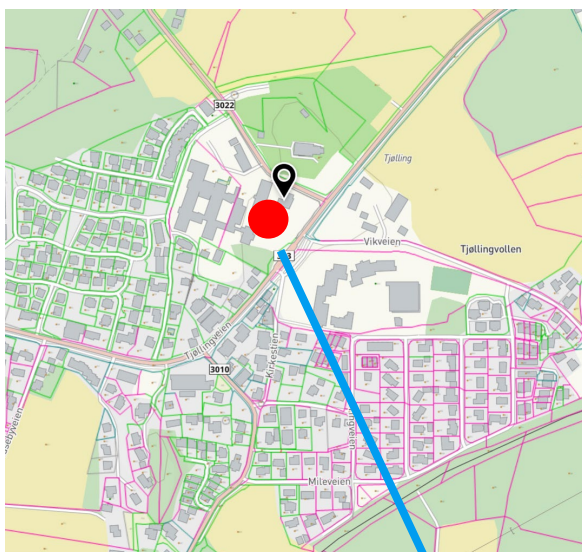
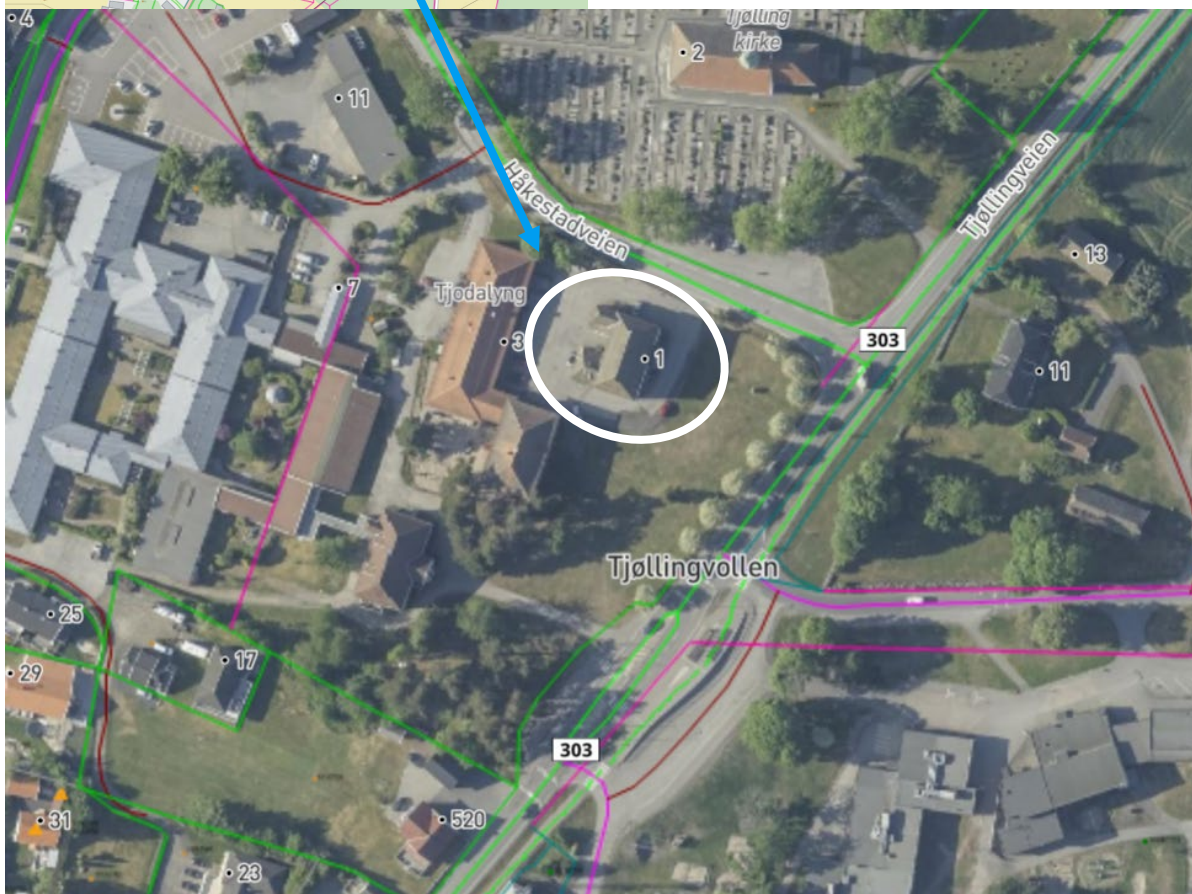
### 2.3.3 Område KB29 Herredshuset

| <b>Gnr/bnr</b> | 1037/36 |
| <b>Område-beskrivelse</b> | Området består av Herredshuset med utearealer. Det ligger nær boligbebyggelse, butikker, skoler, barnehage på Tjøllingvollen. |
| <b>Dagens arealformål</b> | Offentlig eller privat tjenesteyting |
| <b>Foreslått arealformål</b> | Kombinert bebyggelse og anleggsvirksomhet |

| | | Vurdering |
|---|---|---|
| <b>Aktuelle risikoforhold</b> | Kvikkleire | Området ligger under marin grense med mulighet for marin leire, og ligger delvis innenfor aktsomhetsområde for kvikkleireskred (NVE). Det er ikke registrert kvikkleire innenfor området. |

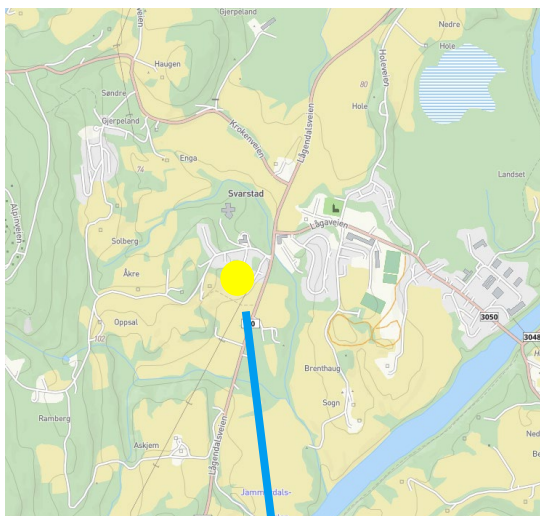
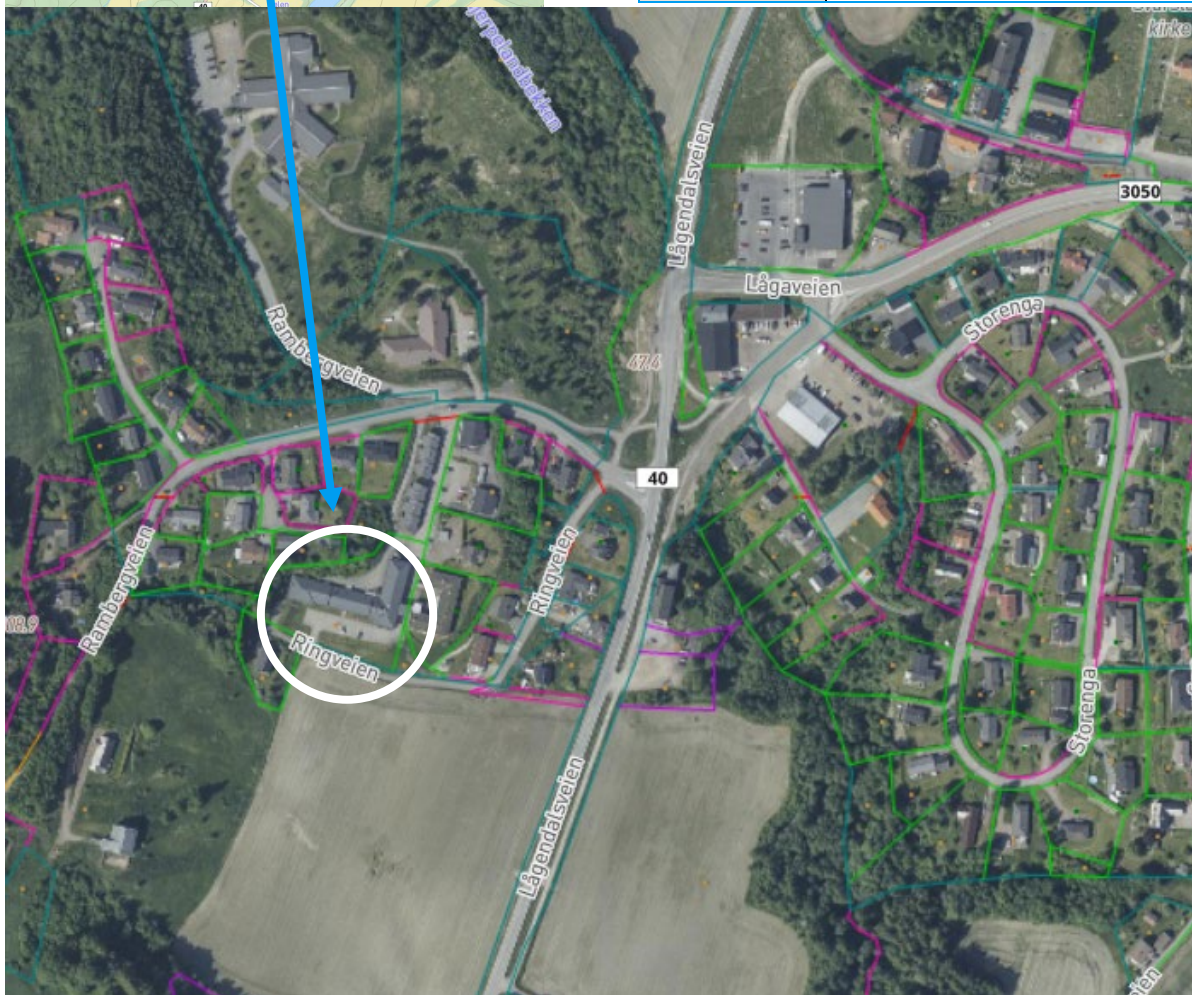
### 2.3.4 Område B19 Svarstad – Ringveien 16

| <b>Gnr/bnr</b> | 31/109 |
| <b>Område-beskrivelse</b> | Området ligger vest for Lågendalsveien og Svarstad sentrum. Området ligger i utkanten av eksisterende boligområde mot dyrka mark. |
| <b>Dagens arealformål</b> | Offentlig eller privat tjenesteyting |
| <b>Foreslått arealformål</b> | Kombinert bebyggelse og anlegg: Offentlig/privat tjenesteyting og bolig |

| | | Vurdering |
|---|---|---|
| <b>Aktuelle risikoforhold</b> | Kvikkleire | Det er gjort funn av kvikkleire. Området ligger under marin grense, med stor sannsynlighet for marin leire. |

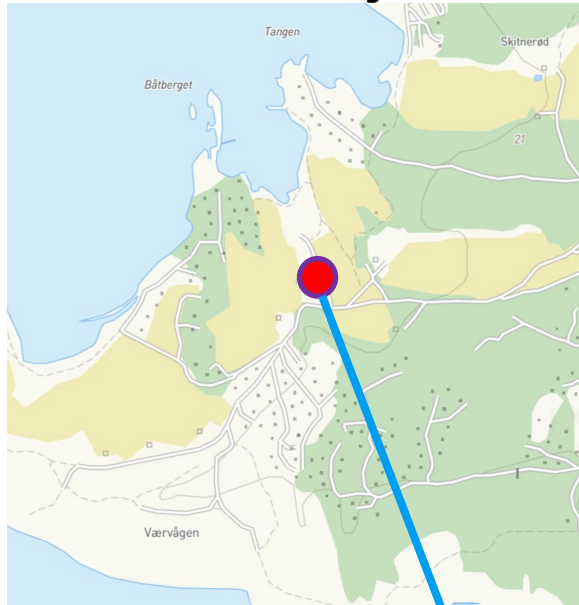
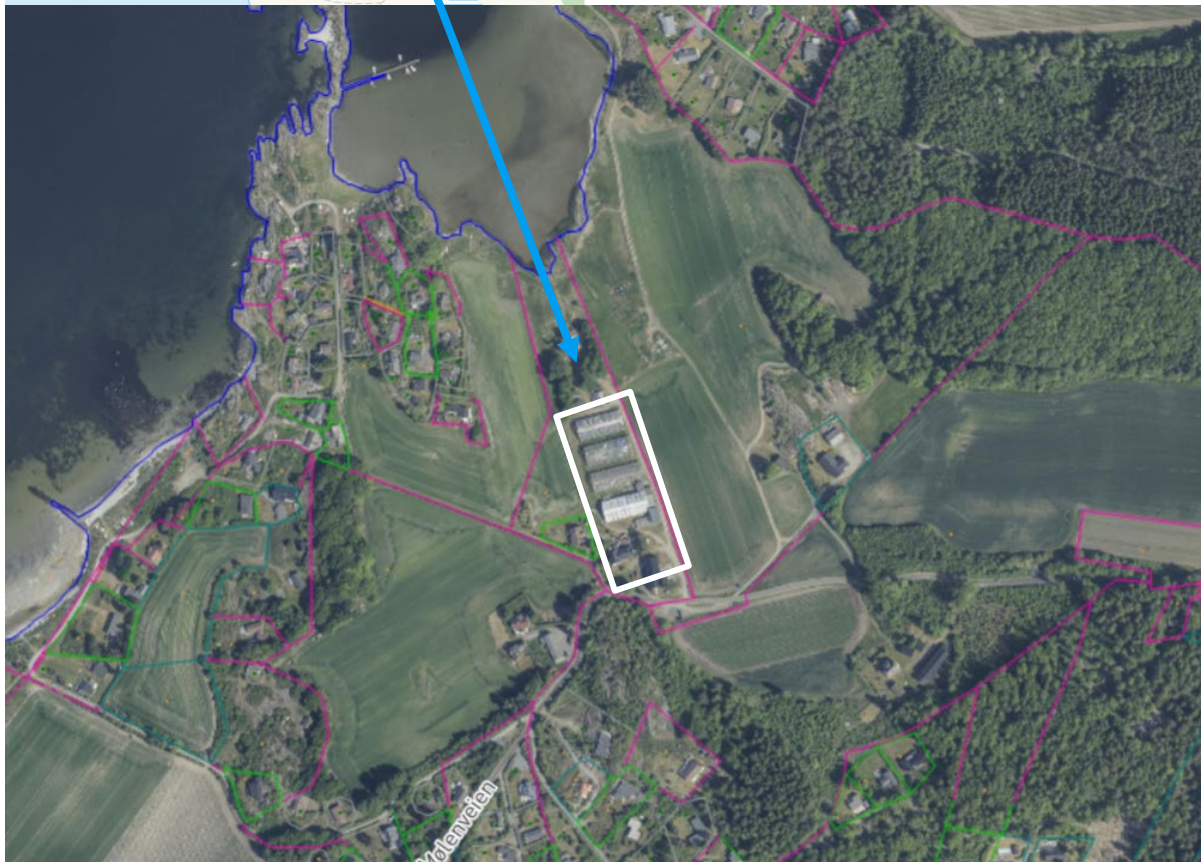
### 2.4.1 Område OPT1 Værvågen

| <b>Gnr/bnr</b> | 4076/8 |
| <b>Område-beskrivelse</b> | Området ligger ved Mølen i tidligere Brunlanes kommune. Området er en landbrukseiendom med nedlagte drivhus og gårdsbebyggelse, og omgitt av dyrka mark og vei ned til Mølen går forbi. |
| <b>Dagens arealformål</b> | LNF |
| <b>Foreslått arealformål</b> | Offentlig og privat tjenesteyting |

| | | Vurdering |
|---|---|---|
| <b>Aktuelle risikoforhold</b> | Kvikkleire | Området ligger under marin grense og delvis innenfor aktsomhetsområde for kvikkleireskred (NVE). Det er ikke registrert kvikkleire innenfor området. |
