Kloakkutslipp som følge av rehabilitering av pumpestasjon på Storgata

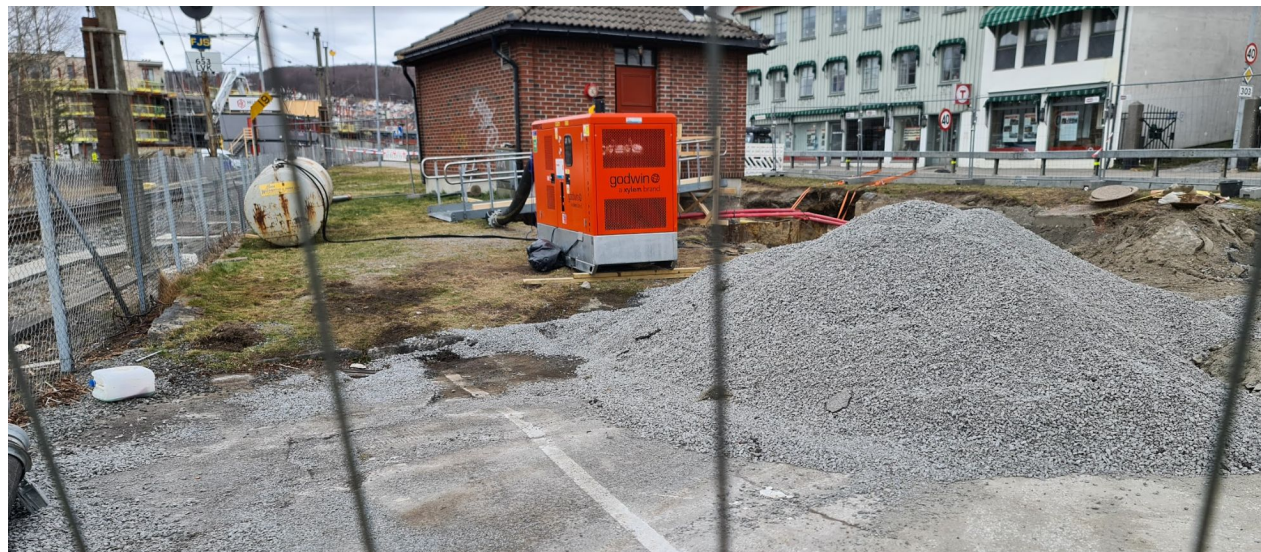
Bilde fra 30. mars til 1. april
