# Status: Utfordringer og tiltak i Viksfjord

Hovedutvalg for miljø, kultur og næring  
29.10.2025

## Tiltaksplan Varillfjorden – Indre Viksfjord i Larvik kommune

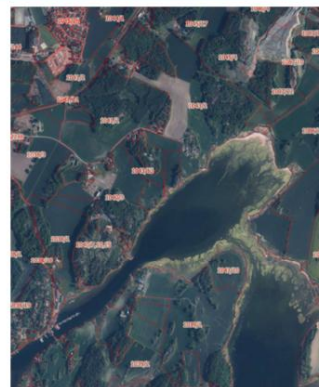
Indre Viksfjord (Norge i bilder 2022)
